**TRIBUNAL ADMINISTRATIVO DE BOLÍVAR  
TRASLADO**

**TRASLADO A LAS PARTES DEL DICTAMEN PERICIAL  
PARA QUE SI A BIEN LO TIENEN EJERZAN SU DERECHO DE CONTRADICCIÓN**

#### DILIGENCIA DE INSPECCION JUDICIAL

Rad. 13-440-40-89-001-2016-00028. ACCION DE REPARACION DIRECTA RADICADA BAJO EL No. 13001-23-31-000-2011-00239-00. PROMOVIDO POR YASMITH NARVAEZ ZAMBRANO EN CONTRA DEL MUNICIPIO DE MARGARITA Y OTRO.

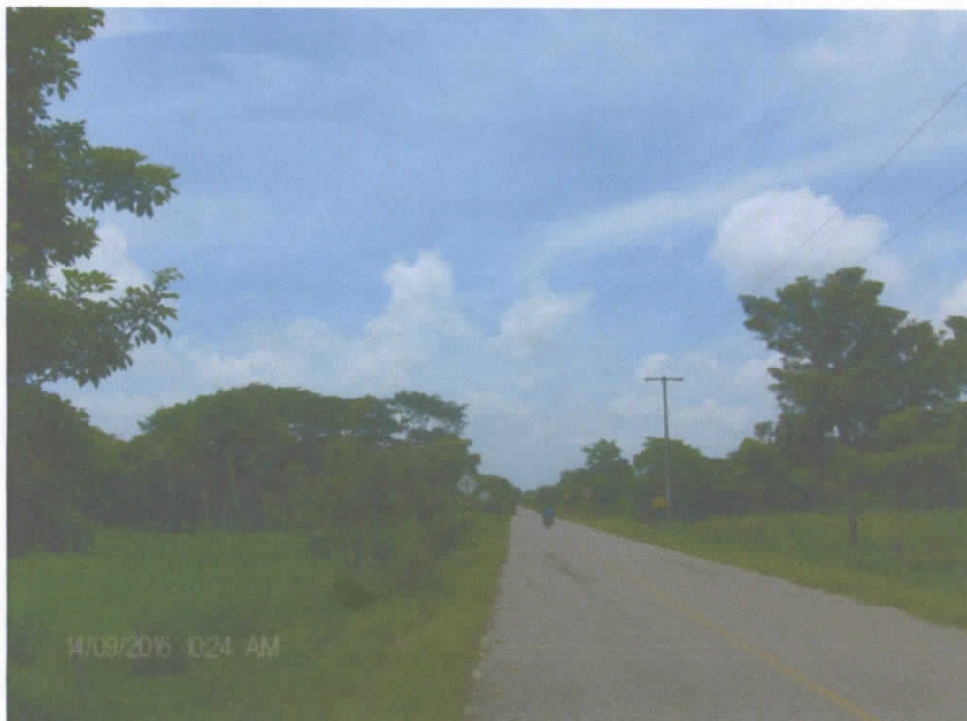
Tramo de la vía Margarita-Hatillo de Loba, entre el Botón y Sandoval; muy cerca del sitio donde ocurrió el suceso calamitoso.

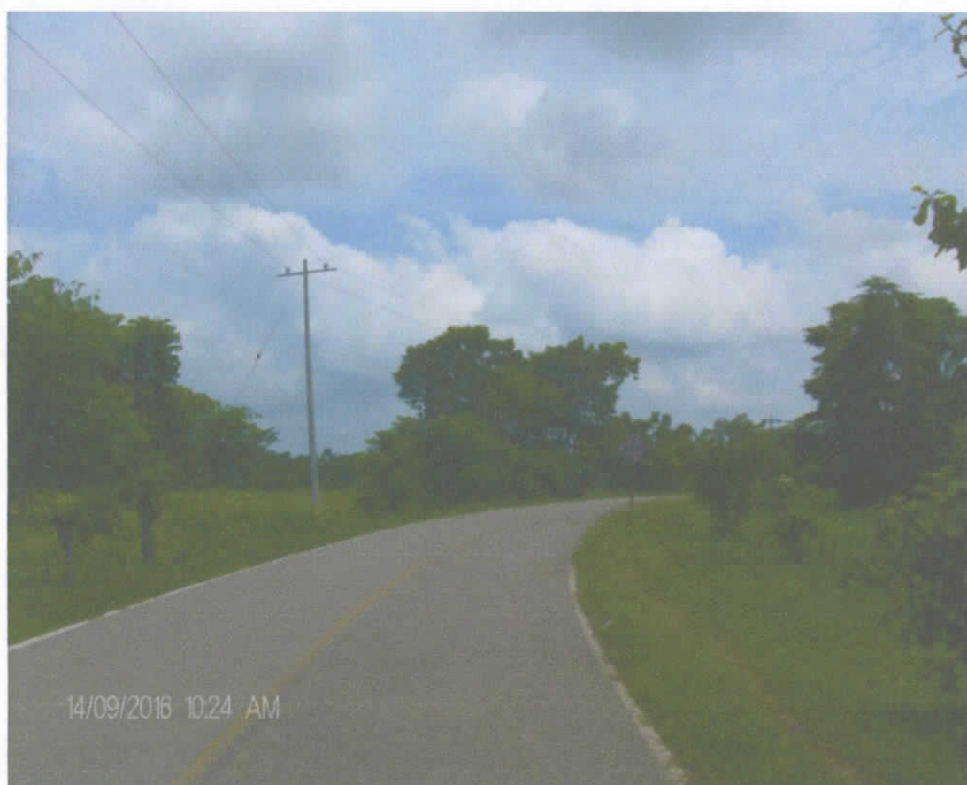
Curva de la vía Margarita-Hatillo de Loba, entre el Botón y Sandoval; donde ocurrió el suceso. Se observan las líneas blancas en los bordes de la vía, y su línea amarilla al centro, que limita sus dos carriles.

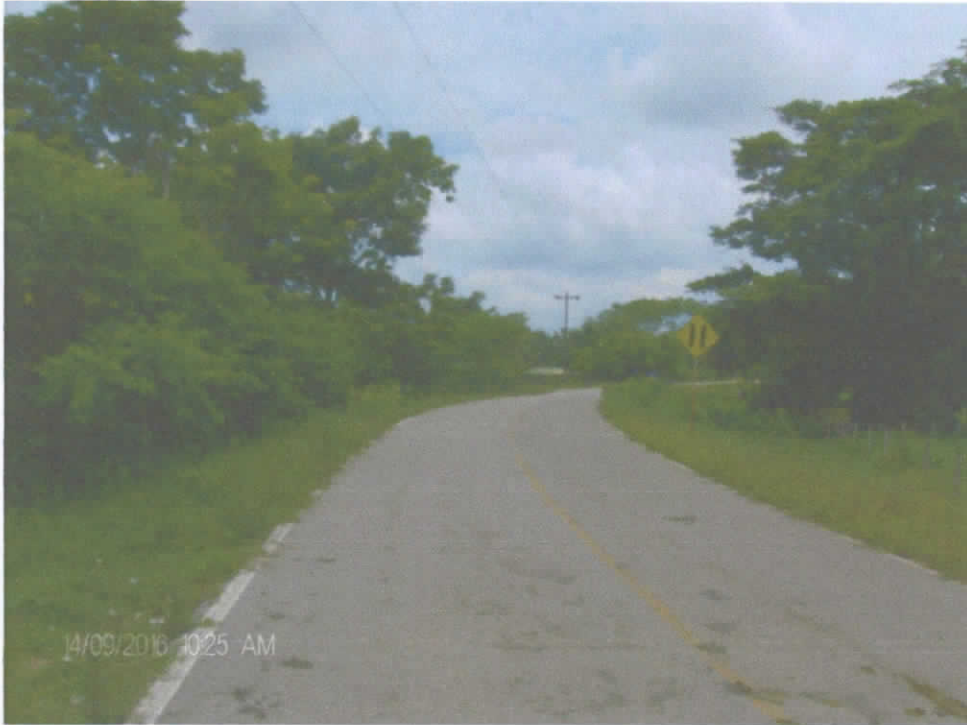
Curva de la vía Margarita-Hatillo de Loba, entre el Botón y Sandoval; en el sentido Hatillo de Loba – muy cerca del puente – se observan las señales de tránsito a la derecha.

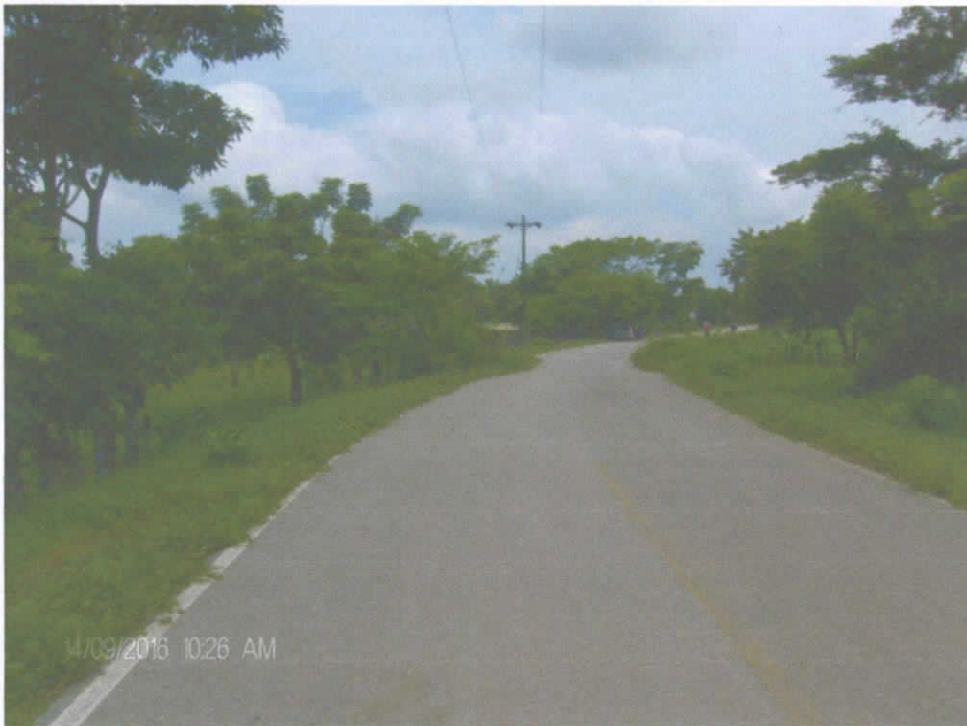
Curva de la vía Margarita-Hatillo de Loba, entre el Botón y Sandoval; en el sentido Hatillo de Loba. El sector angosto en la vía corresponde al puente, tiene menos ancho que la vía, como puede observarse fácilmente. El puente está localizado en el centro de la curva

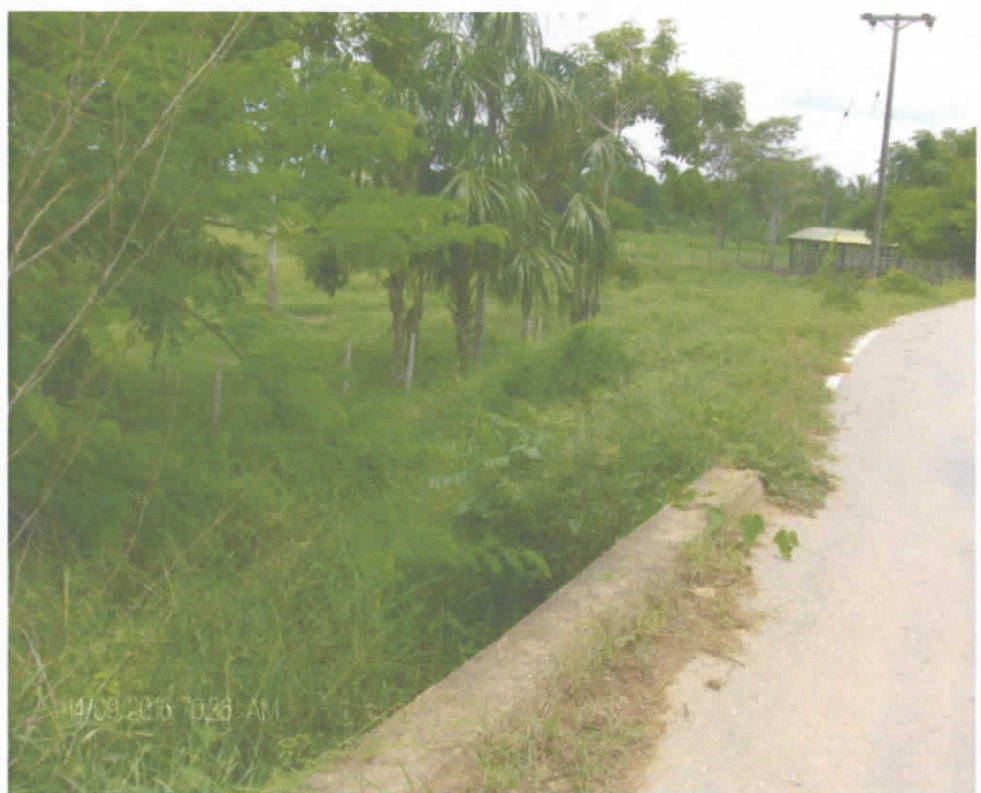
Bordillo del puente o pontón, en concreto rígido. Al fondo, corral con techo, de la finca colindante a la vía. Se observa cómo está dentro de la vía.

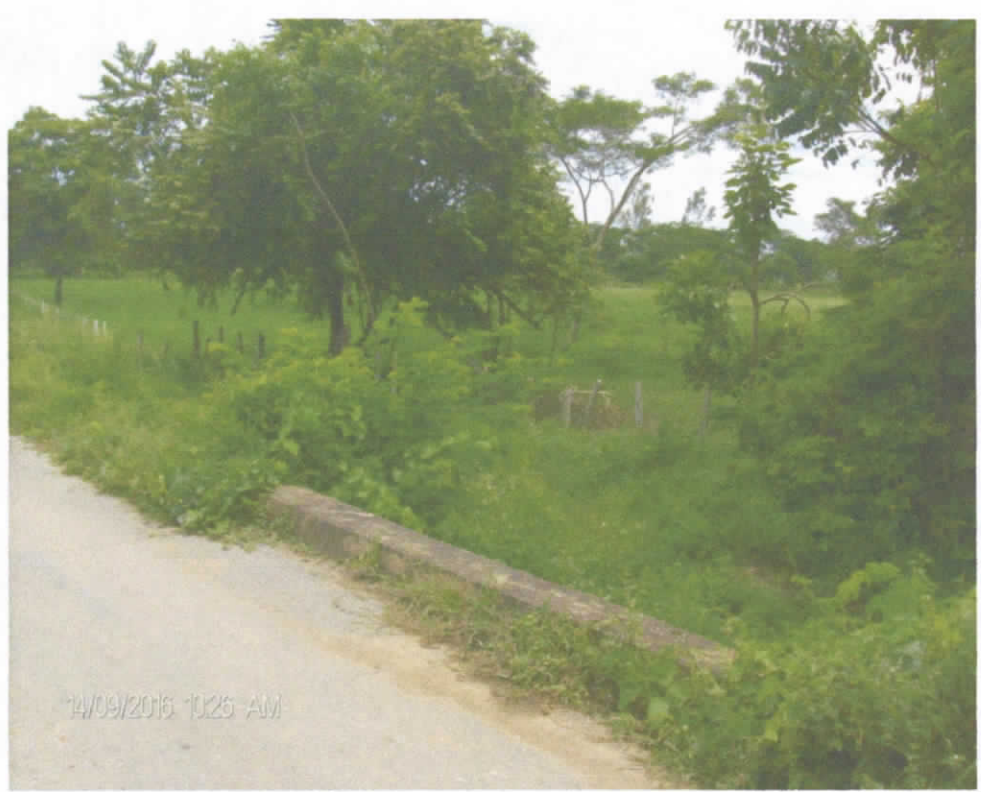
El otro Bordillo del puente o pontón, en concreto rígido

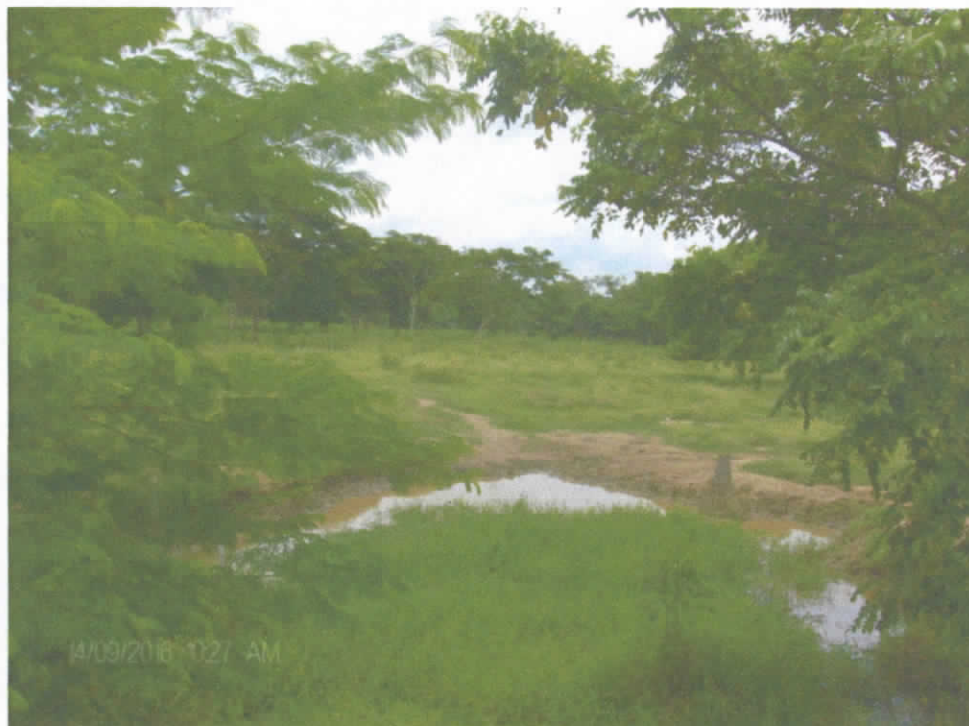
Cuerpo de agua que pasa por debajo del puente

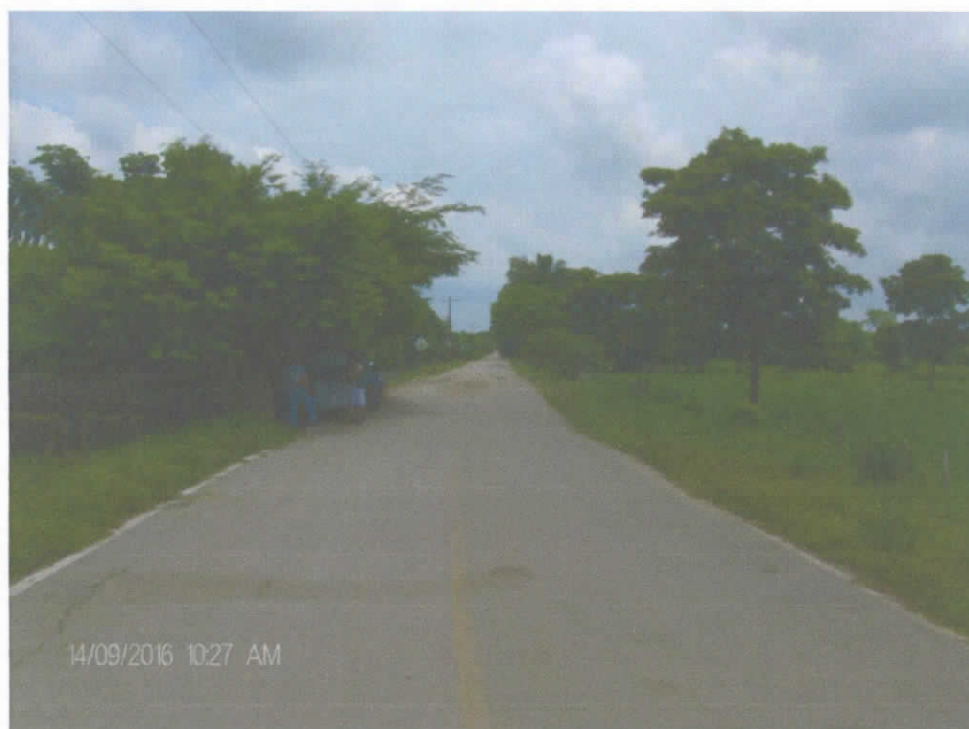
Tramo de la vía Margarita-Hatillo de Loba, entre el Botón y Sandoval; en sentido Hatillo de Loba – Mompox . Muy cerca del sitio donde ocurrió el suceso calamitoso. A la izquierda, los vehículos que nos transportaron desde Mompox al sitio de los hechos. Y los avisos con las señales de tránsito.

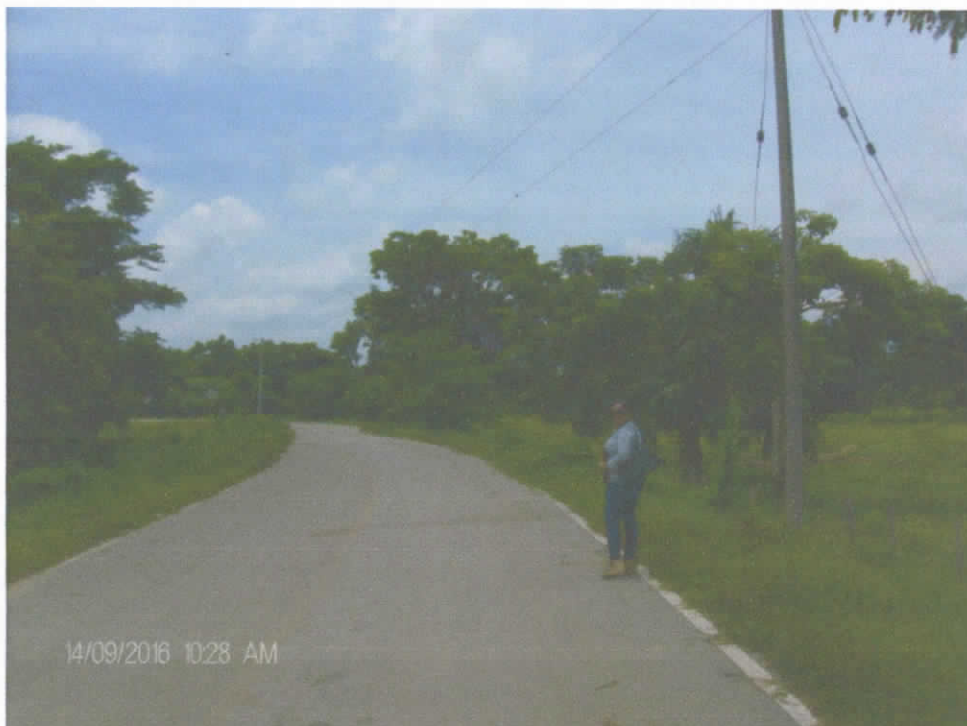
Curva de la vía Margarita-Hatillo de Loba, entre el Botón y Sandoval; en el sentido Hatillo de Loba. Se observan el sector angosto donde se encuentra el puente, Los avisos con las señales de tránsito, y a la derecha, la juez del juzgado de Margarita.

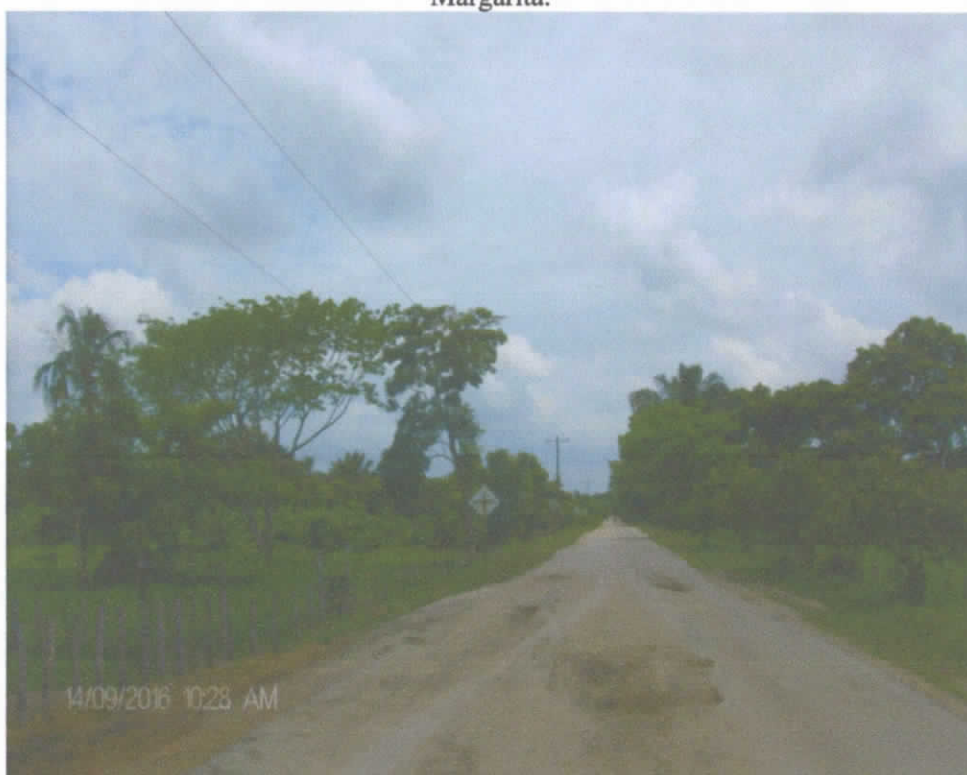
Tramo de la vía Mompox – Hatillo de Loba. En sentido a Mompox. A la izquierda señales de tránsito.

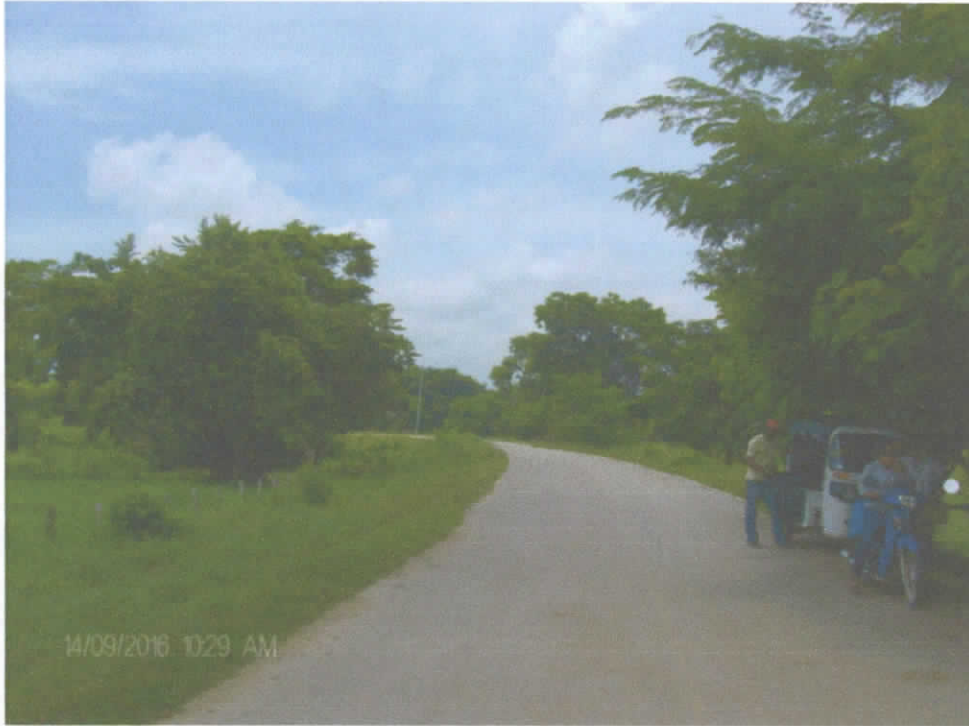
Tramo de la vía Margarita-Hatillo de Loba, entre el Botón y Sandoval; muy cerca del sitio donde ocurrió el suceso calamitoso. Se observa la pendiente suave o pequeña que tiene la vía hacia a la izquierda.

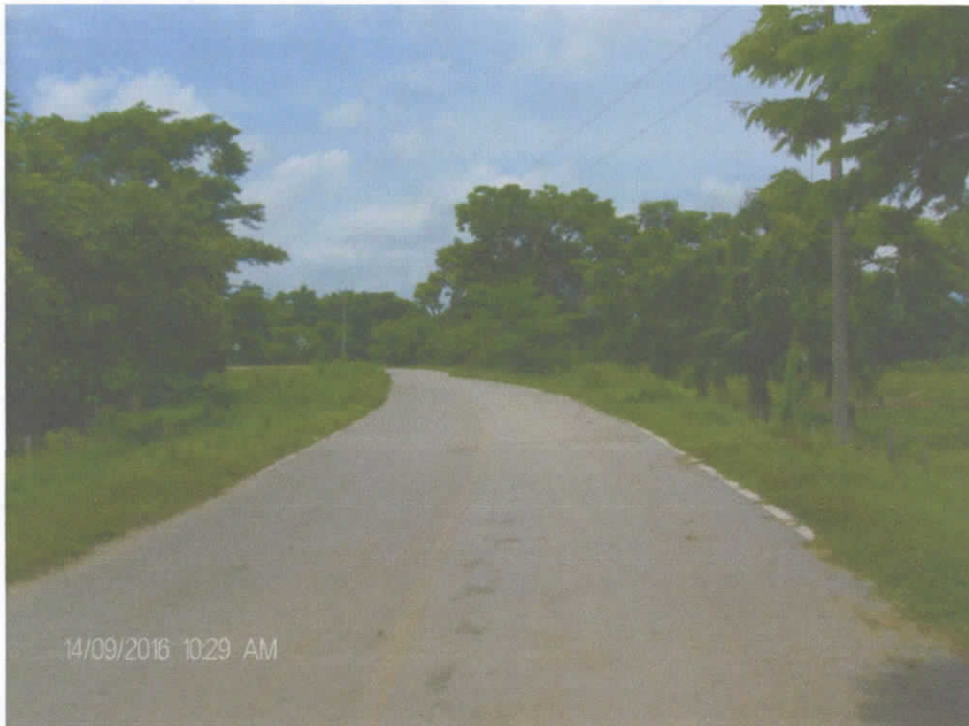
Tramo de la vía Margarita-Hatillo de Loba, entre el Botón y Sandoval; muy cerca del puente. La pendiente en todo este tramo de la vía es pequeña, suave como puede observarse.
