TRIBUNAL ADMINISTRATIVO DE BOLÍVAR
TRASLADO DE PRUEBAS RECIBIDAS
(Artículo 110 CGP)

Medio de control	REPARACIÓN DIRECTA
Radicado	13-001-33-33-000-2020-00600-00
Demandante	EMILIO ALEXANDER GALVIS ESPINOSA
Demandado	DISTRITO DE CARTAGENA – SUPERINTENDENCIA DE NOTARIADO Y REGISTRO
Magistrado ponente	LUÍS MIGUEL VILLALOBOS ÁLVAREZ

ASUNTO: RESPUESTA REQUERIMIENTO INFORME - OFICIO AMC-OFI-0138515-2023

INFORME DE VISITA TÉCNICA

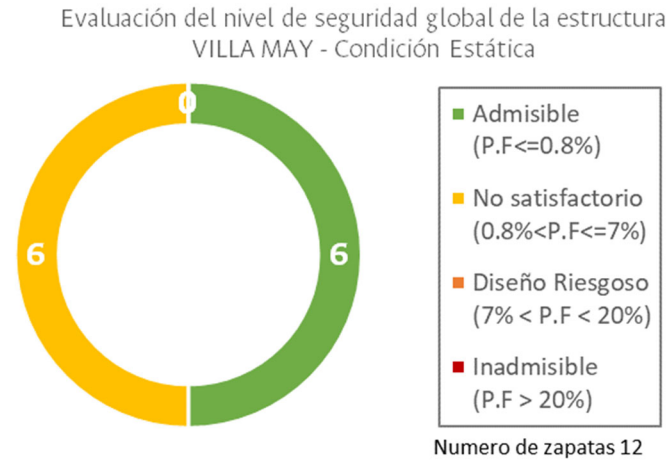
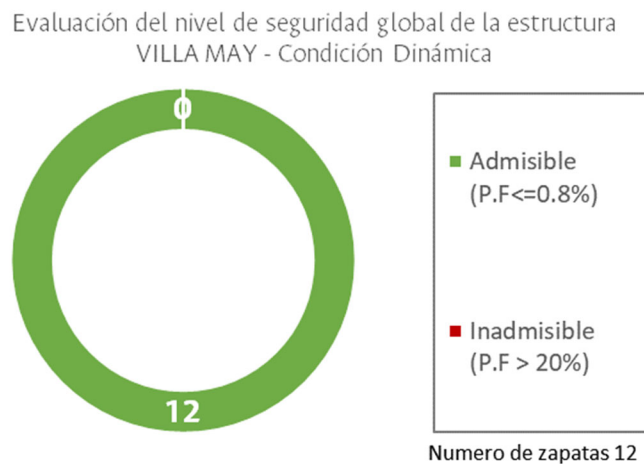
Gráfica 7. Evaluación del nivel de seguridad global de la estructura (Elaboración propia).

Bajo las categorías presentadas seis (6) de los elementos que componen la cimentación no son admisibles mientras que las seis (6) zapatas restantes tienen un diseño admisible. La probabilidad de falla y el factor de seguridad evaluado por el sismo de diseño definido por el Reglamento NSR-10 permiten establecer que el sistema de cimentación presenta un comportamiento admisible en general, en el caso estático es necesario considerar el reforzamiento de los seis elementos para llevar la cimentación a las condiciones que exige el Reglamento NSR-10. La condición de la cimentación del edificio en ambos casos se resume en la Gráfica 7.

La evaluación presentada corresponde a la interacción existente entre el suelo y la estructura. A partir de las probabilidades de fallas encontradas se concluye que la cimentación del edificio está en condiciones admisibles para soportar las cargas derivadas de los eventos sísmicos contemplados en el Reglamento NSR-10, y ante la ocurrencia del sismo de diseño existe una probabilidad de falla baja del edificio.

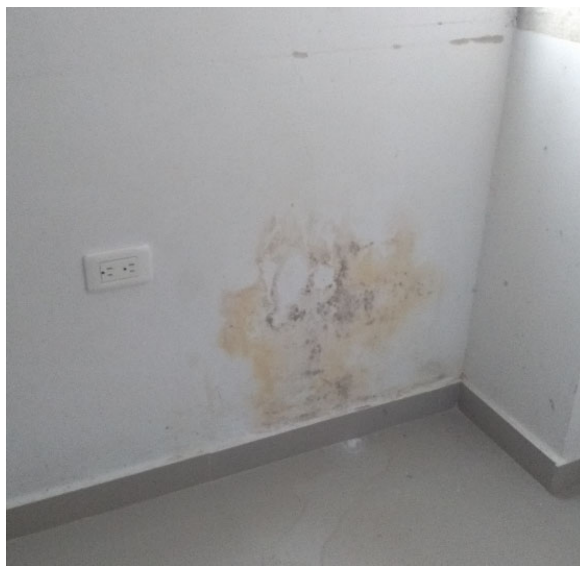
8.3.1.1 Humedades por filtración: Estas humedades se generan por daños de canales y bajantes de aguas lluvia, permitiendo la filtración de agua lluvia afectando la parte inferior de las placas, cielo raso y los muros cercanos a estas filtraciones (ver Fotografía 2).

Fotografía 2. Humedades por filtración en muro y losa.

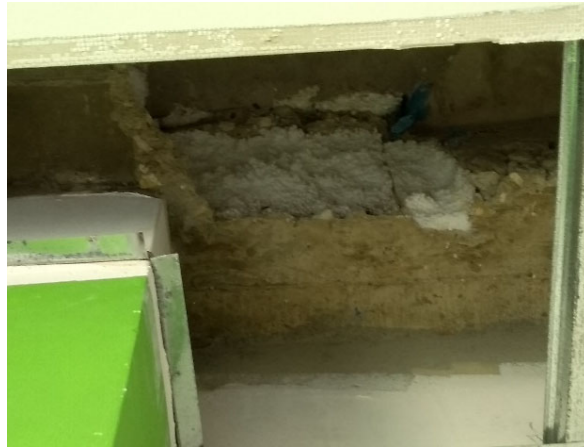
- 8.3.1.2 **Hormigueros (honeycomb):** Éste tipo de lesión ocurre cuando las secciones de vigas o columnas quedan sin recubrimiento de concreto, los hormigueros son producidos por diversas causas, dentro de las cuales se encuentran la segregación de los materiales, mala calidad de la mezcla de concreto, debido al uso de concretos que ya han sufrido fraguado, o debido a procesos de construcción de baja calidad, en los que el proceso de vaciado y vibrado de concreto no se realiza de manera correcta. La existencia de hormigueros, además de afectar la capacidad de los elementos, posibilita la acción de agentes externos en el acero de refuerzo, facilitando la oxidación y corrosión del mismo (ver Fotografía 3).

Fotografía 3. Hormiguero en viga.

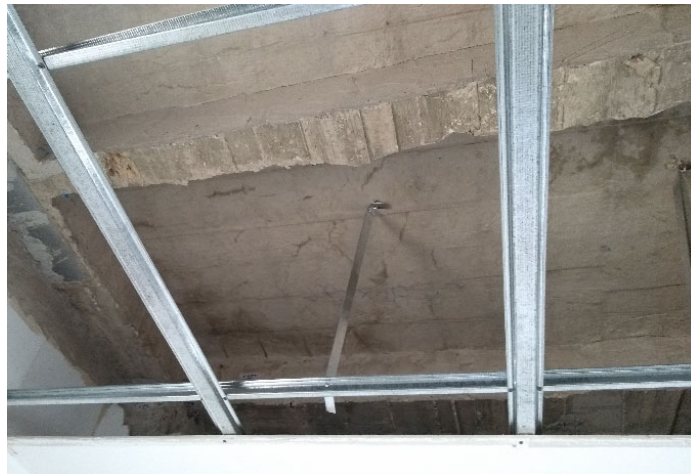
- 8.3.1.3 **Deformaciones:** Generadas por el uso inadecuado de formaletas, las cuales, al no estar aseguradas o posicionadas de manera correcta, hacen que al verter el concreto, éste sufra deformaciones, originando cambios de secciones o abultamientos en los elementos de concreto. En este tipo de lesión, es posible encontrar secciones en las que el recubrimiento del acero de refuerzo no es el adecuado, y consecuentemente, afectará al acero de refuerzo (ver Fotografía 4).

Fotografía 4. Deformación en sección de viga.

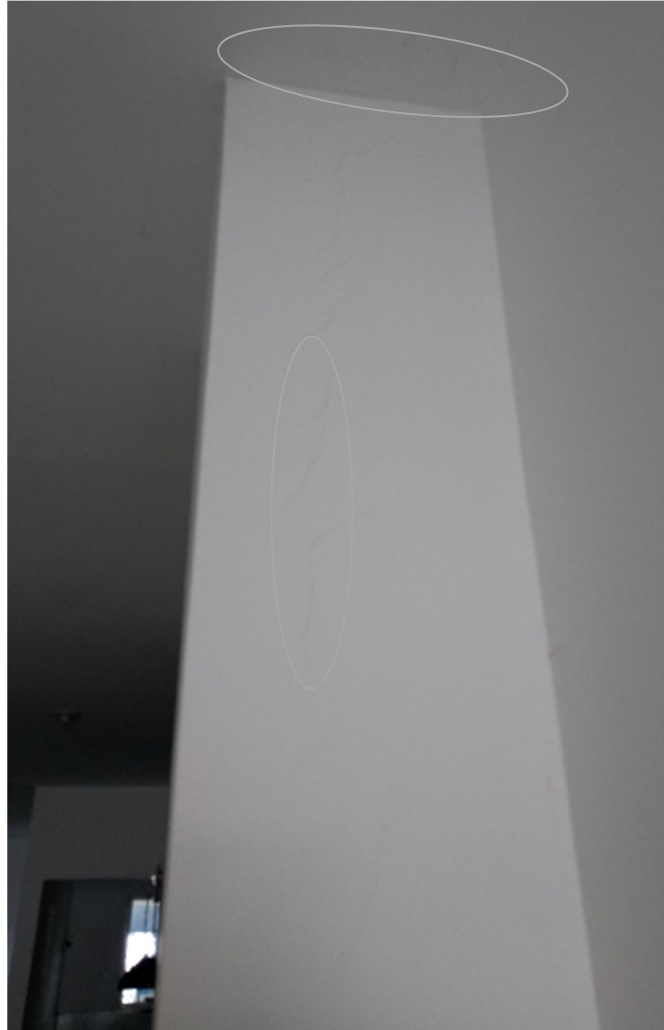
- 8.3.1.4 **Fisuras por retracción, dilatación y contracción:** Podría deberse a problemas de cambios de temperatura o a la falta de una junta de construcción, debido a que internamente se generan una serie de esfuerzos por el cambio de módulo de elasticidad de los materiales generando tensiones superficiales y la aparición de fisuras (ver Fotografía 55).

Fotografía 5. Fisura en la intersección entre muro y losa.

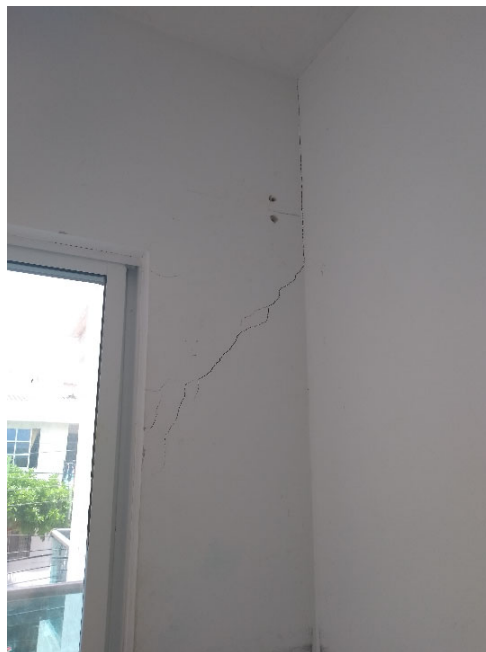
- 8.3.1.5 **Fisuras o grietas por deflexiones:** Generados por los incrementos de esfuerzo producto de las deflexiones y deformaciones de losas o vigas en las cuales se apoyan los muros (ver ¡Error! No se encuentra el origen de la referencia.6).

Fotografía 6. Fisuras por deflexiones.

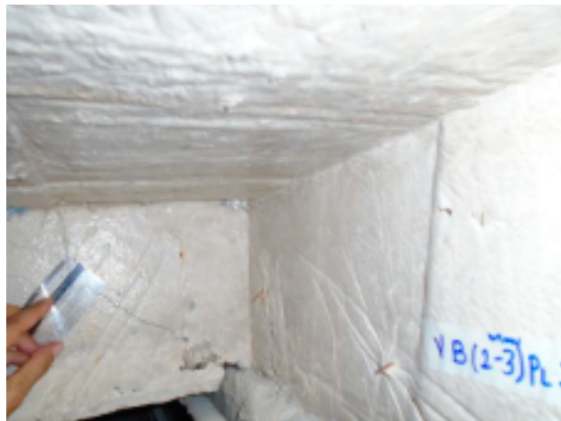
- 8.3.1.7 **Fisuras por cortante:** Este tipo de fisuras son producto de exceso de esfuerzo cortante, son de vital importancia, ya que la estructura puede fallar súbitamente, las fisuras por cortante aparecen en manera inclinada cerca a los apoyos de las vigas, su aparición puede deberse al comportamiento mecánico de la estructura, por la baja resistencia del concreto o a la insuficiencia de acero de refuerzo existente en la sección de concreto (ver Fotografía 8).

Fotografía 8. Fisura por cortante en viga.

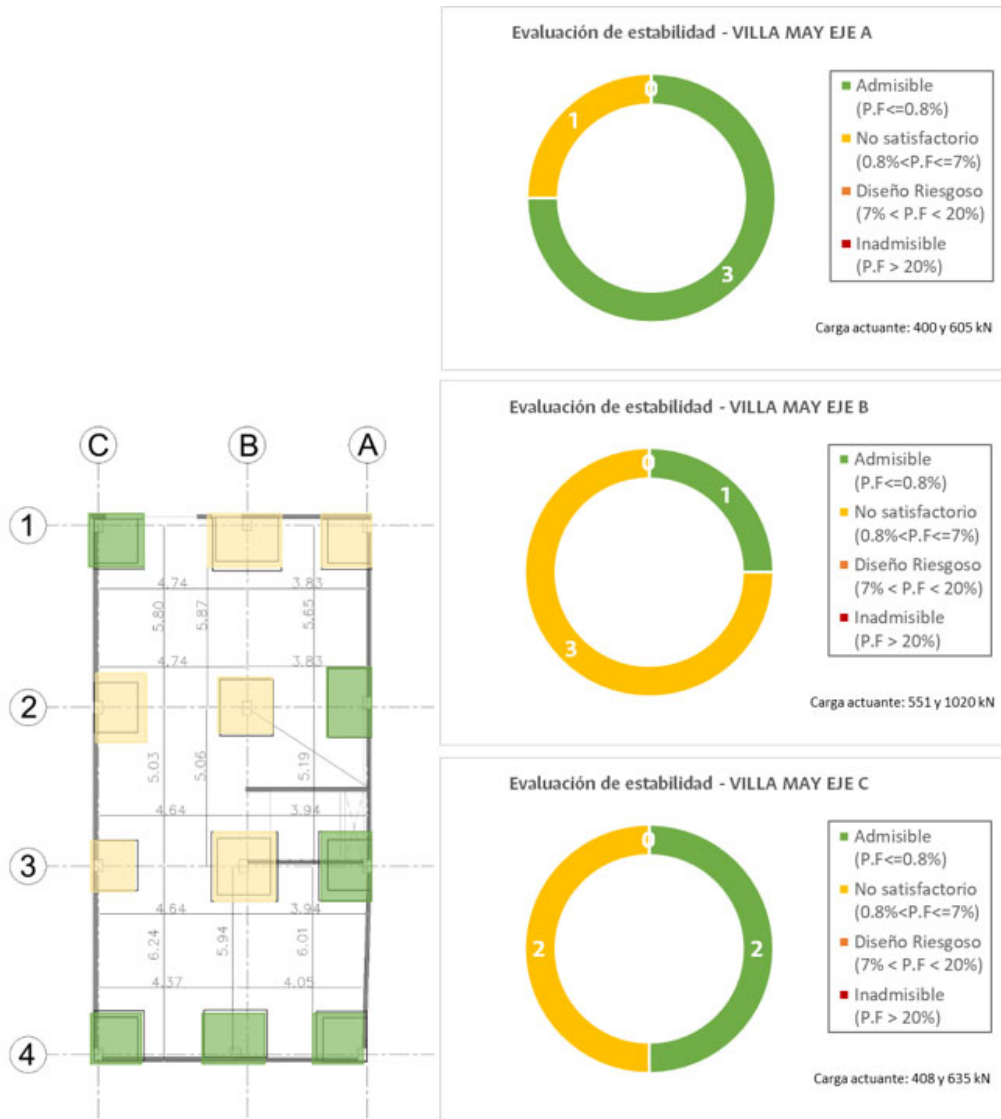
Gráfica 9. Esquema de probabilidad de falla de zapatas condición dinámica - Estudio de Suelos Villa May.

A continuación, en la Gráfica 9, se muestra el esquema de probabilidad de falla categorizada para cada zapata del Edificio Villa May, obtenida del Estudio de Suelos. En el esquema mostrado, se presentan los 12 cimientos superficiales que componen el sistema de cimentación del edificio bajo el efecto de fuerzas sísmicas. Cada cimiento ha sido resaltado en color naranja o verde, según se trata de un cimiento con alta, mediana y baja probabilidad de falla respectivamente.

10. El 100% de la cimentación existente (12 cimientos) presenta diseño admisible con probabilidad de falla inferior al 15% ante movimientos sísmicos y el 50% de la cimentación existente (6 de 12 cimientos) no cumplen las condiciones normativas en condición estática.

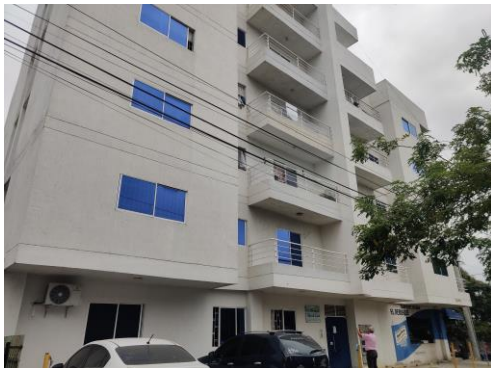
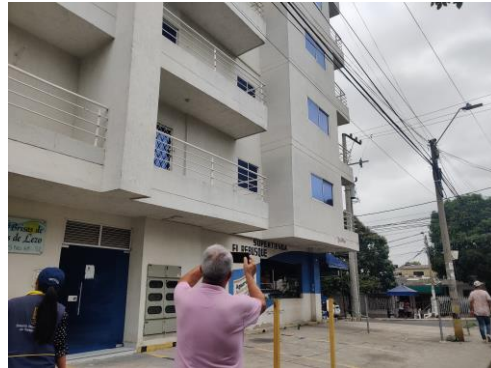
2.5 – REGISTRO FOTOGRAFICO

No fue posible realizar una inspección al interior del edificio, por que los propietarios de los apartamentos nos negaron el acceso al mismo. Desde el exterior el edificio no presenta fisuras en los muros.

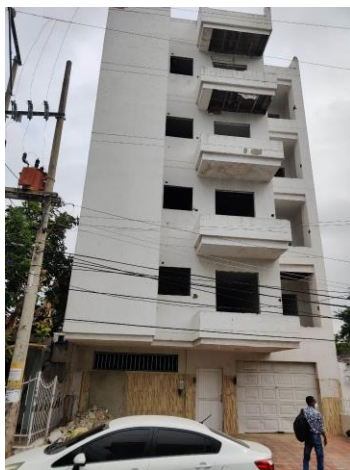
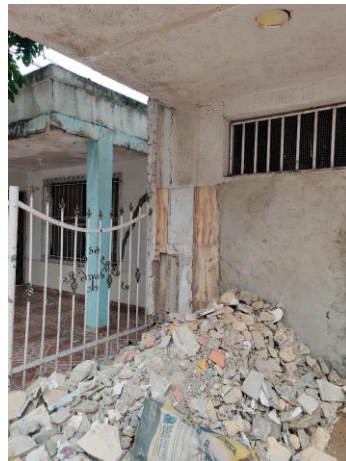
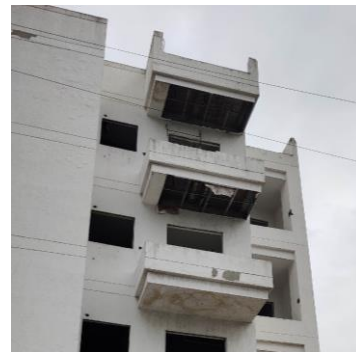
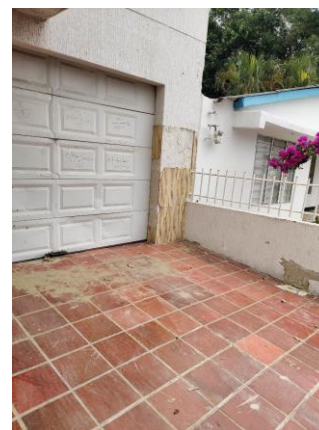
3.5 – REGISTRO FOTOGRAFICO

En este inmueble la inspección se realizó desde el parqueadero, ya que la puerta de acceso al inmueble se encontraba cerrada con candado. Desde el parqueadero exterior se observa el hierro oxidado a la vista de la placas y vigas.

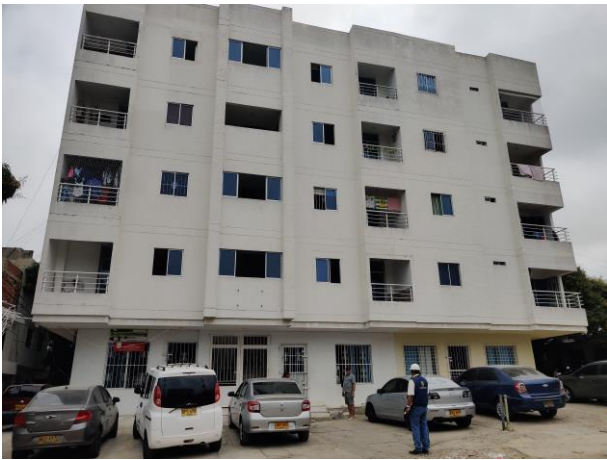
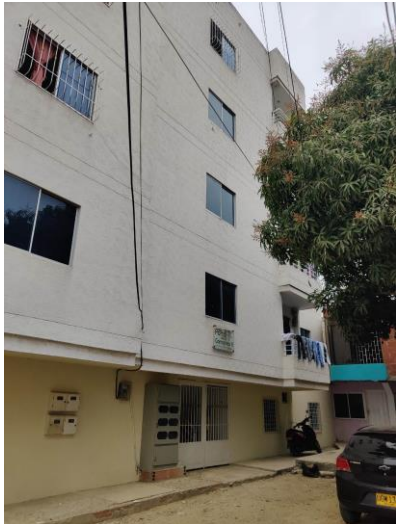
4.5 - REGISTRO FOTOGRÁFICO

4.3. INFORMACIÓN TÉCNICA					
Tipo Daño:	No Aplica				
Señalización:	N/A				
4.4 - DIAGNÓSTICO					
<p>Se realizó visita técnica para la verificación del estado de los edificios Portales de los Caracoles 1 y 2, estos dos edificios se encuentran adosados entre sí, haciendo la diferencia el acceso a los apartamentos, estos edificios constan de cinco (5) pisos, los cuales están completamente ocupados y cuenta con todos los servicios básicos y complementarios.</p> <p>La inspección de esta edificación fue realizada desde la zona de parqueadero y puntos fijos de ambos edificios, ya que el acceso a los apartamentos no fue permitido.</p> <p>Se observó que los muros exteriores de los edificios no presentan ninguna fisura.</p>
