JUZGADO CUARTO ADMINISTRATIVO
CIRCUITO DE MANIZALES

MEMORANDO

ASUNTO: Respuesta a memorando 2020-II-00005409. Exhorto N° 04 del Juzgado 4º. Administrativo. Acción Popular 2018-00574

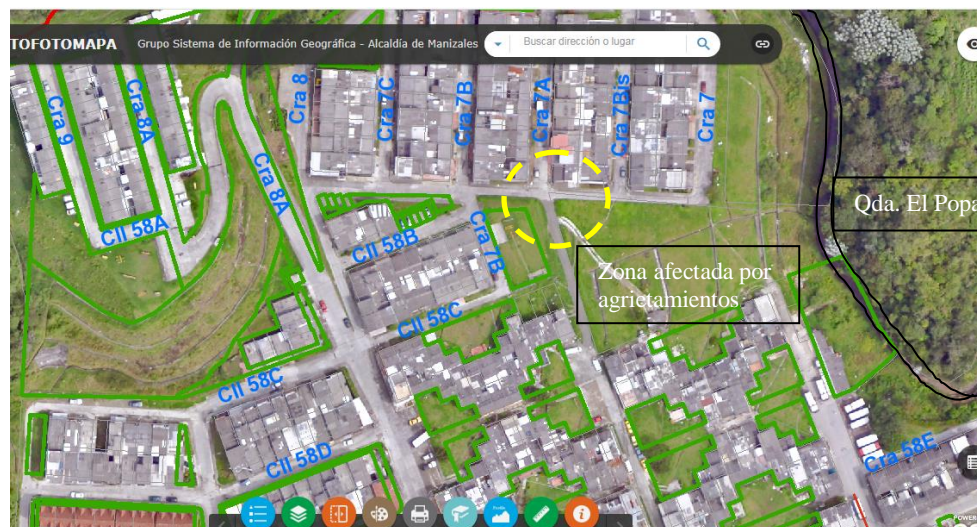
Sobre este particular, es importante indicar lo siguiente: Las viviendas ubicadas en el sector de la carrera 7ª. entre calles 58ª y 58D del barrio La Cumbre, se ubican sobre una ladera de fuerte pendiente (cerca a los 30°), correspondiente a la margen derecha de la quebrada El Popal.

La configuración geomorfológica de la zona, condiciona que esta parte del barrio, presente una ladera de alta pendiente, en la cual, las viviendas, necesariamente, tienen que estar construídas en forma escalonada, registrando diferencias de nivel entre viviendas contiguas, superiores a los 5 m, situación que implica varios aspectos técnicos y constructivos, como es la generación de excavaciones verticales de una altura importante para poder construir la vivienda del nivel inferior, y consecuentemente, la construcción de submuraciones para cimentar la vivienda ubicada en la terraza superior, a base de muros en mampostería reforzada, en concreto reforzado o pantallas. Incluso, se presentan desniveles entre la vía pública y el nivel de andén de las viviendas, lo anterior, como ya se mencionó, obedece a la alta pendiente de la ladera.
