**DANIEL FERNANDO MORALES DOTTOR INGENIERO CIVIL**

**Asunto:** INFORME PERICIAL PROCESO N. 1500133330062017019400.

En forma muy respetuosa me permito presentar informe sobre lo solicitado por parte del proceso en referencia, y para que forme parte del proceso seguido por el demandante MARIA MARINA CHIVATA DE PARRA y que corresponde al dictamen pericial el sitio donde fue demolido el muro de tapia pisada, y el área de invasión del nuevo muro construido en ladrillo en la propiedad.

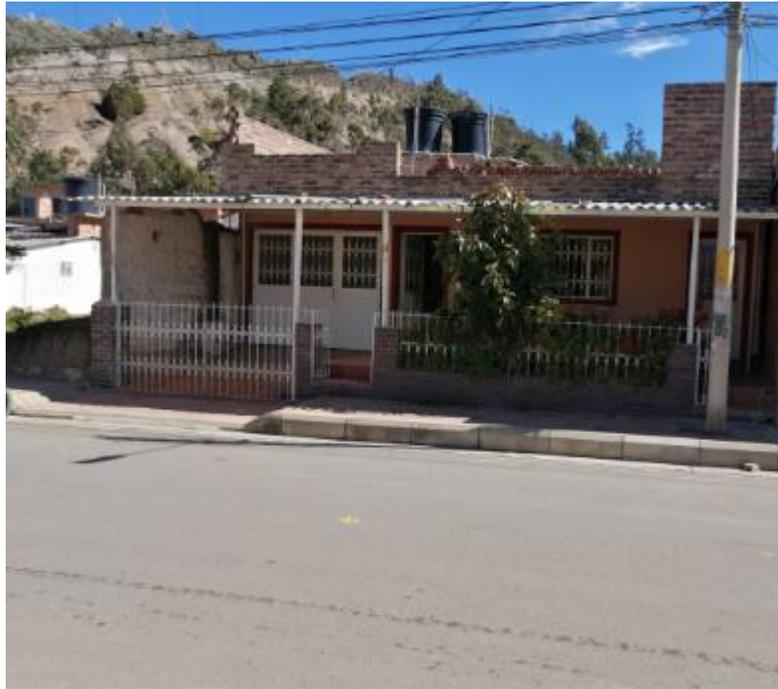
- Casa lote ubicada en el municipio de Cucaita Boyacá en el predio con nomenclatura número calle 8 # 7-56 perteneciente al área urbana del municipio.
- Se observa casa construida por la calle 8 con un frente aproximado de 9.78 ml. ver imagen 01.

Imagen 01. Frente de casa lote calle 8#7-56

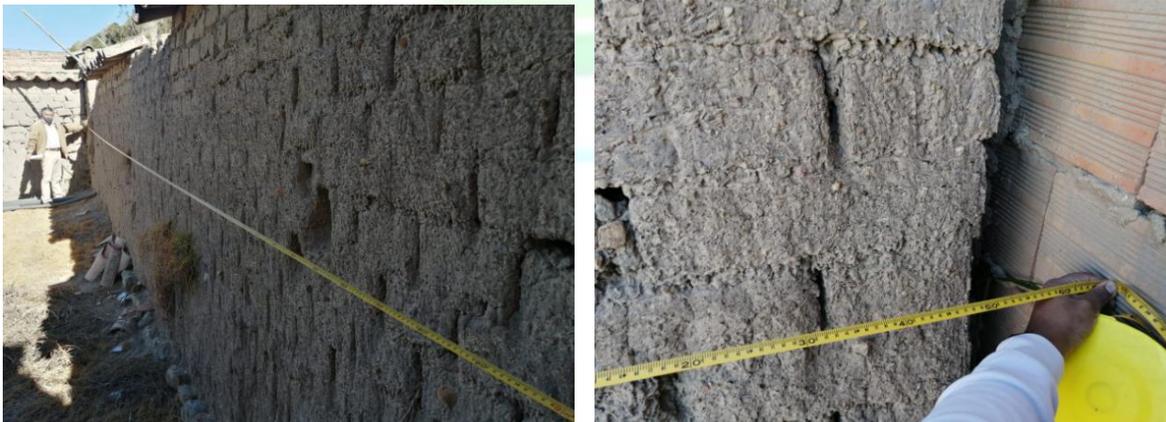
- Una vez ingresado a la propiedad, encontré que la medida del predio internamente entre muro de tapia existente y el otro muro de tapia existente es de 9.65 ml. Ver imagen 02 y 03.

Imagen 02 y 03. Medida entre muro tapia y muro de bloque 9.67 ml

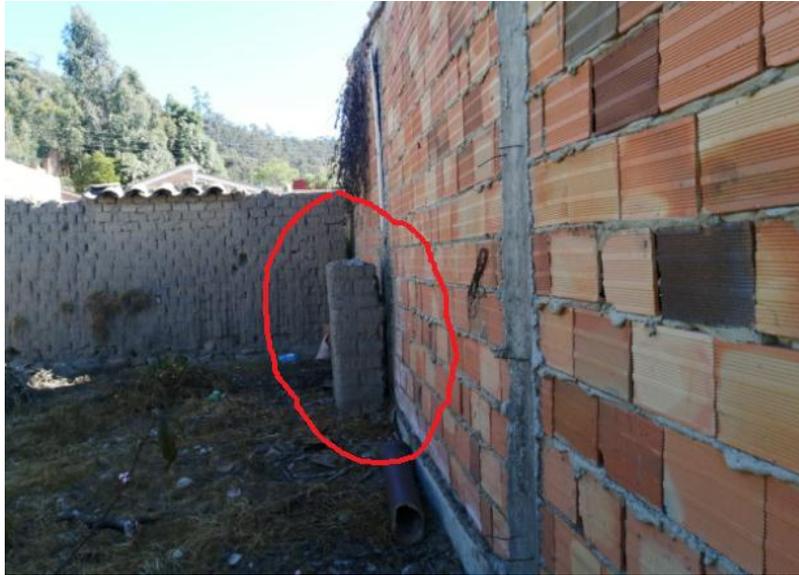
- Unos metros más hacia el nor-orienté se encuentra la discontinuidad del muro de tapia pisada, en el cual se observa únicamente sus columnas en tapia, las cuales funcionaban de confinamiento, así mismo se observa que fue retirado el muro de tapia que debió existir anteriormente. Ver imagen 04.

Imagen 04. Columna de tapia donde se demolió muro de tapia

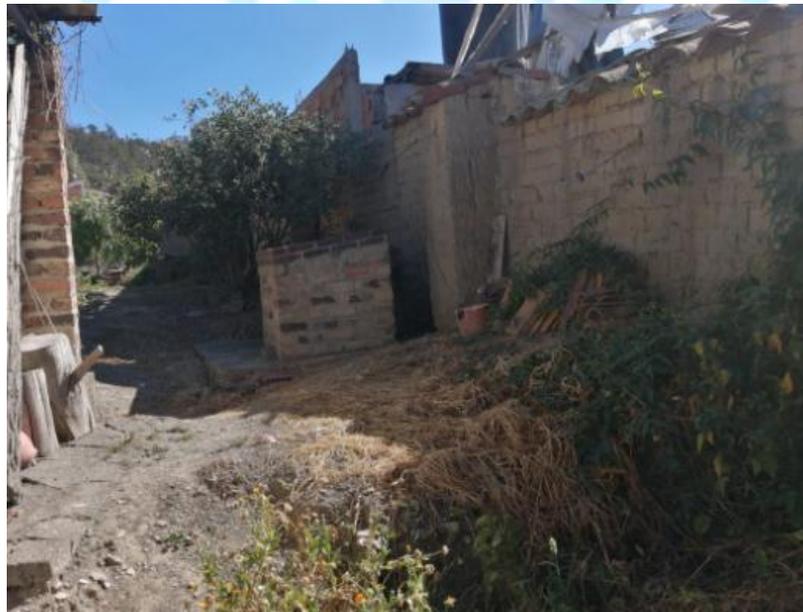
- Las columnas existentes en tapia pisada son columnas de 68 cm x 40 cm las cuales se encuentran dentro del predio. Ver imagen 05.
- La tapia pisada existente tiene una altura variable promedio de 2.2 ml. Ver imagen 05

Imagen 05. Muro de tapia existente de altura promedio 2.2m, conectado a columna de confinamiento existente dentro del predio.

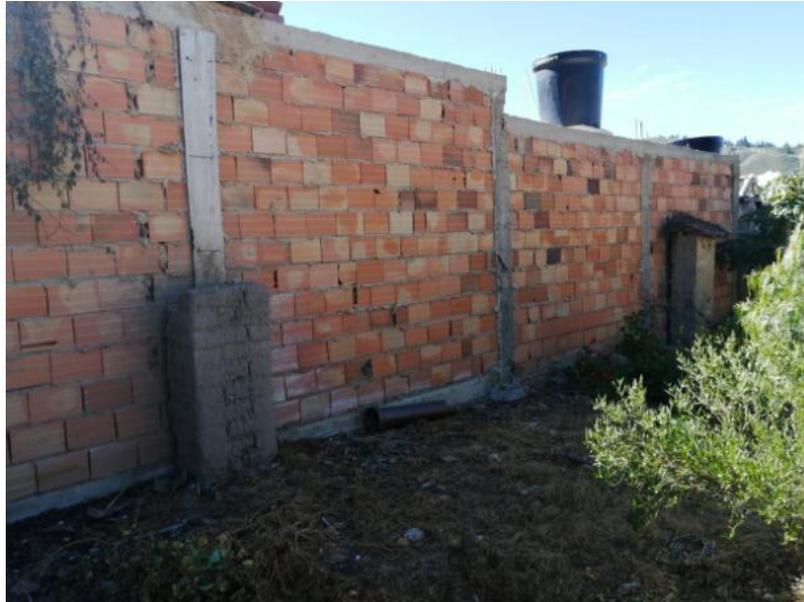
- Se observa una construcción colindante al costado occidental, que se encuentra en muro en bloque aparentemente N.4, dicho muro es un muro de una edificación

nueva pues tiene continuidad en la estructura hacia una placa de entrepiso existente, con altura de bloque de 3m. Ver imagen 06

- La longitud construida del muro en bloque es de 13.67m. Ver plano 01 e imagen 06
- Al observar el lote colindante con el predio hacia el occidente, se encuentra que este lote cuenta igualmente con la misma tapia pisada con columnas internas dentro del lote colindante. Ver imagen 07

Imagen 06. Muro de bloque de construcción colindante.
