MAYO 2021

**INFORME DE DICTAMEN PERICIAL DENTRO DEL PROCESO
DE CON EXPEDIENTE No. 150013333006-2018-0107-00
ACCIONANTE: JAIR EDILSON BOHORQUEZ PARRA
ACCIONADO: INSTITUTO NACIONAL DE VIAS – INVIAS,
DEPARTAMENTO DE BOYACÁ Y MUNICIPIO DE SAN
EDUARDO**

Elaborado por:
SOCIEDAD BOYACENSE DE
INGENIEROS Y ARQUITECTOS
TUNJA (BOYACÁ)
Teléfonos: 310777760 – 7423399
sbiatunja@gmail.com

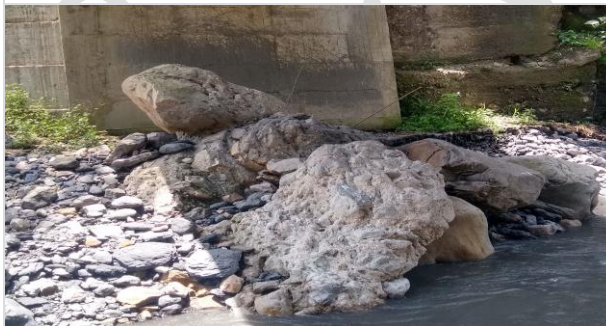
FECHA	22/04/21			FICHA No.	7
HISTORIA CLINICA No	PTE-001				
INMUEBLE	Puente Vehicular				
AREA DE ESTUDIO	Superestructura				
ELEMENTO	Hidráulica y socavación				
SISTEMA CONSTRUCTIVO	natural				
MATERIAL	H2O				
TIPO AFECTACION	FISICA	x	MECANICA	x	QUIMICA
	TIPO LESION		OBSERVACION		
MANCHAS					
HUMEDAD	x	estancamiento del agua sobre la superficie del puente, no existen drenajes de la escorrentía ni a la entrada ni salida, no se cuenta con drenajes del tablero			
FISURAS					
PERDIDAS DE MATERIAL	x	por la socavación existente y la geodinámica del rio			
EXPOSICION DE REFUERZO	x	Por el constante rozamiento con el flujo y por los golpes recibidos por las rocas de igual manera existen barreras de escombros de antiguas construcciones que obstaculizan el normal flujo del rio y la luz del puente no es adecuada para el caudal y el material de arrastre			
ASENTAMIENTOS	x	Por la constante pérdida del material de apoyo de los estribos por la socavación de fondo

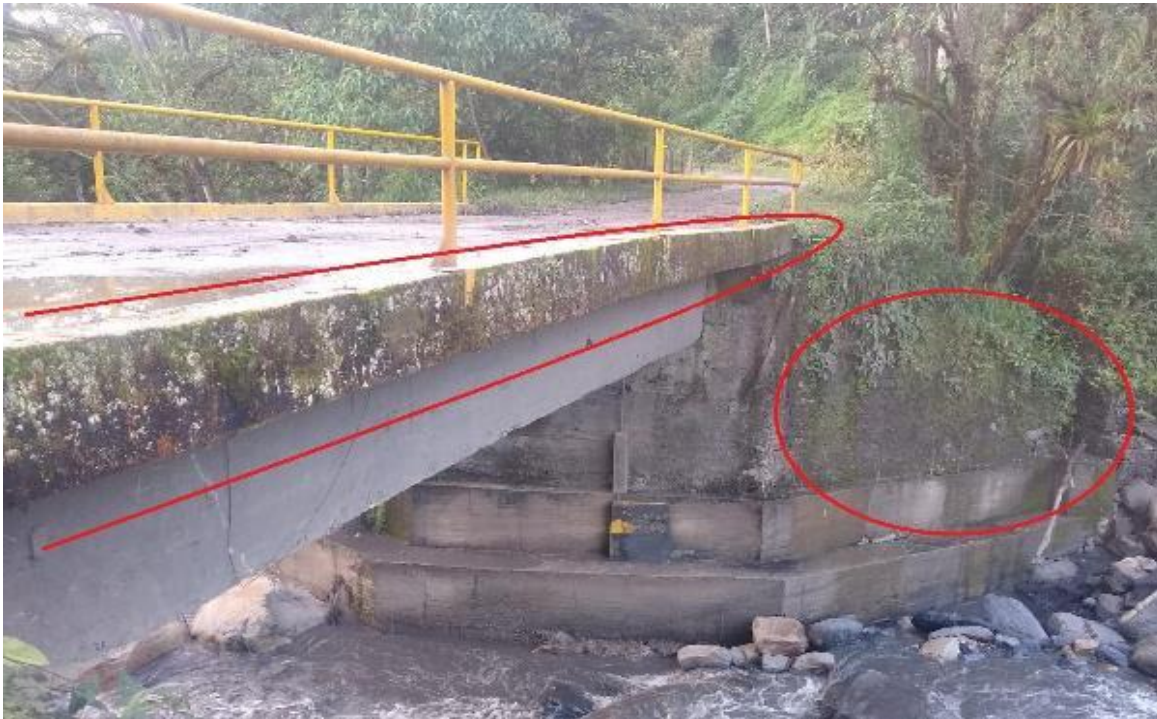
Foto No.4. Presencia de material vegetal

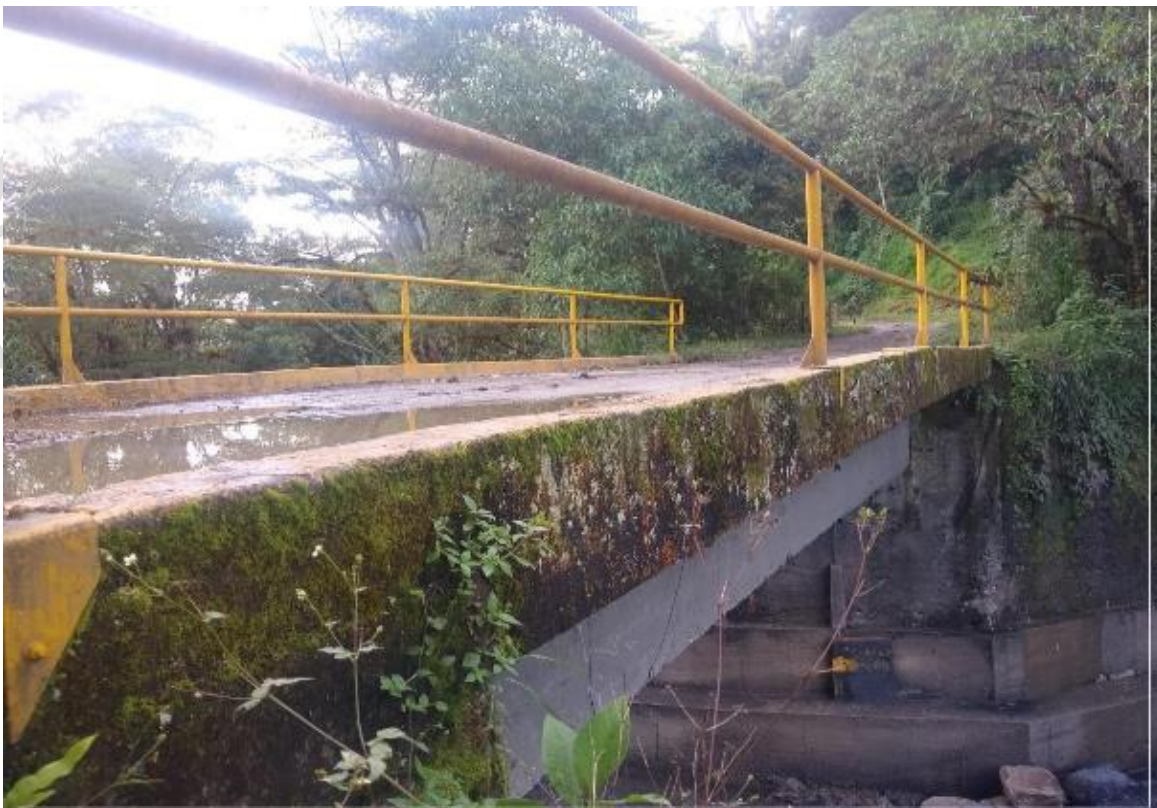
Foto No.5. Presencia de material vegetal y eflorescencia de color verde oscuro

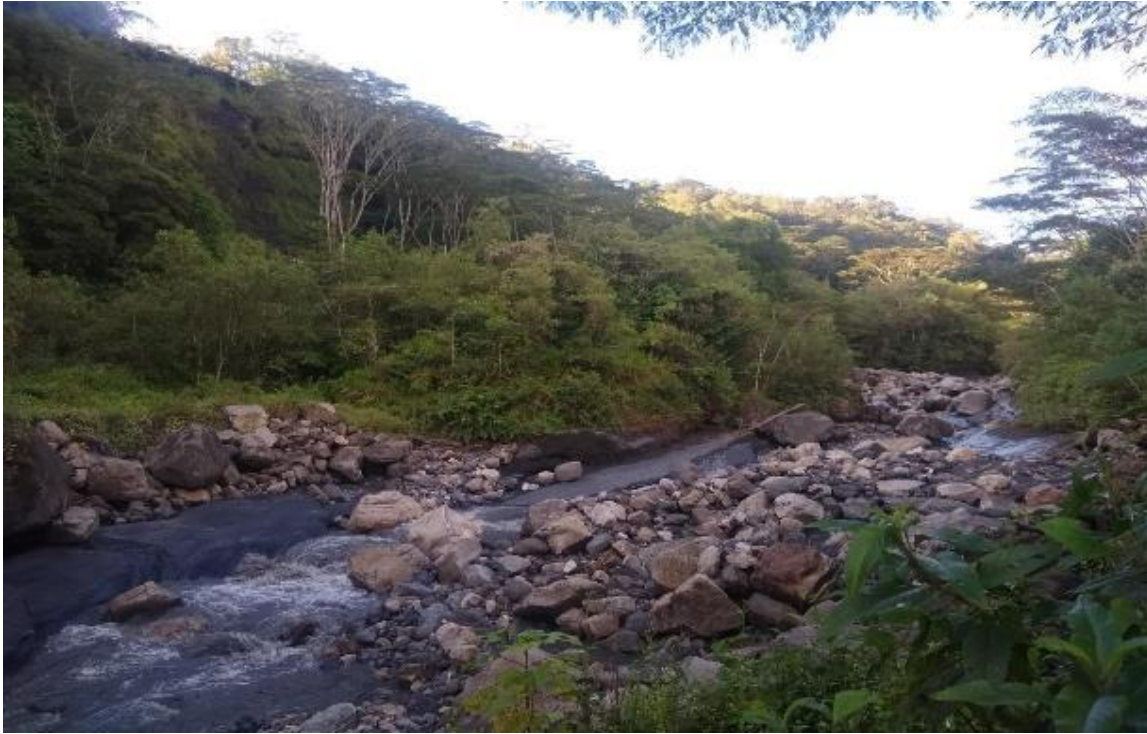
Foto No.6. Aguas arriba presencia de rocas de gran tamaño.

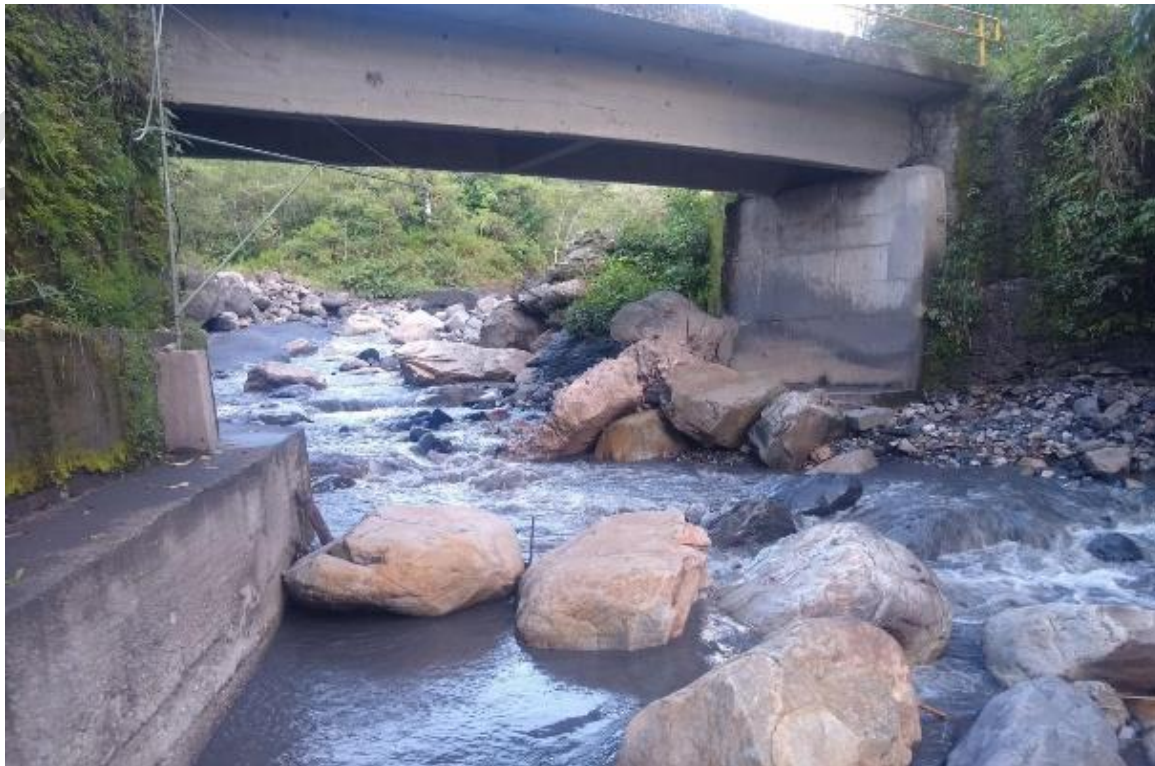
Foto No.7. Obstrucción del cauce por rocas de gran tamaño.

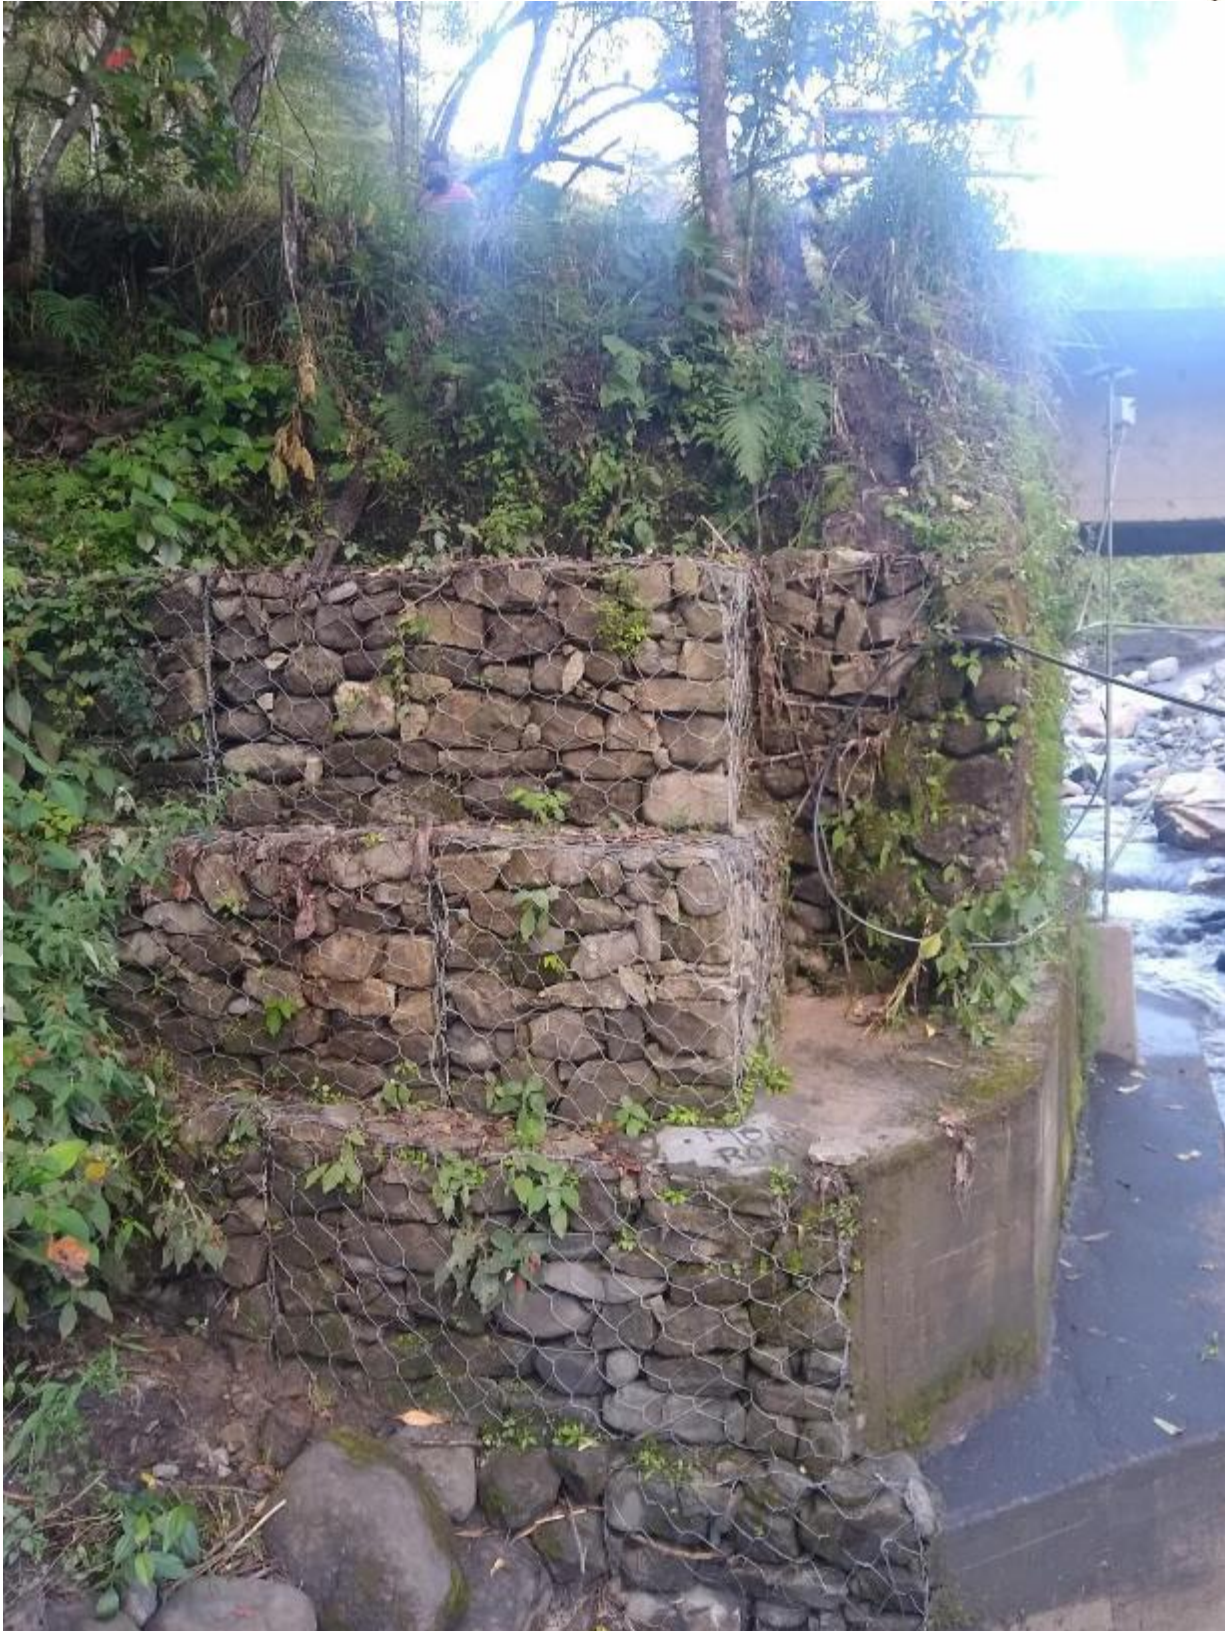
Foto No.8. Gaviones de protección en los estribos sin revestimiento.

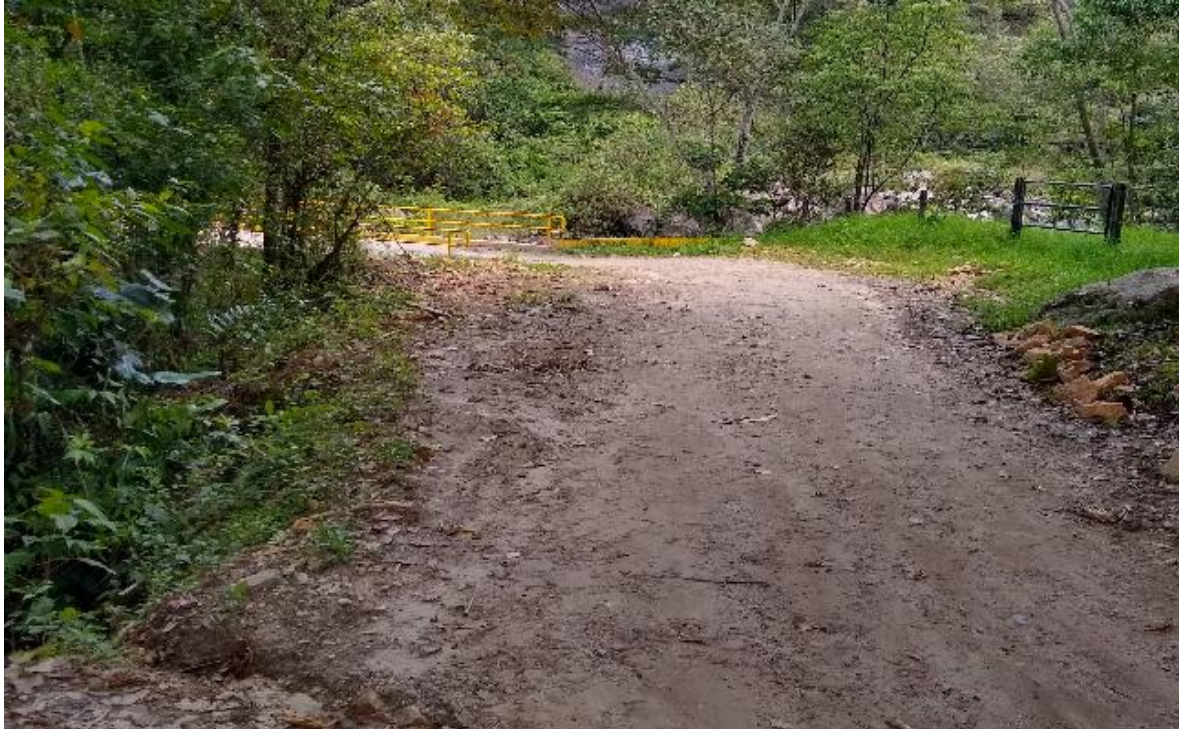
Foto No.9 Entrada sur del puente, diseño geométrico sin desarrollo óptimo.

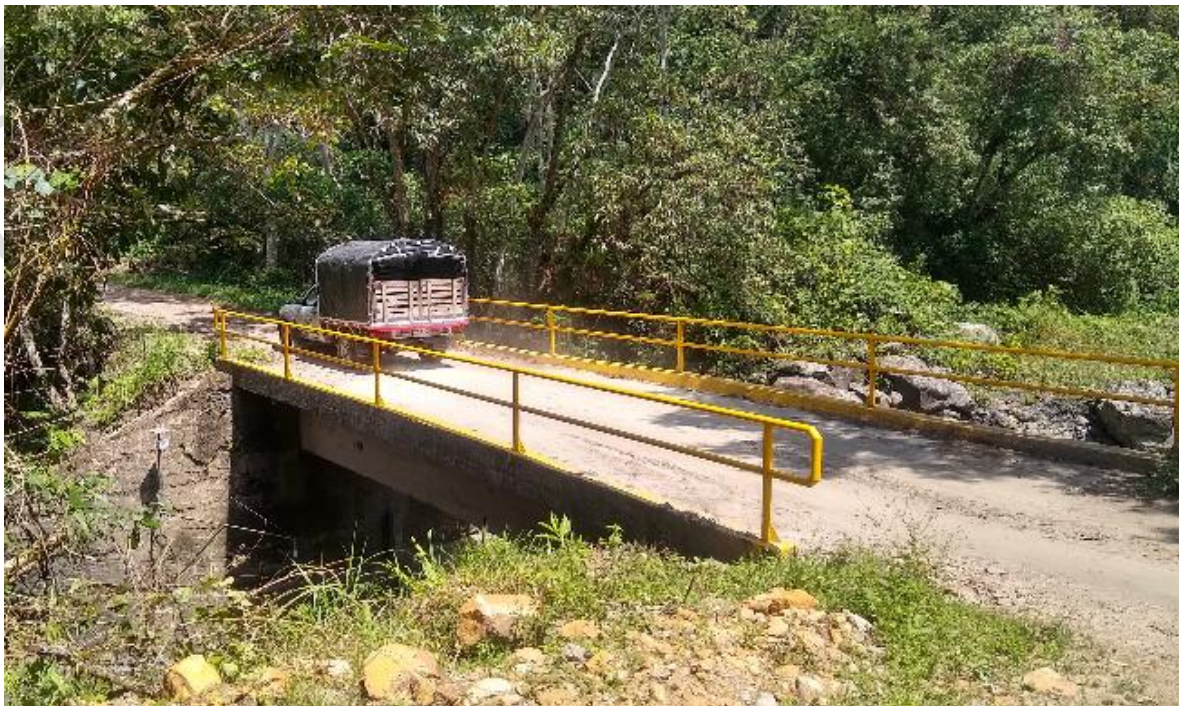
Foto No.10 Ancho no adecuado del puente para su uso, sin señalización.

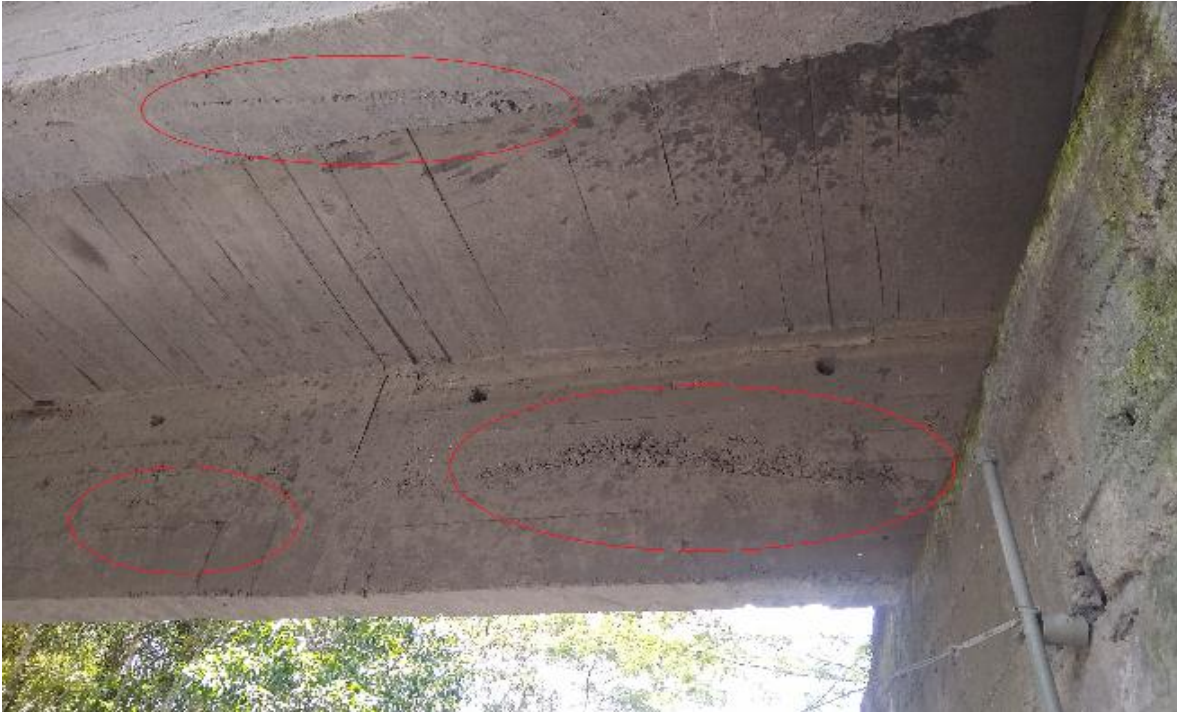
Foto No.13 Fallas en procesos constructivos hormigoneo en vigas principales.

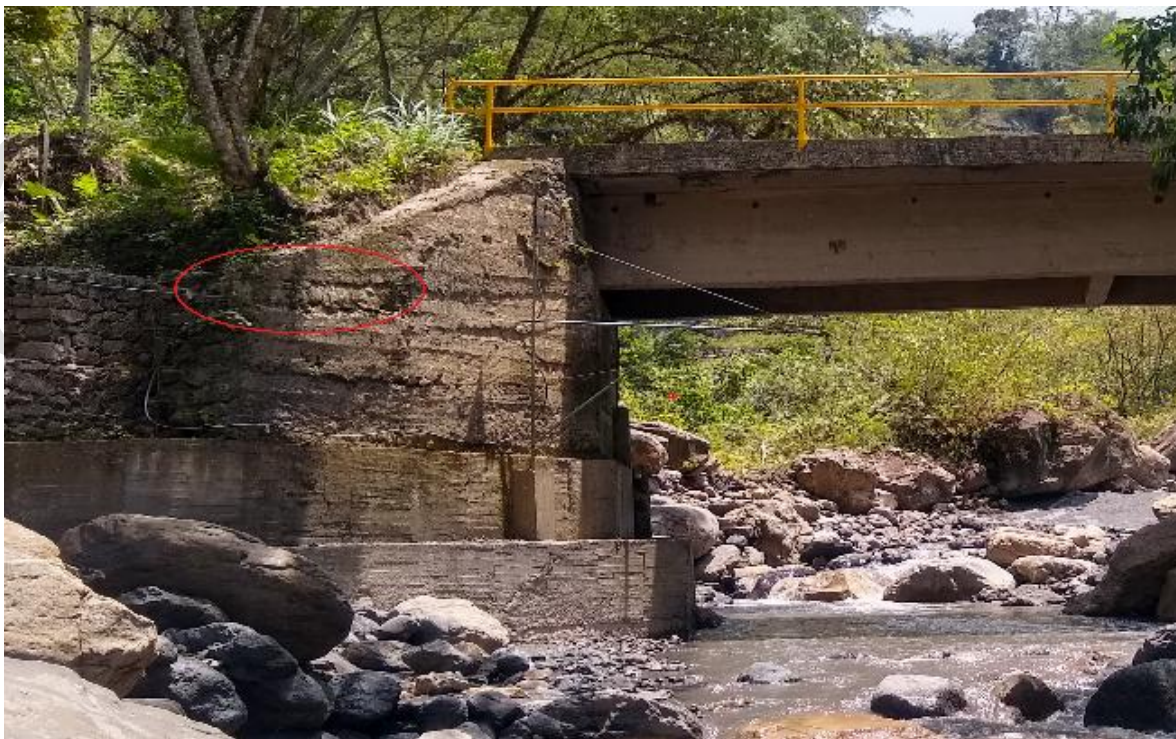
Foto No.14 Fallas en procesos constructivos hormigoneo en aletas.
