Asunto: Informe peritaje técnico Ing. Andrés González

Buenas tardes, por medio de la presente hago radicación del informe del peritaje técnico realizado en las carreras 8A No. 45A - 113 y la carrera 8A No. 45A - 105, solicitados por el juzgado 11 de la ciudad de Tunja, para la ACCIÓN POPULAR No. 15001 33 33 011 2019 00084 00.

PERITAJE TÉCNICO CARRERA 8A No. 45A – 113 APARTAMENTO 101 BARRIO LOS CRISTALES

PERITAJE TÉCNICO PORTALES DE LAS AURORAS

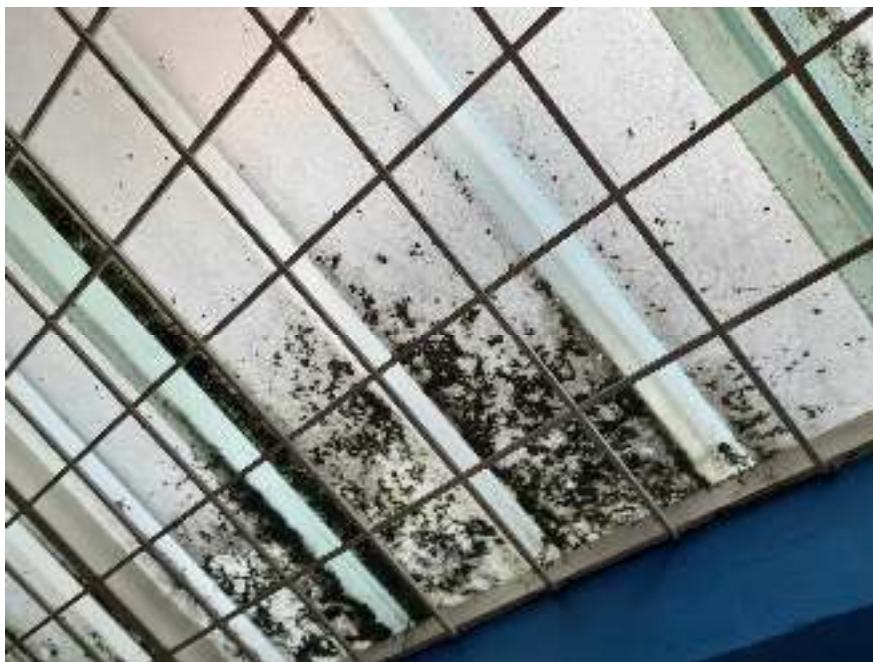
- De acuerdo a información recopilada y por inspección visual se evidencian humedades en los muros anteriores (patio) de la edificación.

Humedad en cubierta de patio.

- Realizar mantenimiento de las humedades que se presentan en los muros del patio del apartamento y demás elementos comprometidos a quien corresponda, ya que por las condiciones del terreno anterior a la edificación que cuenta con una pendiente pronunciada, hace que el vertimiento de aguas lluvias lleguen a afectar tanto la estructura como la salud de los residentes.

- Realizar obras de mitigación para minimizar al vertimiento de aguas lluvias y sedimentos de la construcción anterior a la edificación en mención, con materiales adecuados que presten permeabilidad ya que se presenta una pendiente pronunciada y zanjas en terreno natural que no hacen la evacuación pertinente y presenta filtraciones.

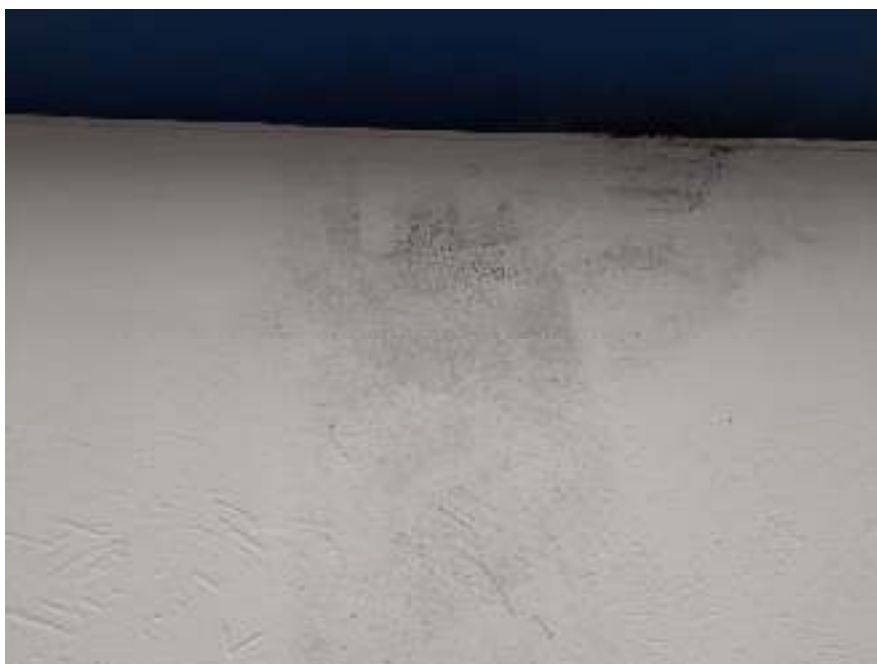
Humedad en muros de patio.

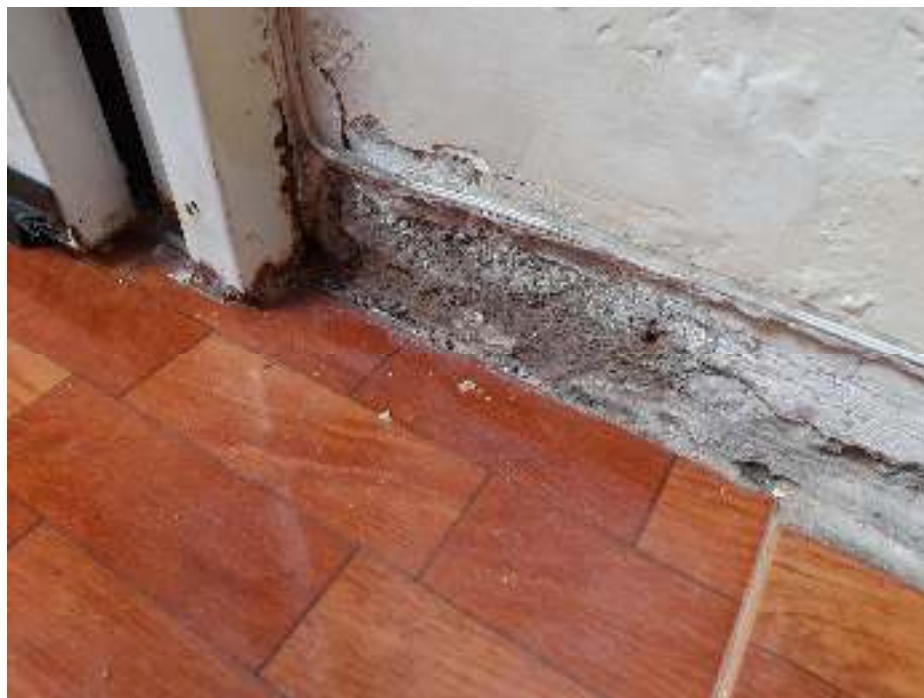
Humedad en guardaescobas.

- Se recomienda realizar mantenimiento de las humedades que se presentan en los muros del patio del apartamento y demás elementos comprometidos a quien corresponda, ya que por las condiciones del terreno anterior a la edificación que cuenta con una pendiente pronunciada, hace que el vertimiento de aguas lluvias lleguen a afectar tanto la estructura como la salud de los residentes.

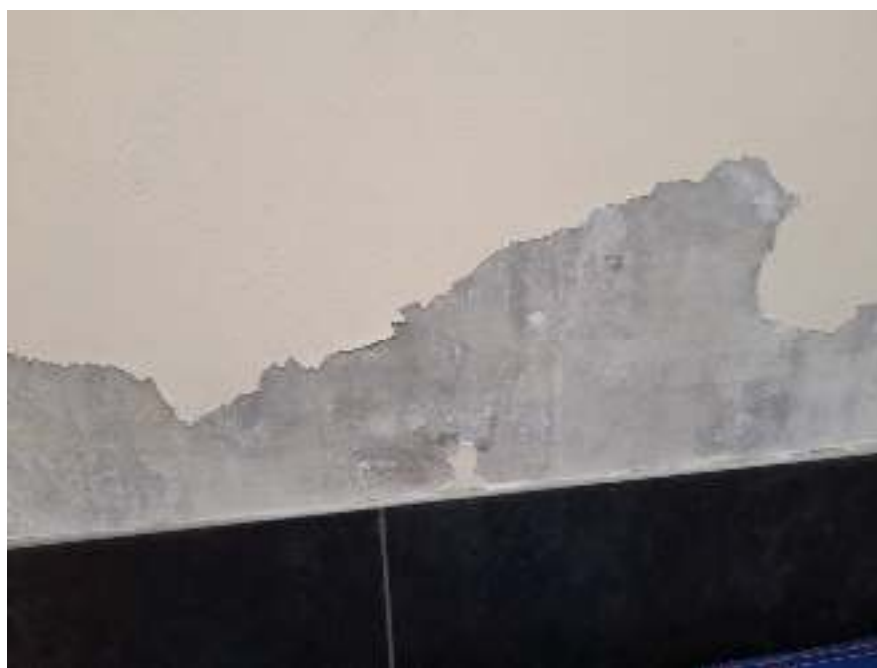
- De acuerdo a información recopilada y por inspección visual se evidencian humedades en los muros anteriores (patio) de la edificación.

Humedad en muros de patio.

- Realizar obras de mitigación para minimizar al vertimiento de aguas lluvias y sedimentos de la construcción anterior a la edificación en mención, con materiales adecuados que presten permeabilidad ya que se presenta una pendiente pronunciada y zanjas en terreno natural que no hacen la evacuación pertinente y presenta filtraciones.

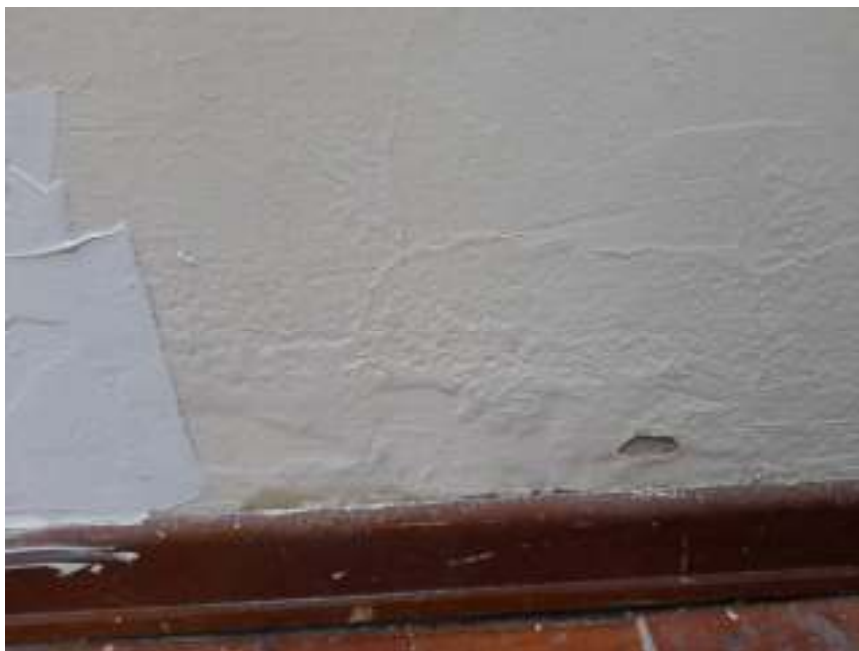
Humedad en muro de patio.

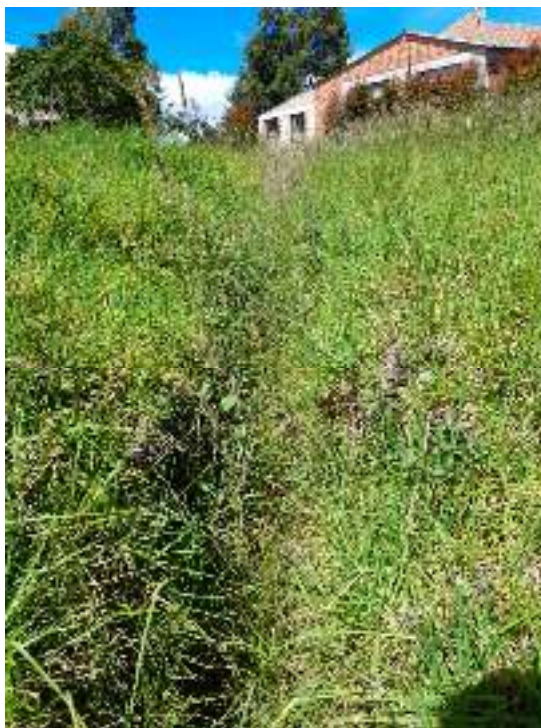
Zanjas para manejo de escorrentía en terreno natural.

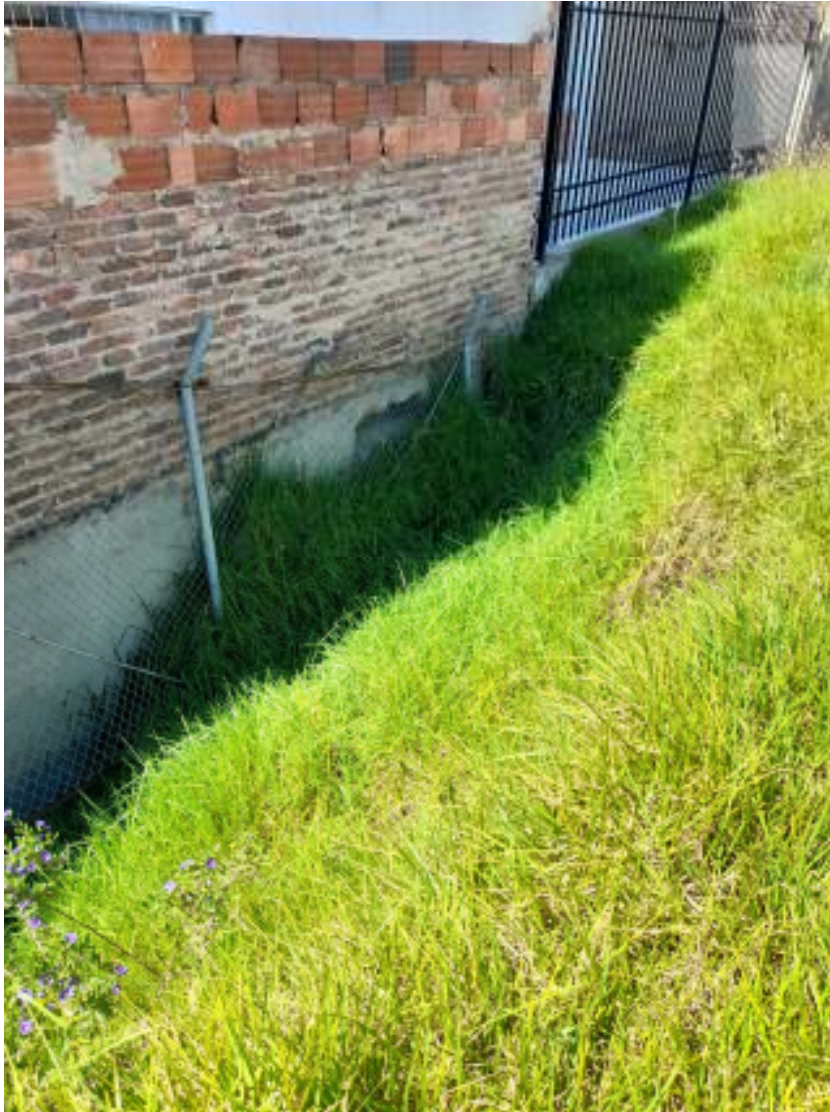
Pendiente pronunciada terreno anterior a la edificación
