AVALÚO COMERCIAL DE MEJORAS
PREDIO: CARRERA 9 N° ENTRE CALLE 4ª Y CALL 5ª
TOCAIMA CUNDINAMRCA

RESUMEN

PROPIETARIO	ROA MONTOYA CARLOS ENRRIQUE
TIPO DE MEJORAS	Cubierta o Caedizo en la fachada del predio. batería de baños. Construcción en guadua en pisos y caedizo en la parte posterior.
TIPO DE AVALÚO	Residencial y Comercial
SOLICITADO POR	Juzgado Primero Civil del Circuito de Girardot.
FECHA DEL INFORME	02/09/2022

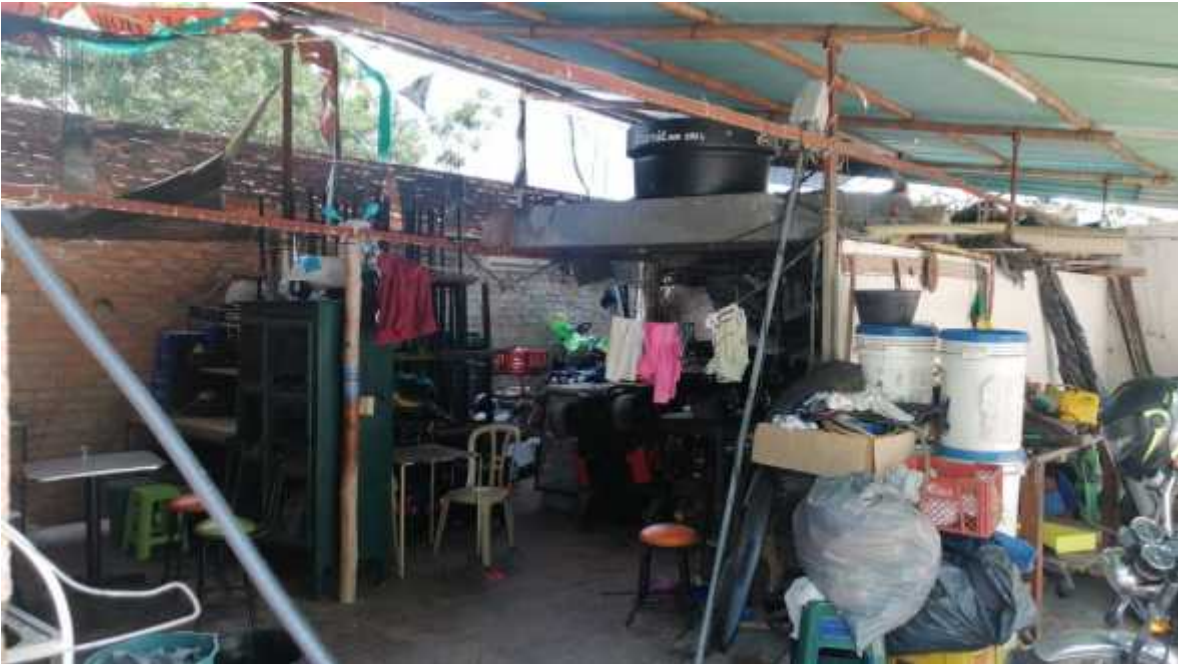
Construcción en guadua caedizo en la parte posterior, soportes metálicos cubierta enteja de zinc.

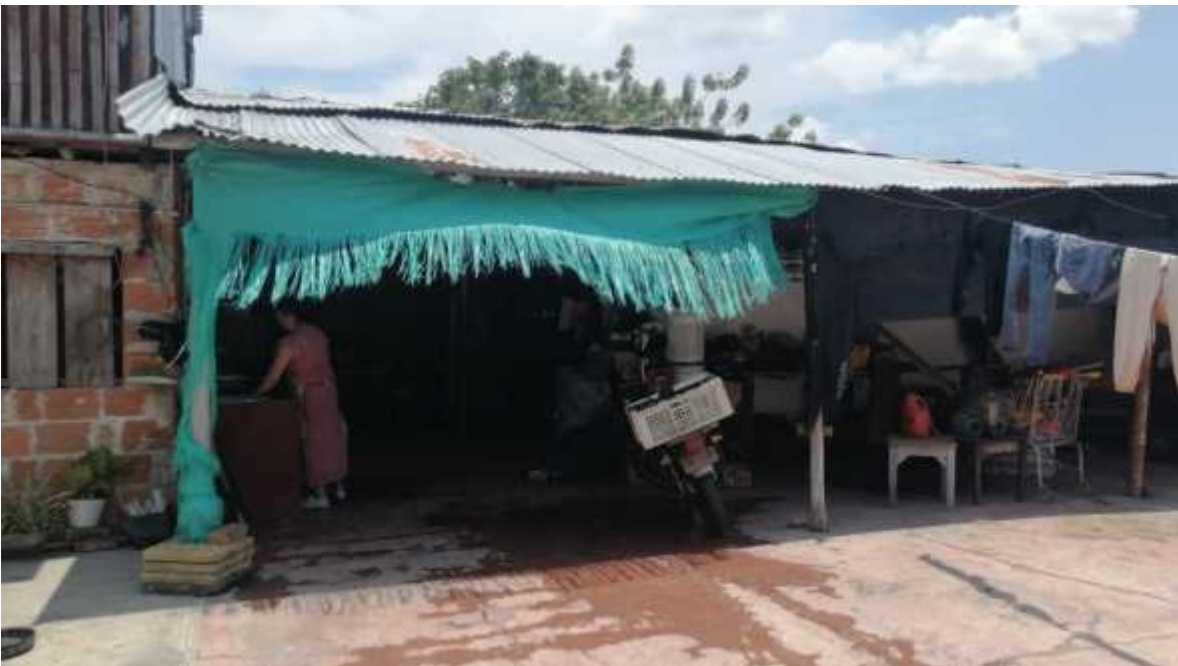
Construcción en guadua caedizo en la parte posterior, cubierta en teja de zinc.

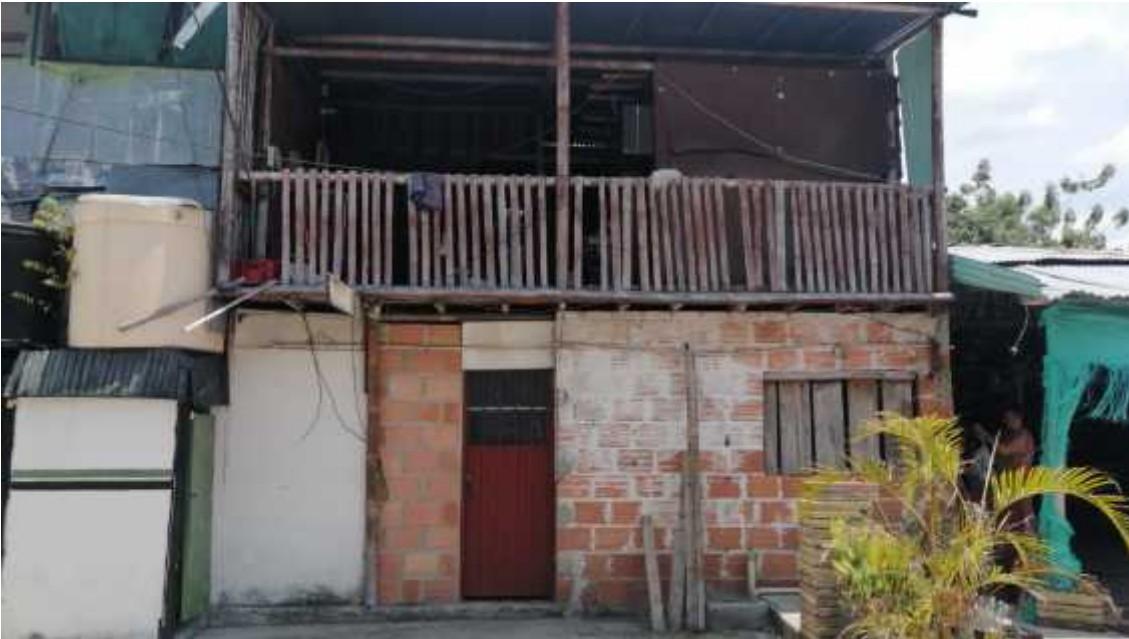
Primer Piso mampostería en bloque sin estructura y guadua en el segundo piso, entrepiso en madera tabla y guadua. Una puerta metálica de acceso.

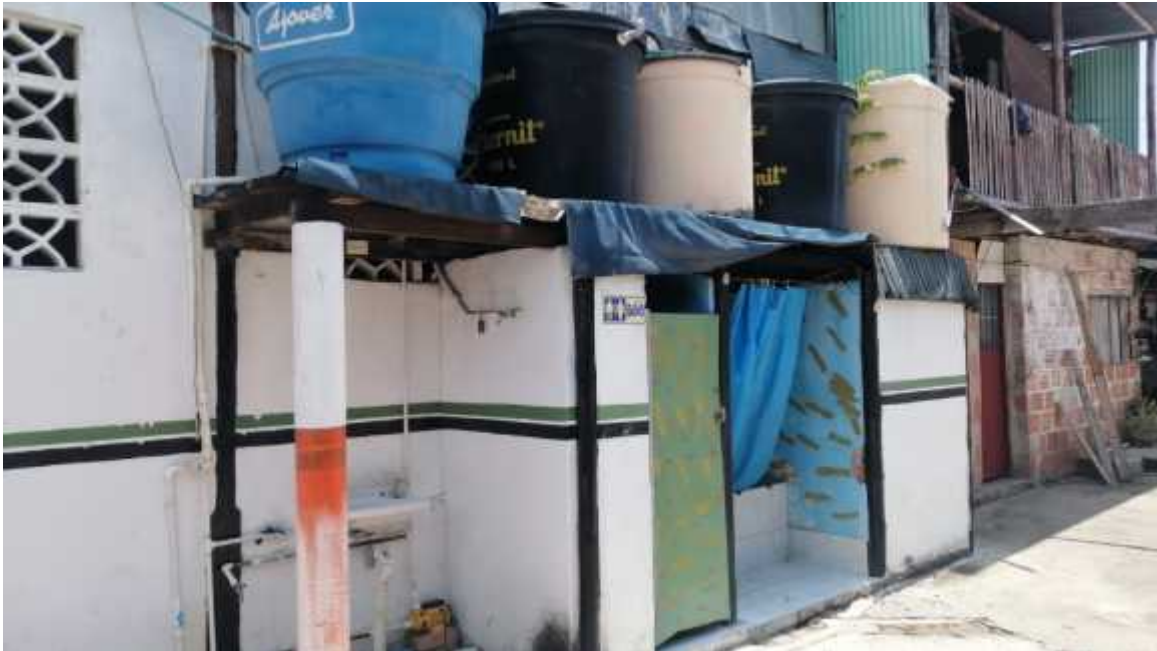
batería de baños públicos: lavamanos, Orinal, sanitario, ducha, en ladrillo con acabados en pañete placa contra piso y placa para soporte de Cinco (5) tanque alto de 500 litros,

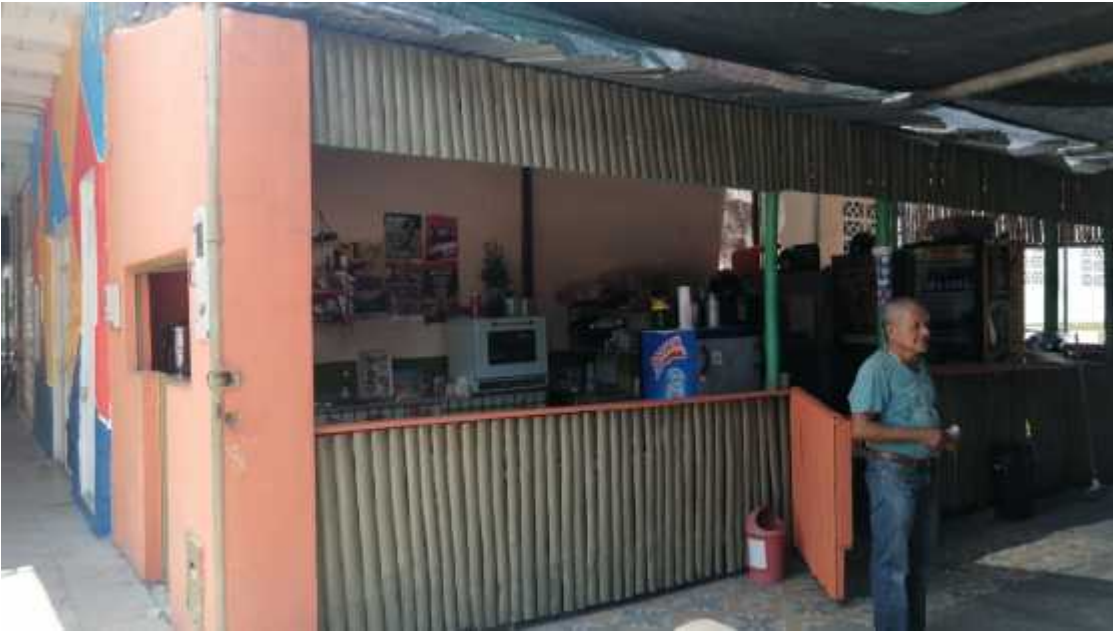
Cubierta o Caedizo en la fachada del predio, mampostería en bloque pañetado, cubierta en teja de zinc, sobre estructura guadua:

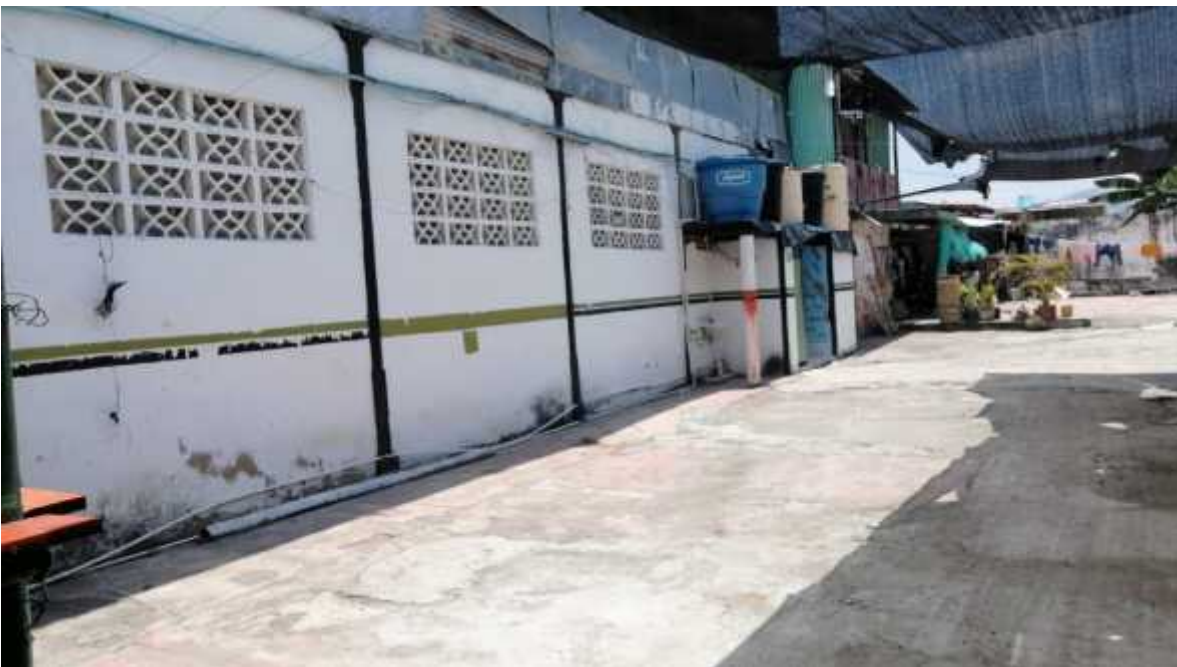
A media longitud del predio se ubica la batería de baños
