TRASLADO DICTAMEN PERICIAL

**INFORME PERICIAL RELACIONADO CON LA ACCIÓN POPULAR CON
RADICADO N° 13001-23-33-000-2019-00198-00.INSTAUADA POR LA
PERSONERÍA DISTRITAL CONTRA EL DISTRITO DE CARTAGENA.**

MISAEEL RONDÓN OÑORO, designado por su Despacho como Perito en este Proceso, me permito someter a su consideración el siguiente Informe Pericial basado en el conocimiento particular que tengo sobre el Asunto de la estabilización del Salto del Cabrón y demás partes de la ladera del cerro de La Popa que se encuentran a una cota superior a la del barrio La Quinta de la ciudad de Cartagena. Cabe anotar que en mi visita al barrio La Quinta me presenté ante el presidente electo de la Junta de Acción Comunal,

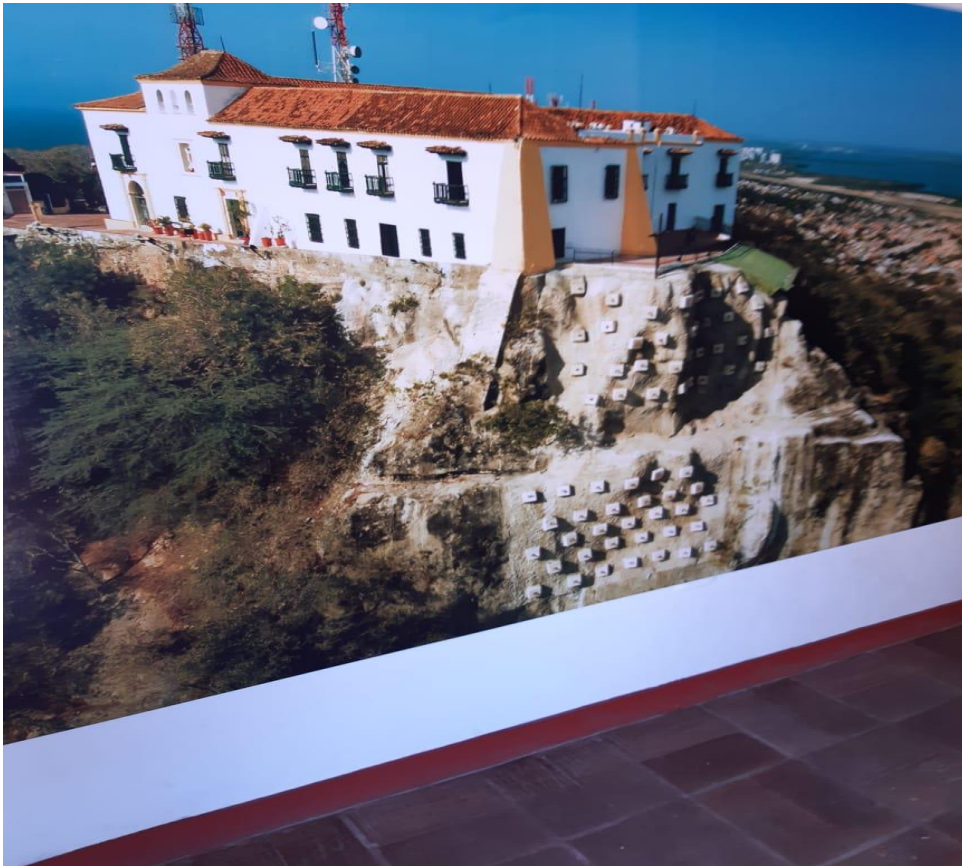
Foto N°1: Vista panorámica de la parte del Salto del Cabrón estabilizada con los Tensores con cables de acero que se incrustaron a cierta profundidad para evitar Que se derrumbe el santuario de Nuestra Señora de La Candelaria, en La Popa.

Es indudable que la solución de los tensores con cables de acero para sujetar el viejo revestimiento de concreto armado existente desde hace varios años sobre la superficie de la parte superior de la pared natural debajo del Salto del Cabrón, tal como lo planteamos desde un principio en la S.I.A.B. es la solución más segura y rápida para evitar un colapso fatal de esta mole de alrededor de unas 500 toneladas.

Pero los anclajes ó tensores no bastan por sí mismos si no se complementa esta solución con un sistema de subdrenajes, los cuales consisten en tubos de al menos 2" de diámetro, perforados e incrustados a una profundidad igual o mayor a los anclajes, con una pendiente a favor de la gravedad, de tal forma que se mantenga seca toda la tajada del talud intervenida, pues se evita que la cuña de tierra o roca acumule el peso del agua y a su vez se ablande el estrato del subsuelo que sirve de agarre a los tensores. En unas partes los llaman Filtros, en el plano de octubre de 2018 los diseñadores de la Universidad de Cartagena los llaman "Lloraderos".

Para garantizar una mayor seguridad a los habitantes y transeúntes del barrio La Quinta y sectores aledaños, es indispensable que se siga descendiendo aún más en la colocación de dichos anclajes hasta lo más cerca posible del barrio en riesgo, La Quinta, de tal manera de que se conjure el peligro de falla de la parte del talud por debajo de la zona anclada y que goce del sistema de subdrenaje de aguas infiltradas en el cerro.

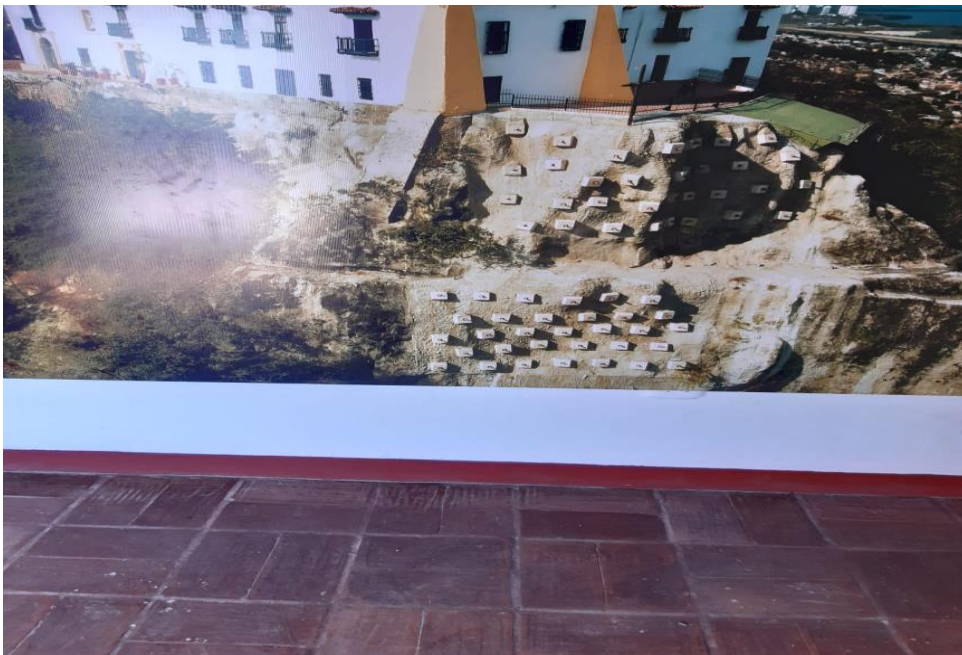
Foto N°2: Otra vista del Salto del Cabrón, donde se aprecian los cabezotes De concreto armado de los anclajes atirantados.

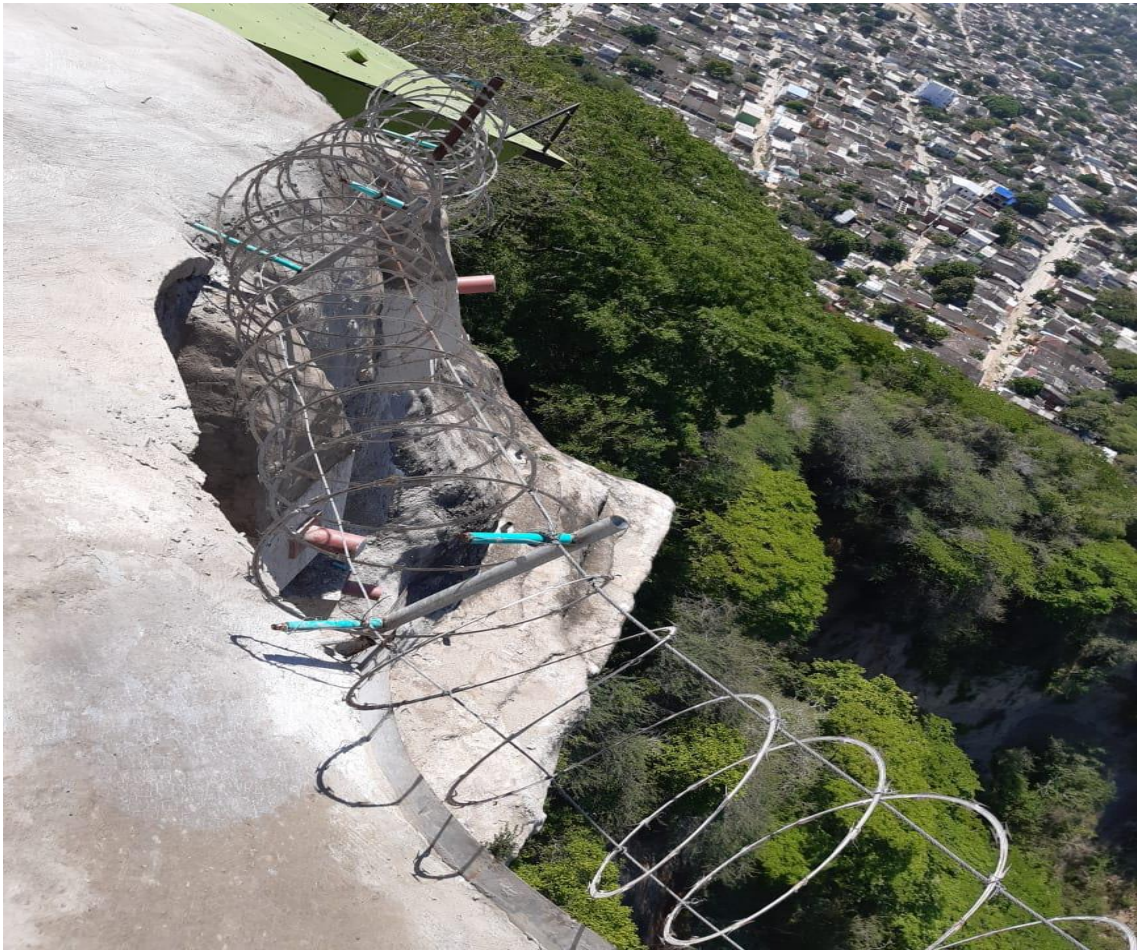
Foto N° 5: Detalle del borde revestido en concreto del Salto del Cabrón. Al fondo a la derecha, parte del barrio La Quinta.

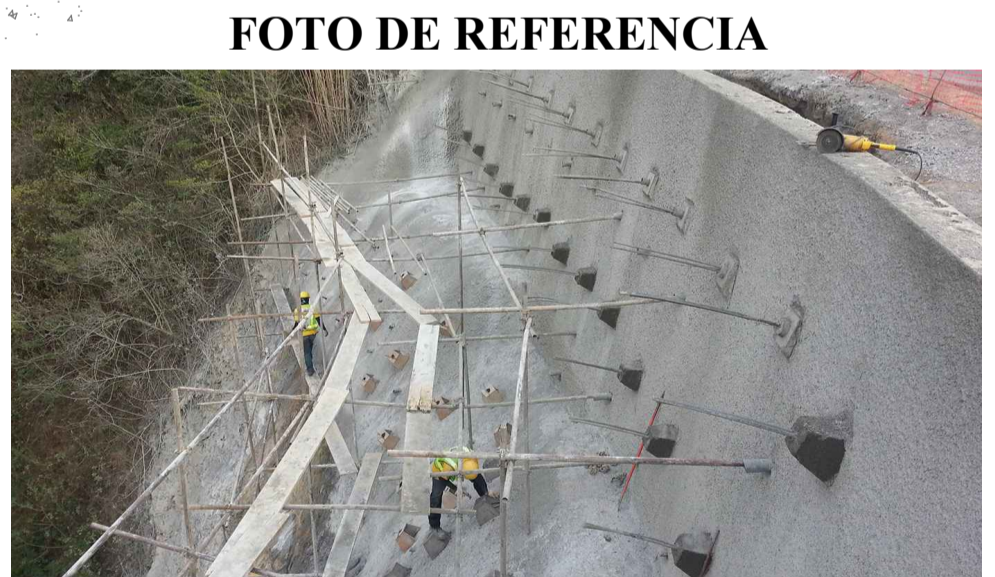
CANTIDAD ESTIMADA DE ANCLAJES: 225 A 300
 LONGITUD ESTIMADA DE C/U : 100 mts
VISTA FRONTAL DE ANCLAJES

SOCIEDAD DE INGENIEROS Y ARQUITECTOS DE BOLÍVAR - SIAB	
PRESIDENTE SIAB: JORGE MENDOZA DIAGO	DISEÑO CONCEPTUAL Y ESQUEMATICO: ING. MISAEL RONDÓN OÑORO <small>T.P. N° 2520238321 de Cundinamarca</small>
CONTIENE: SOLUCIÓN ESQUEMATICA ESTABILIZACIÓN DE LA CIMA DE LA POPA	FECHA: MARZO - 2017
DIBUJO: NEREIDA HENRIQUEZ E.	ESCALA: Sin escala
PLANO N°: 1/1

En mi caso personal, dada mi experiencia profesional adquirida en Venezuela, me puse a la orden del presidente de la S.I.A.B., Mendoza Diago y éste me confió que elaborara una propuesta para estabilizar la cima del cerro de La Popa, la cual elaboré en tiempo record, dada la premura de la situación (Anexo plano presentado a la alcaldía con carta explicativa suscrita por el citado presidente de nuestro gremio). Desgraciadamente, el alcalde Duque optó por adjudicarle el proyecto a la Universidad de Cartagena, sin que esa entidad hubiera propuesto solución alguna al momento de ser seleccionada.
