TRIBUNAL ADMINISTRATIVO DE BOLÍVAR **SIGCMA**
TRASLADO DE RECURSO DE REPOSICION
Art. 110-319 C.G.P y 242 CPACA

M.PONENTE	ROBERTO MARIO CHAVARRO COLPAS
RADICACION	13-001-33-31-000-2017-01057-00
ACCIÓN	POPULAR
DEMANDANTE	OSCAR EDUARDO BORJA SANTOFIMIO-GUSTAVO DE JESUS GUARDIOLA OSORIO
DEMANDADO	DISTRITO DE CARTAGENA-CURADURIA URBANA No. 2 DE CARTAGENA-ACCION FIDUCIARIA S.A. VOCERA DEL PATRIMONIO AUTONOMO HOTEL SANTA CATALINA.

INFORME VISITA CONTROL DE OBRAS

Fecha de Visita	Mayo 7 de 2018		
Inmueble	HOTEL SANTA CATALINA		
Dirección	Centro, Carrera 6 No.32-62		
Teléfono	300-814-3018		
Manzana	75		
Predio	5 Y/O 14		
Categoría de Intervención	RF.A: Restauración de Fachada y Adecuación Interior		
Tipología	Varias		
Uso	MIXTO		
Ref. Catastral	01-01-0075-0005-000 Y/O 01-01-0075-0014-000 POT		
Propietario	FIDEICOMISO HOTEL SANTA CATALINA	NIT	800.014.154-9
Representante Legal	ALFONSO RAFAEL VARGAS GUERRERO	CC	73.152.548
Profesional Responsable	ALFONSO RAFAEL VARGAS GUERRERO	MP	25700-56929
	L & L PROYECTOS S.A.S	NIT	900674646-4
Persona quien atendió la visita	ARQ. JORGE PATERNINA FERRER- ALFONSO RAFAEL VARGAS GUERRERO	CC	9.295.711
		MP	A13202002

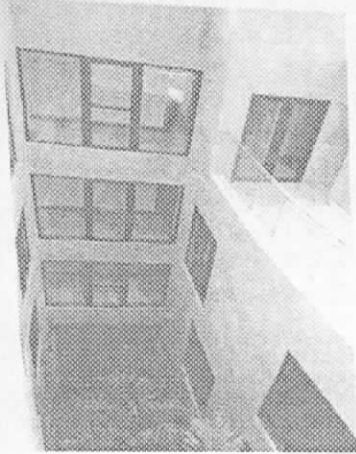
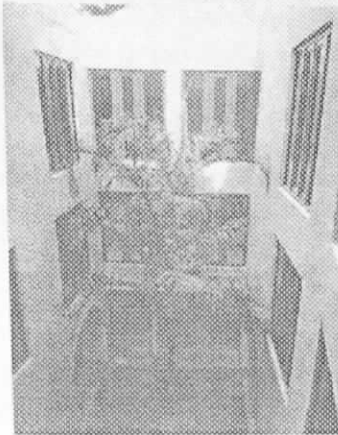
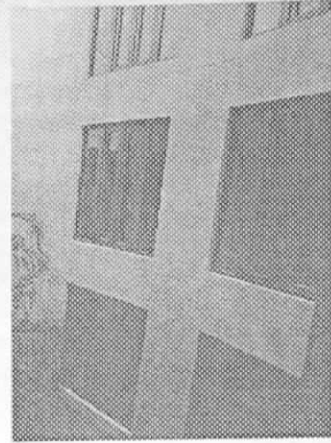
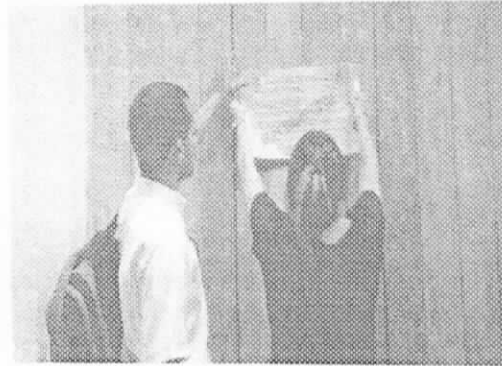
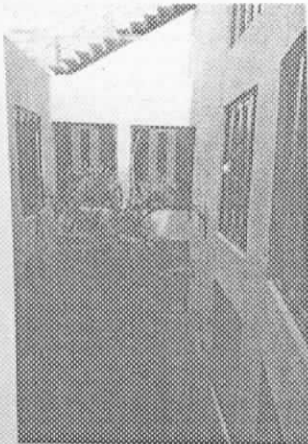
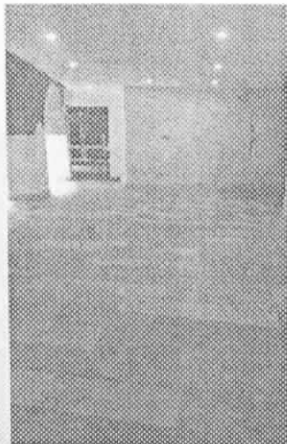
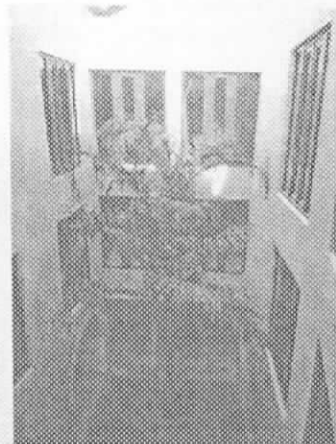
Registro Fotográfico

El día 7 de Mayo de 2018, siendo las 3:15 pm se llegó a los predios ubicado en el portal de los dulces y calle del candilejo con nomenclatura y dirección identificada en la información general para realizar visita de inspección y proceder al SELLAMIENTO, donde se procedió a realizar una inspección completa del predio y verificar el estado de las obras, donde se constató la terminación de la intervención de los predios y culminación de las obras Arquitectónicas y proceder al sellamiento del Proyecto llamado **Hotel Santa Catalina**, por orden judicial del Juzgado Décimo Administrativo del Circuito de Cartagena con Radicado No 13-001-33-33-010-2017-00070-00, mediante Asunto: Medida Cautelar, según Oficio 0321 con fecha de Abril 27 de 2018

. En esta Visita fuimos Atendido por los Arquitectos Jorge Paternina y Alfonso Vargas que es el arquitecto responsable de la obra, Se pudo constatar en que al momento de este sellamiento, el predio no se encontraba en intervención.

Por todo lo anterior se le hace saber a la persona responsable del proyecto que a pesar que el mismo se encuentra ejecutado en todas sus partes, no podrá realizar ningún tipo de obras adicionales si se requiere hasta que realice los tramites pertinente teniendo en cuenta la normatividad en el Centro Histórico como consta en el Decreto 0977 de Noviembre 20 de 2001 POT, el Acuerdo 001 2003, y la Orden proveniente del Juzgado donde determina sellamiento, haciendo lo pertinente para solucionar lo anteriormente descrito.
