**TRIBUNAL CONTENCIOSO  
ADMINISTRATIVO DE BOLÍVAR**

**TRASLADO CONTESTACIÓN - EXCEPCIÓN**

**CLASE DE ACCIÓN:** REPARACIÓN DIRECTA.

**SERVICIO GEOLÓGICO COLOMBIANO**

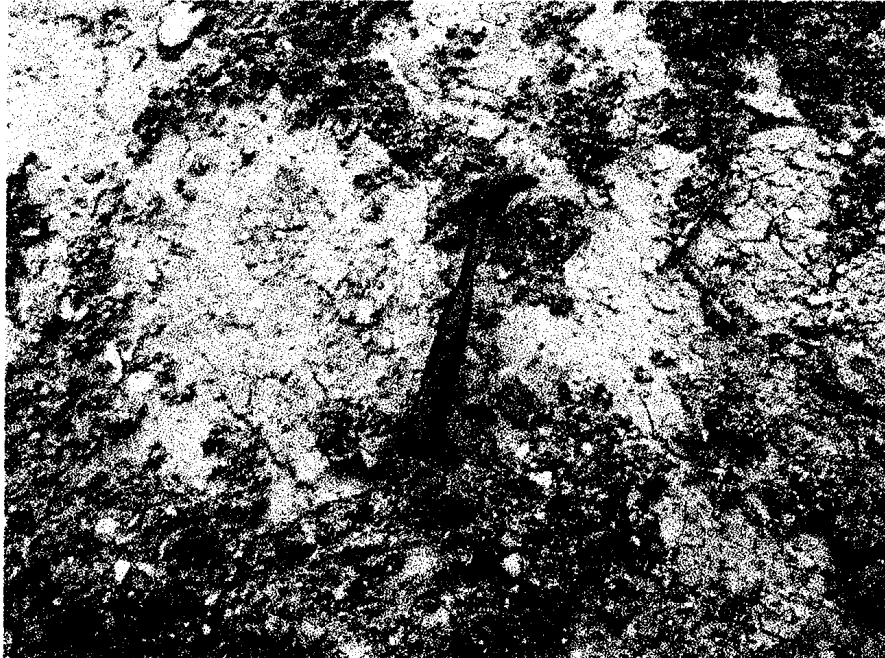
**Figura 3.** Rocas arcillosas de color gris amarillento de la formación Bayunca, localizadas sobre la corona en la parte sur del deslizamiento.

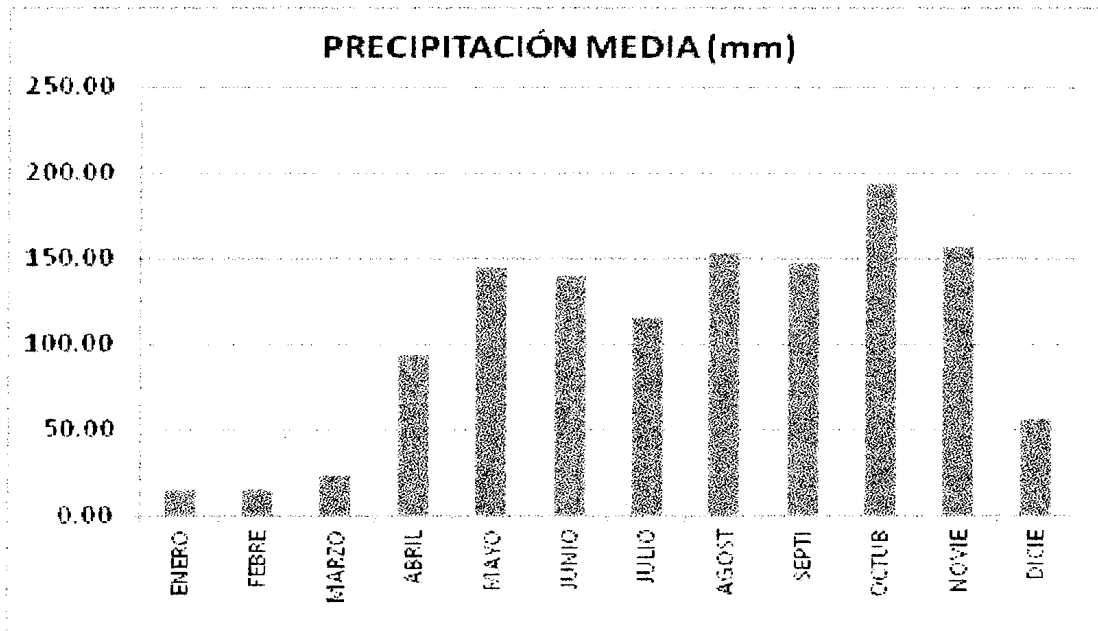
El área del municipio de Turbaco se encuentra bajo un régimen de lluvias bimodal (precipitación - estación Arjona 29030040 – IDEAM convenio de cooperación técnico científica N°008 de 2005 firmado el 30 de marzo de 2005), en el que para la precipitación media, las mayores precipitaciones se presentan durante la segunda mitad del año principalmente en el mes de octubre llegando a valores cercanos a los 200 mm al mes, igualmente se presenta un pico de precipitación en la primera mitad del año en el mes mayo con un valor de cercano a los 150 mm. Figura 5.

**Figura 5.** Histograma de precipitación media mensual Estación Arjona.

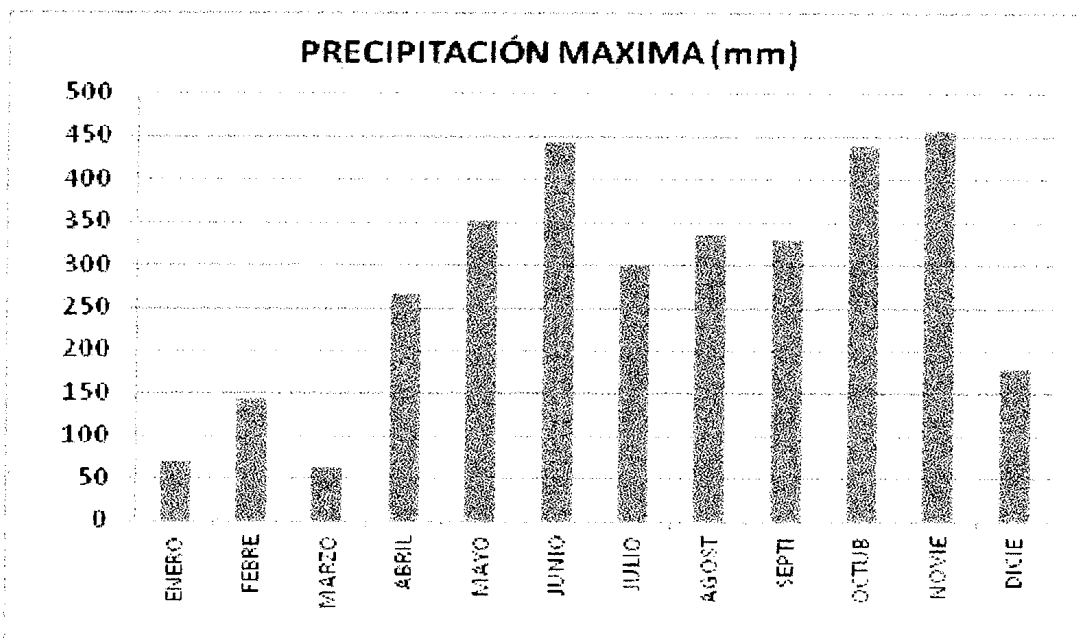
Para la precipitación máxima se tienen picos en los meses de junio (442 mm), octubre (439 mm) y noviembre (457 mm). Figura 6.

**Figura 6.** Histograma de precipitación máxima Estación Arjona.

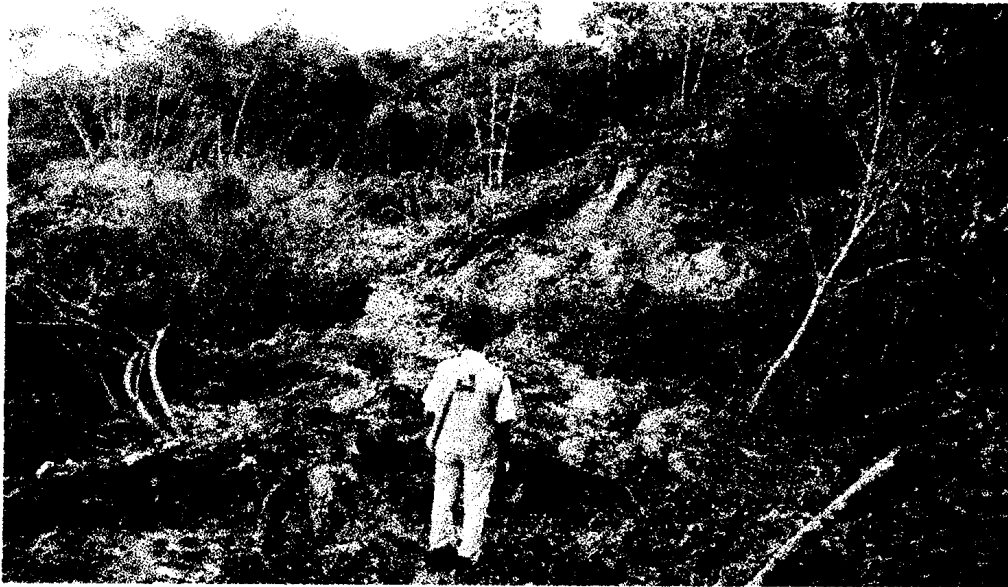
**Figura 8.** Corona del deslizamiento vista hacia el norte, con escarpes secundarios y múltiples grietas de tracción en materiales arcillosos.

Como una medida para impedir la infiltración y acción erosiva del agua, se deben rellenar y apisonar las grietas existentes en los alrededores del deslizamiento, con material arcilloso.

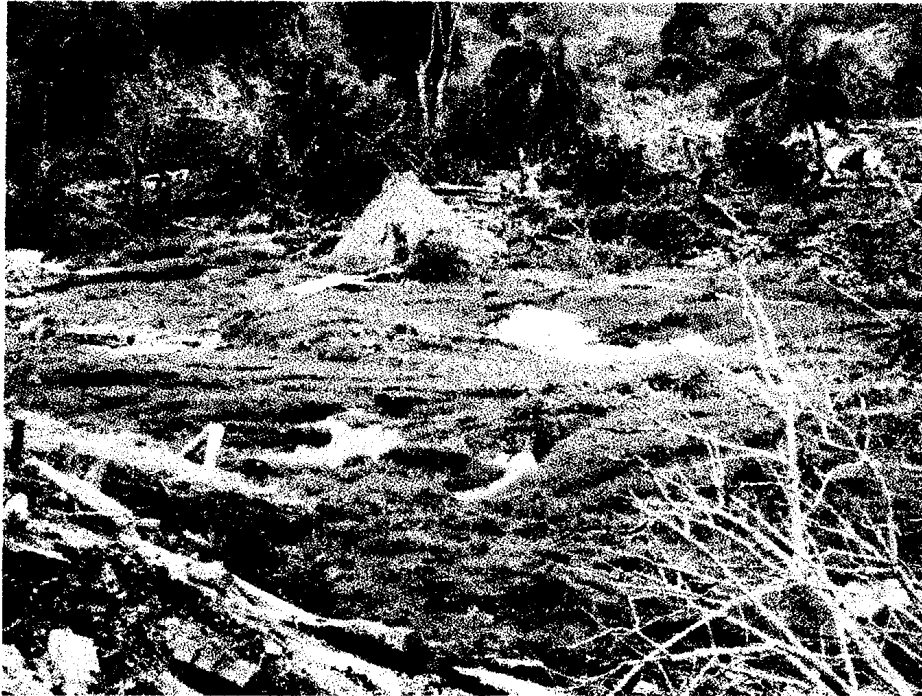
Se observaron hundimientos dentro de la masa, en los cuales se encuentran aguas estancadas, provenientes de los arroyos que nacen en el sector (Figura 10).

**Figura 10.** Encharcamientos de agua en la parte media del deslizamiento, provenientes de agua superficial y subterránea, que ha saturado las arcillas.

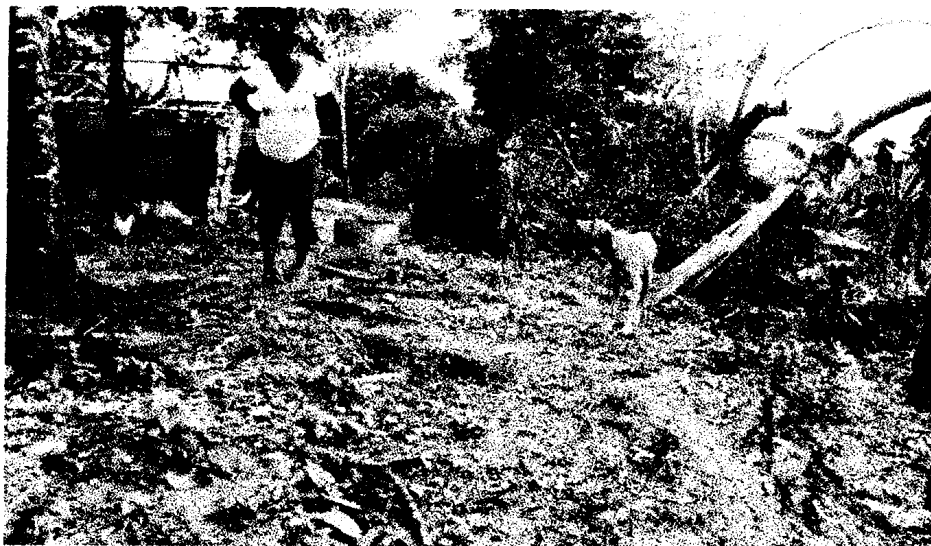
Hacia la parte alta, muy cerca de la corona principal, en su costado sur, a menos de 10 m, se ubica la finca Los Cerritos, cuya vivienda se encuentra habitada por la señora Francisca Vásquez. El suelo presenta problemas de agrietamientos y

**Figura 13.** Finca Los Cerritos, afectada por agrietamientos muy cerca de la corona principal del deslizamiento.

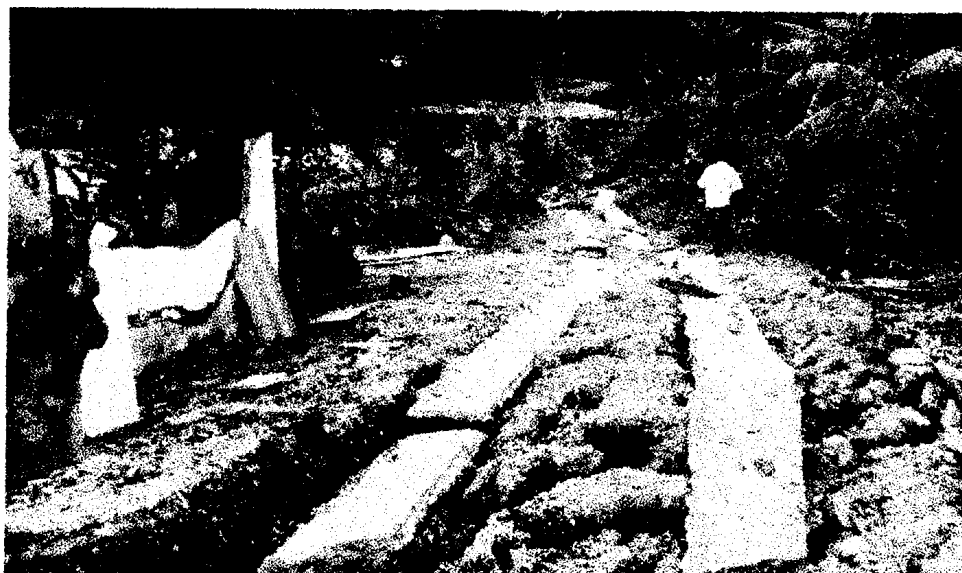
La vía de acceso principal a la vereda quedó completamente destruida por la masa deslizada y el terreno se hundió más de 4 metros (Figura 14). Estas circunstancias hacen difícil la recuperación de la vía, ya que tendría que atravesar las arcillas plásticas y saturadas. Se presentó además destrucción de la red de energía eléctrica.

**Figura 14.** Vía de acceso destruida por el avance del deslizamiento.
