## CONCEPTO TÉCNICO

CONCEPTO TÉCNICO N°169-2023 para dar respuesta al Tribunal Administrativo del Cauca, a la práctica de pruebas decretadas de oficio mediante Auto Interlocutorio N°061 del 21 de febrero de 2023 en el que requiere a la CORPORACIÓN AUTÓNOMA REGIONAL DEL VALLE DEL CAUCA, CVC, para que se sirva realizar visita al proyecto denominado "Parcelación Condominio Campestre El Manantial" el cual fue construido en lotes distinguidos con números predial 00-004-0005-1054-000, 00-04-0005-1053-000, 001-006-0898-000, 132-50453, 132-60796, 132-60797, ubicado en la vereda Los Guabos, Municipio de Santander de Quilichao, Departamento del Cauca.

La Parcelación Condominio Campestre El Manantial, se ubica en la Vereda Los Guabos, municipio de Santander de Quilichao, Departamento del Cauca.

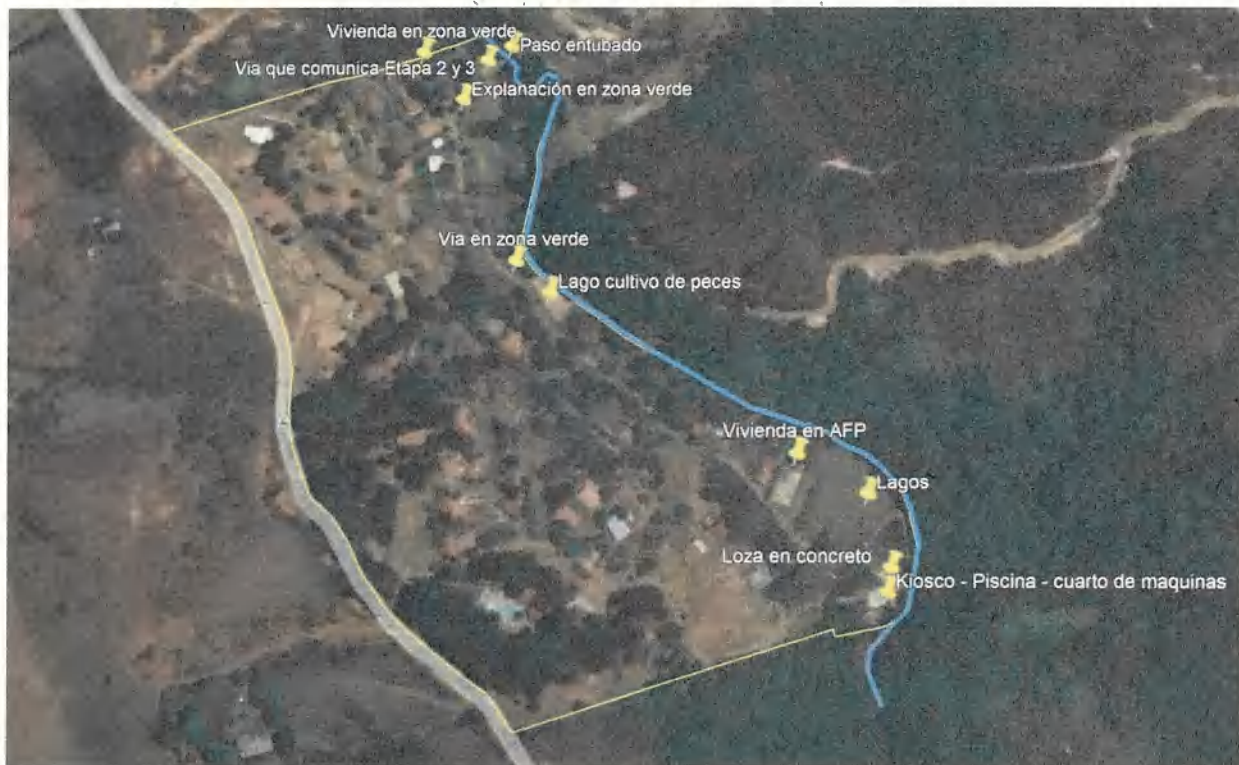
Imagen 2: Ubicación de las estructuras construidas sobre la Franja Forestal Protectora de la Quebrada La Búgura. Fuente: Google Earth.

Con la construcción de estas estructuras, se evidencia que no se respetó la franja mínima de 30 m desde las líneas de mareas máximas de la Quebrada La Búgura. En la imagen N°2 se presenta la ubicación de estas estructuras dentro de la Franja Forestal Protectora:

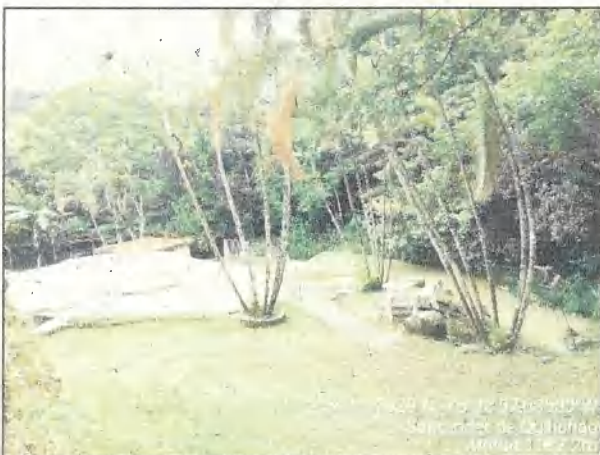
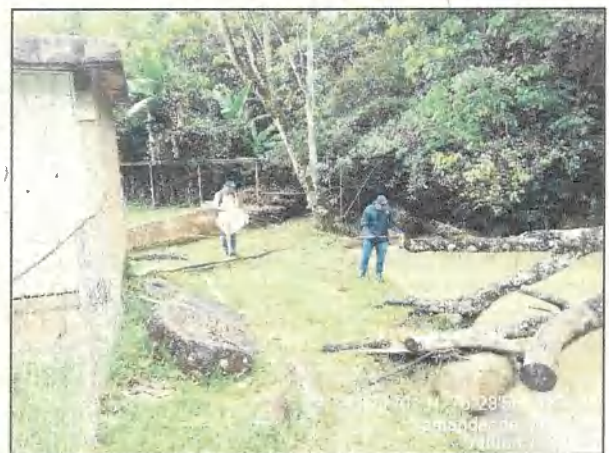
Fotos 1 y 2. Punto inicial – Franja forestal protectora ocupada por infraestructura de piscina e instalaciones distancia 5m.

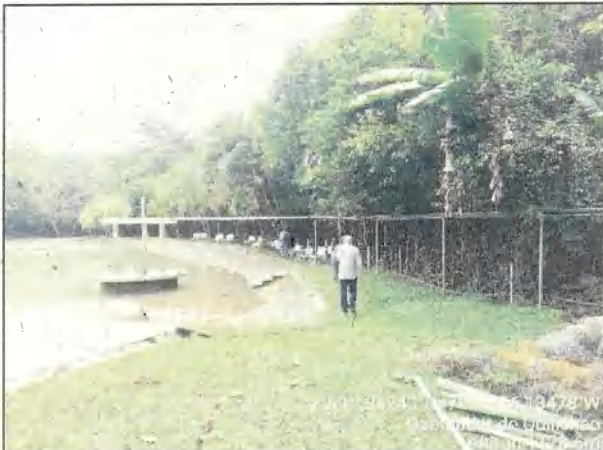
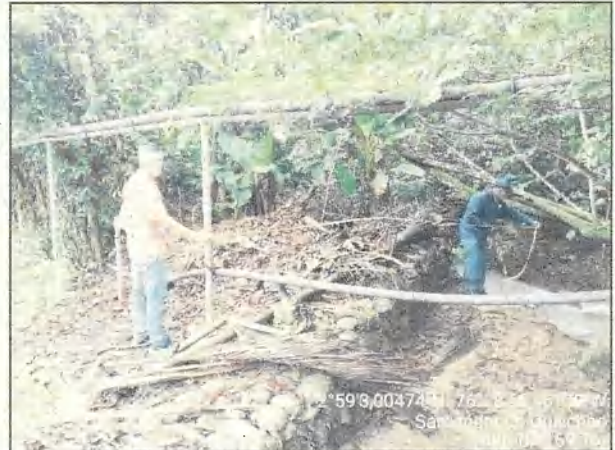
Fotos 3 y 4. Franja forestal protectora ocupada por infraestructura de lagos e instalaciones, distancia 4m.

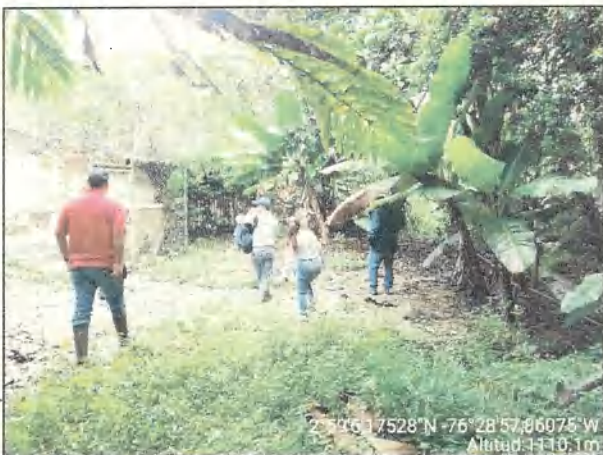
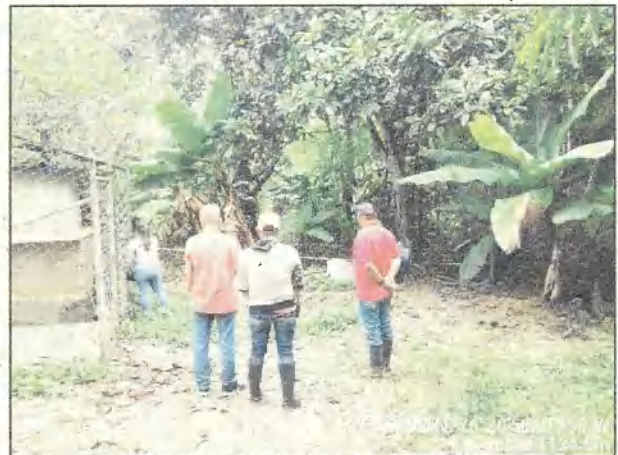
Fotos 5 y 6. Franja forestal protectora ocupada por infraestructura vivienda e instalaciones (Lote 38), distancia 8,70m.

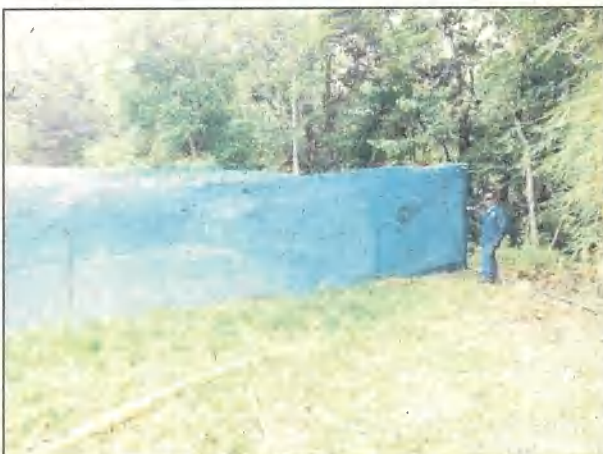
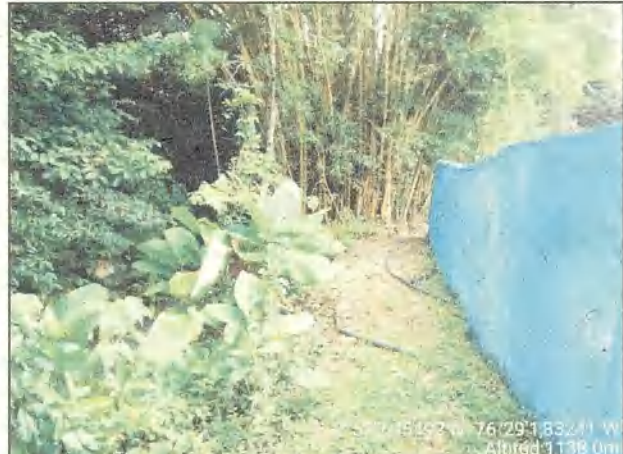
Fotos 7 y 8. Franja forestal protectora ocupada por infraestructura de lago e instalaciones (Lote 38), distancia 4,30m.

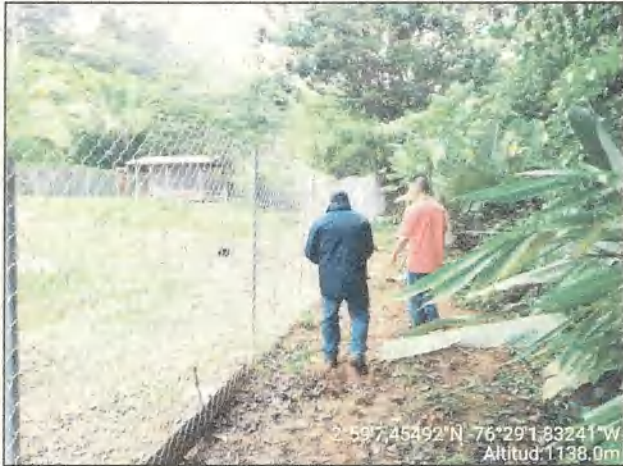
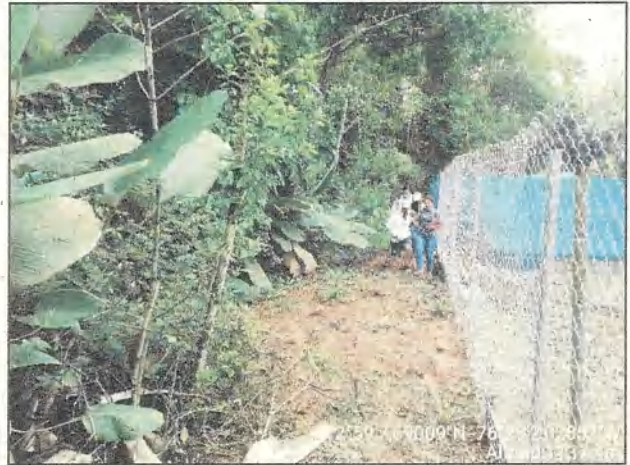
Fotos 9 y 10. Franja forestal protectora ocupada por infraestructura de corral e instalaciones, distancia 4,30m.

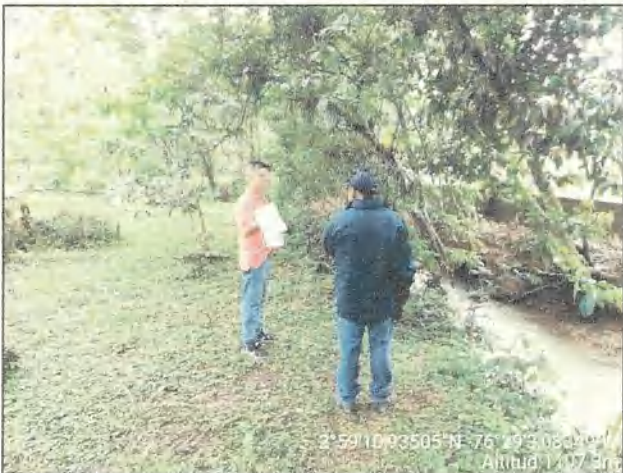
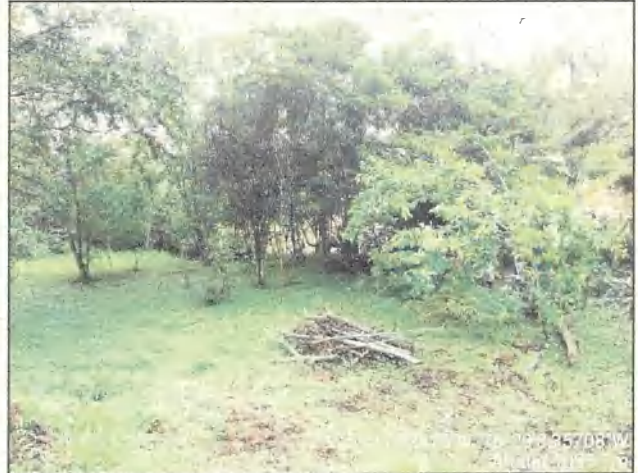
Fotos 11 y 12. Área franja forestal protectora sin cobertura arbórea y con árboles dispersos con pastos, distancia 4,30m.

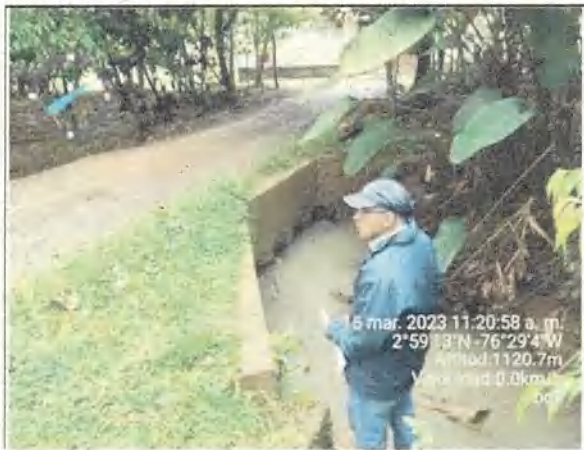
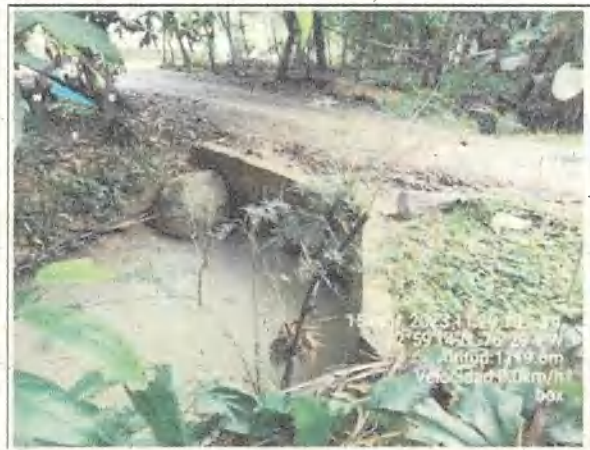
Foto 13 y 14: Ubicación de alcantarilla sobre la Quebrada La Búgura.

Atravesando la Quebrada La Búgura, se encuentra construida una alcantarilla en concreto reforzado, conformada en su entrada por cuatro tubos de concreto de diámetro de 24" y a la salida por tres tubos del mismo diámetro. Esta alcantarilla, sirve además de pontón, para comunicar la vía de la Etapa I con la etapa II.

Se observa que su funcionamiento no es el adecuado, ya que está trabajando aproximadamente a tubo lleno. Según, lo manifestado por los residentes de la parcelación, esta alcantarilla no está cumpliendo con su función,

y cuando se presenta lluvias en la zona, la Quebrada La Búgura, se sale de su cauce provocando inundaciones en las viviendas de la Etapa II y en la "zona verde" de La Etapa I.

- La alcantarilla construida sobre la quebrada, no está cumpliendo con el objetivo de manejo de aguas, y en épocas de lluvias, produce inundaciones en los predios de las etapas I y II de la Parcelación el Manantial

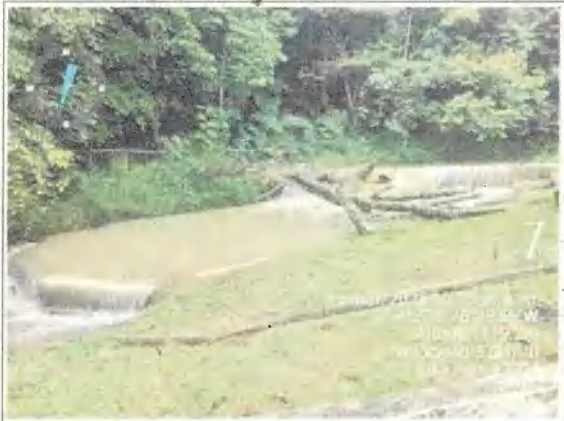
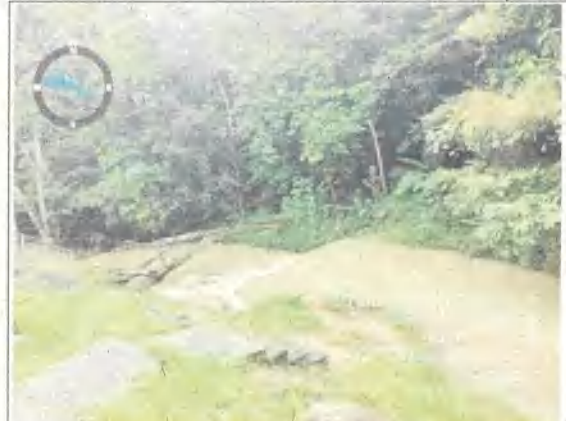
Foto 15 y 16: Disipadores sobre Qbda La Búlgara.

En la visita se pudo apreciar que cerca a los lagos recreativos, sobre el cauce de la quebrada La Bugura se han instalado un tipo de disipadores, que, según lo manifestado por los señores Mario Espinosa, parcelador y Jaime Sarria propietario; estas estructuras ya existían en el momento en el que se adquirió este predio.

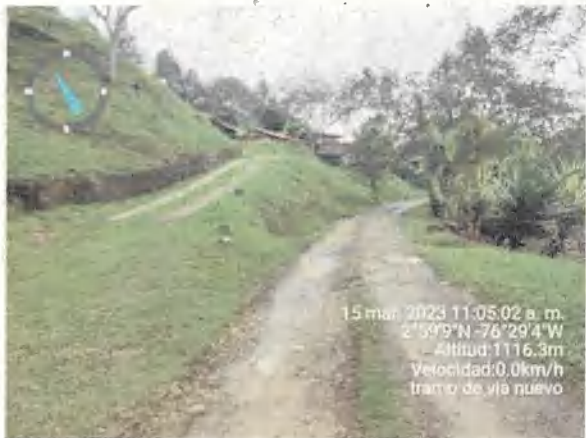
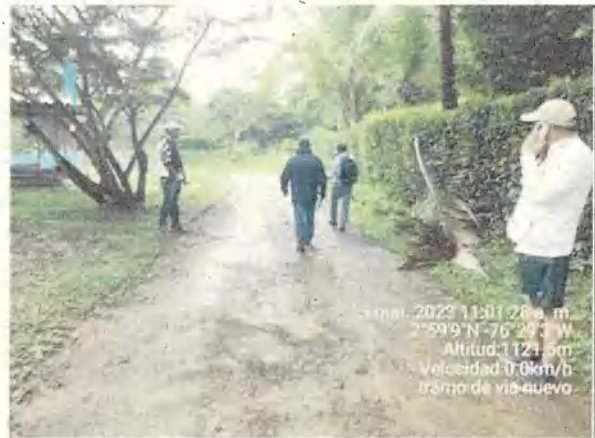
Foto 17 y 18: Vía 1.

La vía 1, se encuentra sobre la zona verde de la parcelación, conectando dos vías existentes de la etapa I. Tiene aproximadamente una longitud de 60.0m y un ancho de calzada de 3.50 m. (Foto N°17)

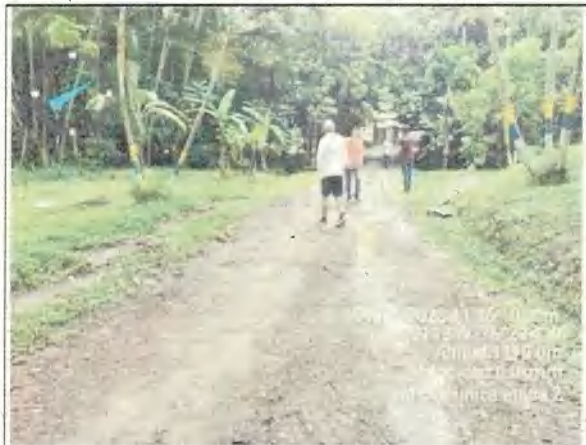
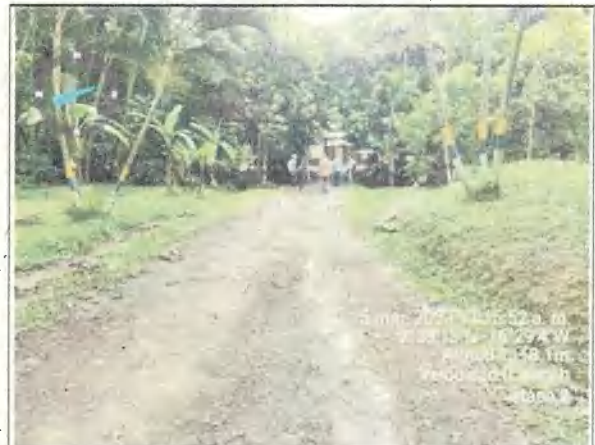
Foto 19 y 20: Vía 2.

La vía 2, se encuentra dentro de la zona verde (que debía cederse al municipio), conecta a la etapa I con la etapa II de la Parcelación El Manantial, tiene aproximadamente una longitud aproximada de 20.0m y un ancho de calzada de 3.50 m. (Foto N°19)

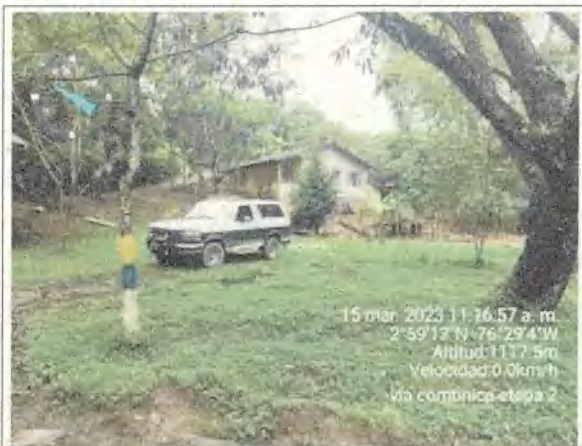
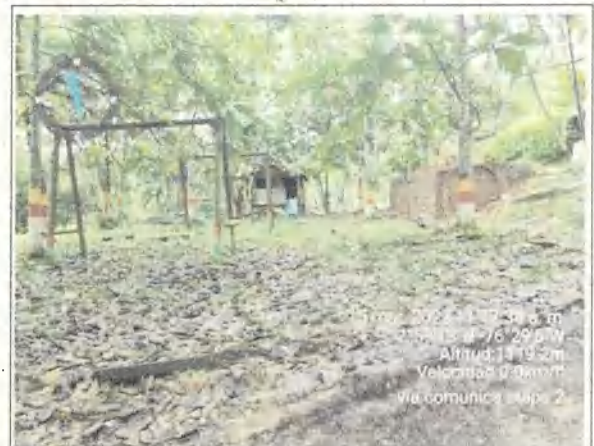
Dentro de esta zona verde, que debió ser cedida al municipio de Santander de Quilichao, se encuentra construida una cancha de fútbol, juegos infantiles y una vivienda utilizada como habitación de los trabajadores de la parcelación. (Foto N°21)

Foto 21 y 22: Estructuras construidas sobre la zona verde.

- Dentro de la zona verde, que debió ser cedida al municipio de Santander, se evidenció la construcción de varias estructuras entre ellos una vivienda, que es para el alojamiento de los trabajadores de la Parcelación, no cumpliendo así con el objetivo para el cual fue diseñada.

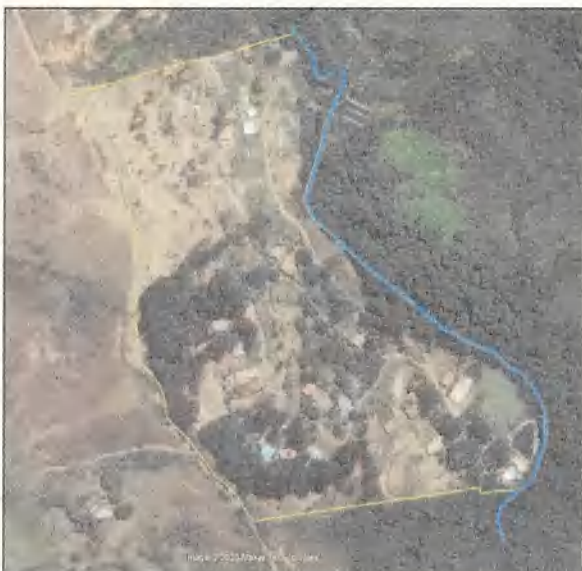
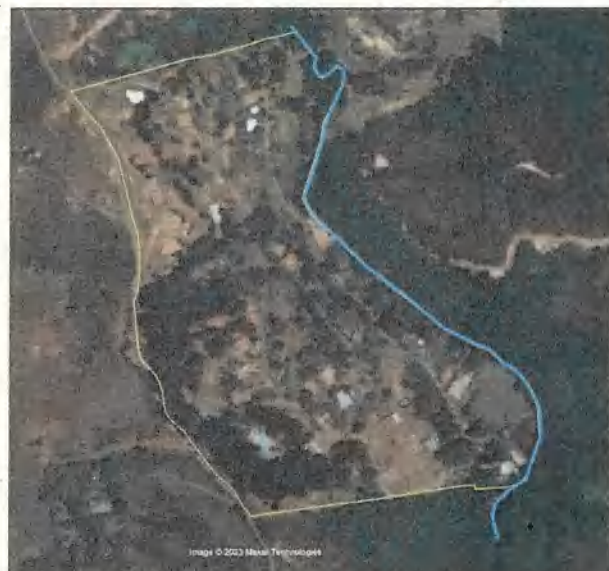
Imagen 4. Fotografía año 2012. Fuente Google eart

Imagen 5. Fotografía año 2016. Fuente Google eart

- De acuerdo a las imágenes satelitales disponibles, no se evidencia modificación en la cobertura vegetal entre los años 2012 y 2016
