RAMA JUDICIAL DEL PODER PÚBLICO
TRIBUNAL ADMINISTRATIVO DE CUNDINAMARCA
SECCIÓN TERCERA – SUBSECCIÓN “C”

Radicado:	11001– 33 –31-034 – 2012 – 00010– 01
Actor:	HERMENCIA HOLGUÍN ÁLVAREZ
Demandado:	CODENSA S.A. E.S.P.
Tema:	FALLA EN EL SERVICIO POR ELECTROCUCIÓN
Sentencia N°:	SC3 – 12 – 20 – 2739
Instancia:	SEGUNDA
SISTEMA:	ESCRITURAL

Asunto: Sentencia de Segunda Instancia.

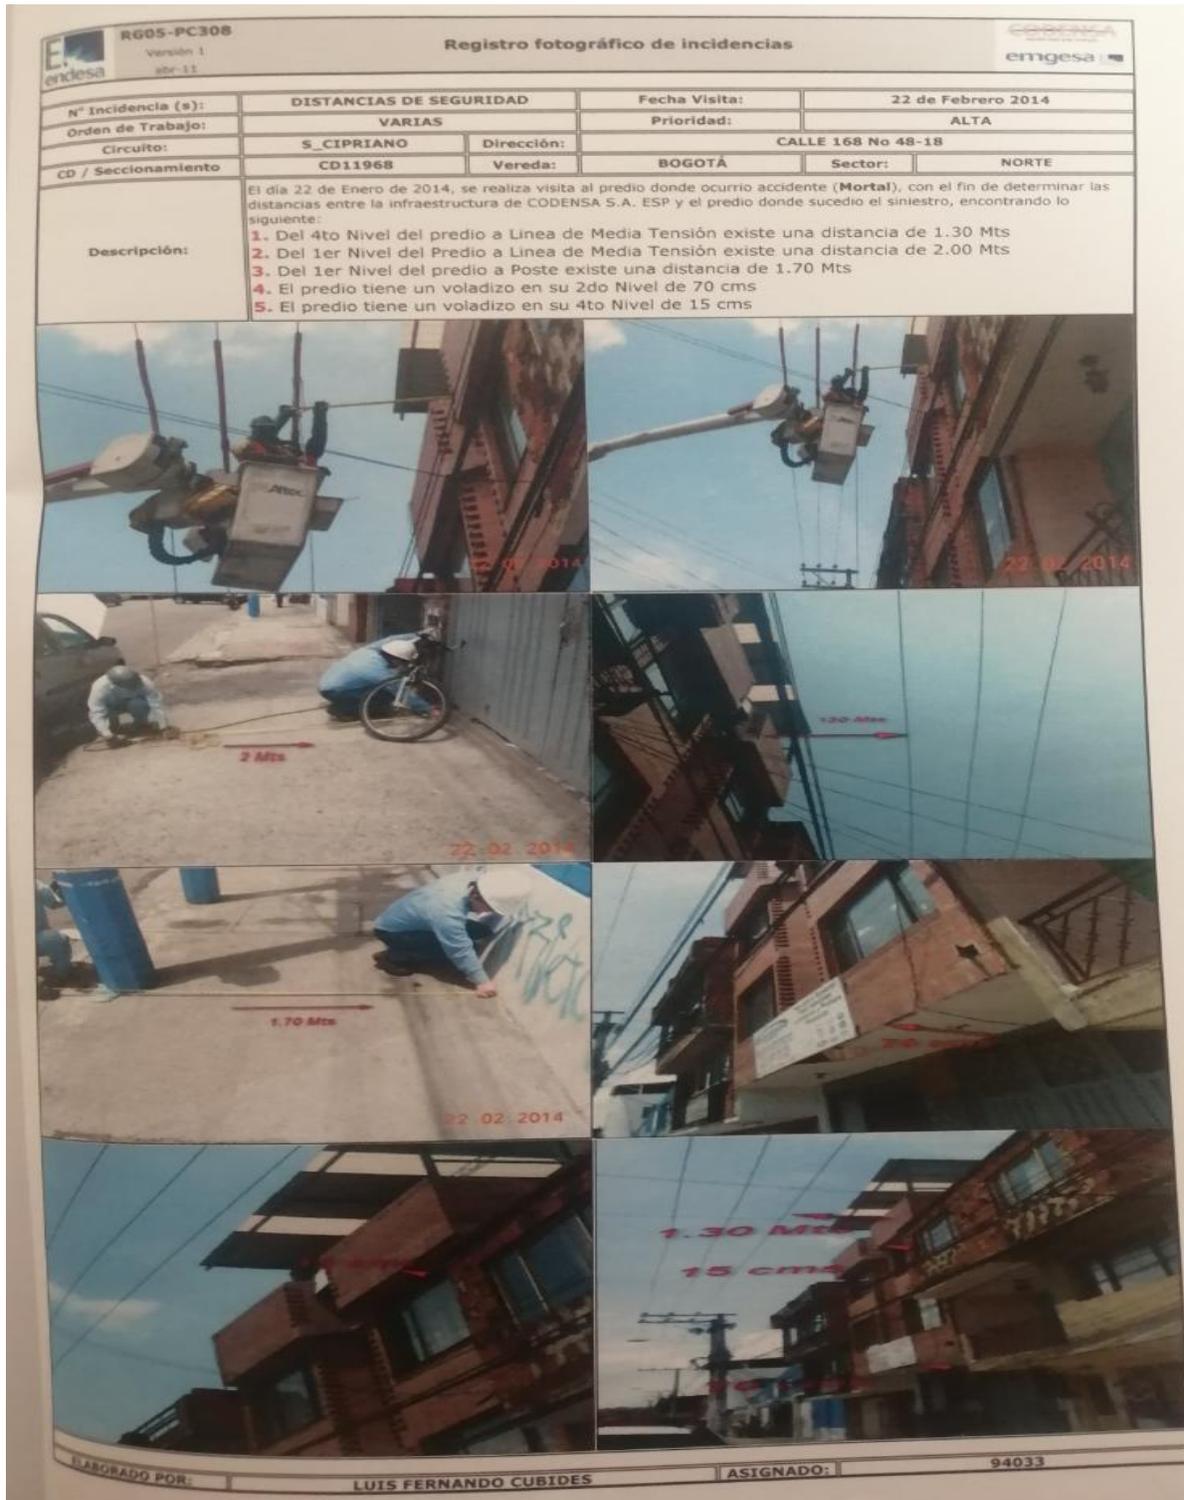
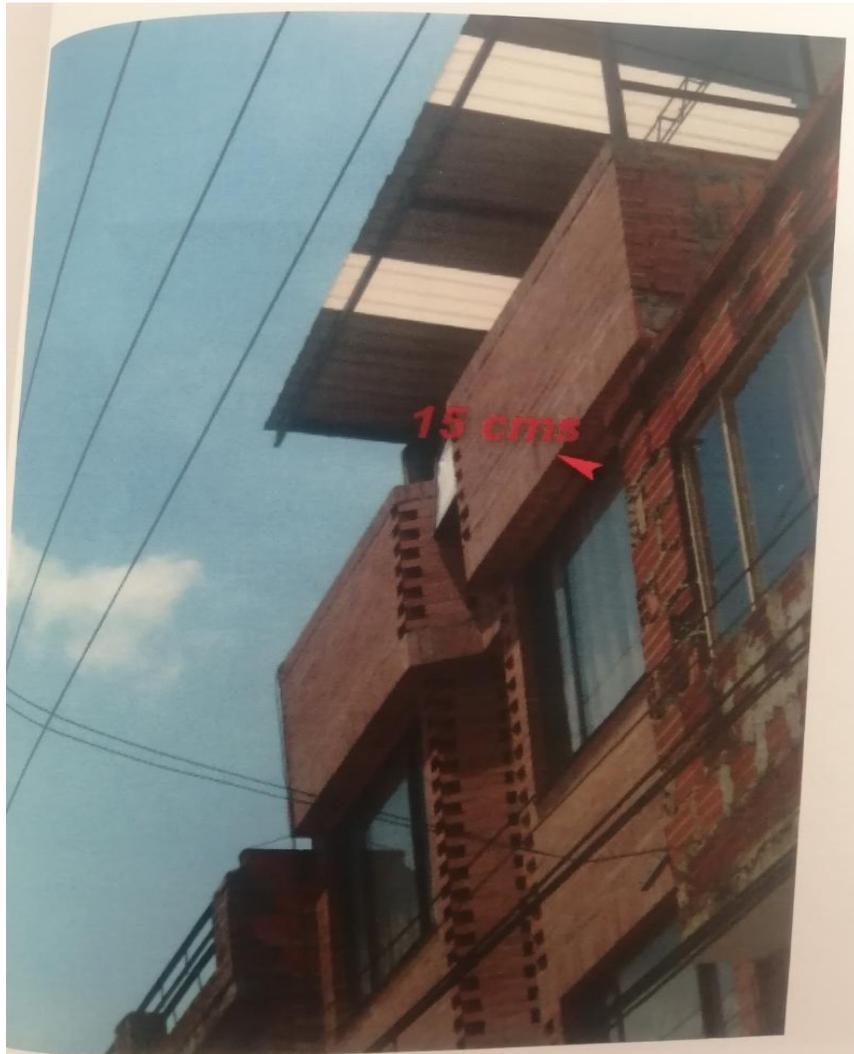
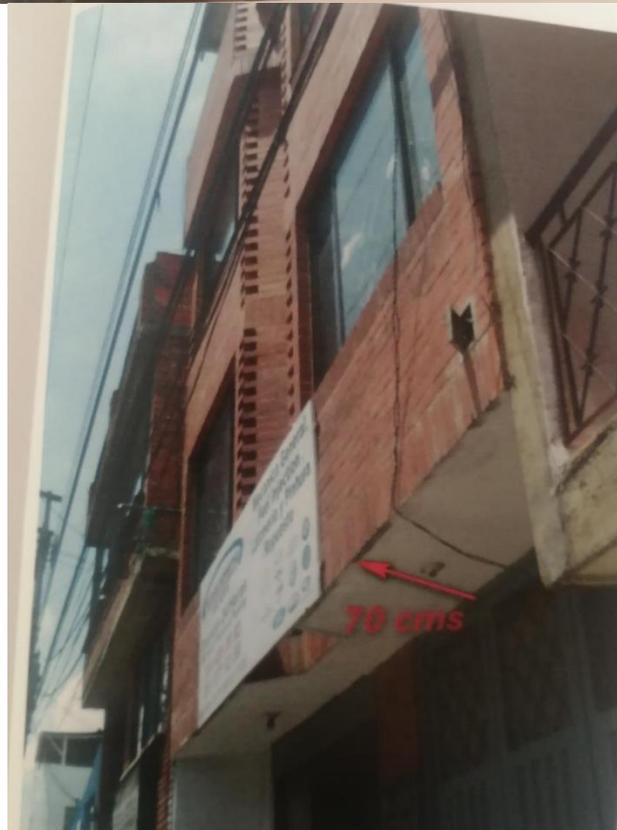
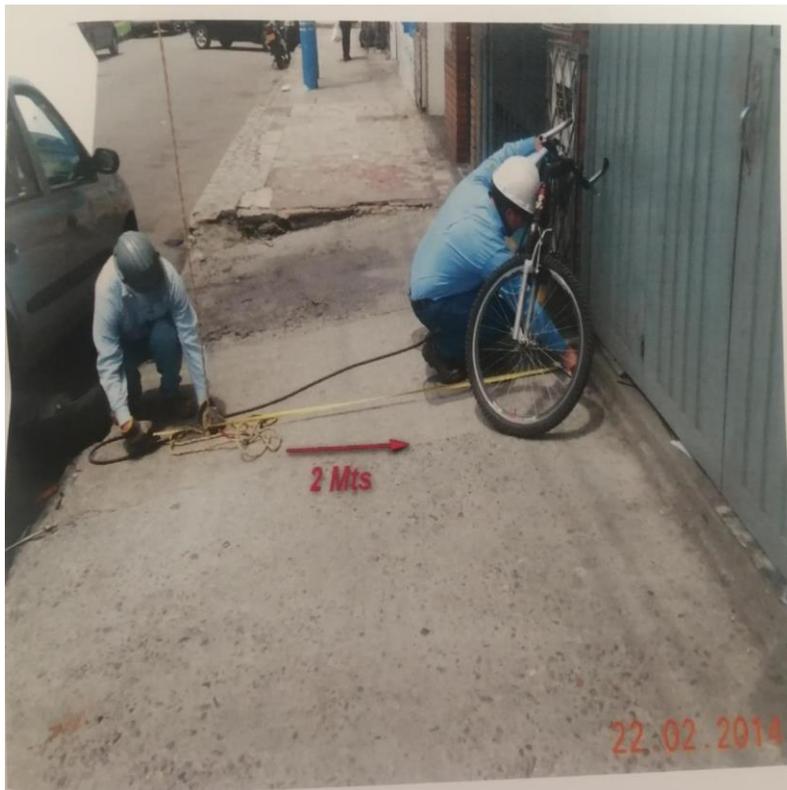
70 cm la distancia se reduce a 1,30 m no cumpliendo con las distancias de seguridad de la norma por la invasión que se realizó con la construcción de este voladizo (...)"

En tal sentido, allegó el siguiente registro fotográfico:

-. El perito Javier Mauricio Torres Cruz presentó aclaración y complementación al dictamen pericial rendido, por solicitud del apoderado de los denunciados en pleito y de la demandada CODENSA S.A., frente a lo cual se destaca que, respecto a cómo se tomó la medida del voladizo a nivel del segundo y tercer piso (0,68 mts), indicó que se tomó desde el muro de fachada en primer piso hasta el borde exterior del voladizo.

En cuanto a la construcción del cuarto piso, indicó que no corresponde a un apartamento ni a la cubierta del edificio, hace parte de una terraza que cuenta con cubierta, lo cual hace que sea piso construido, la cubierta de la construcción corresponde a la teja liviana que se instaló encima del cuarto piso.
