**RV: Ref: REPARACION DIRECTA Demandante LIX ADRIANA ALVAREZ SANABRIA
Demandado: MUNICIPIO DE RONDON Proceso No. 1500133330042019-00257-00
LLAMAMIENTO EN GARANTIA**

ALBUM FOTOGRAFICO – FECHAS- EVIDENCIAS TOMADAS POR Ing. VICTOR HUGO SANCHEZ CORTES Construcción “Salón Comunal-Rondón” Costado occidental casa verde Demandante-Renacimiento

INFORME TECNICO PERICIAL DE IMPUGNACION DE AVALUO PREDIO URBANO
DAÑOS FISICOS A UNA CONSTRUCCION- NELSON RICARDO VARGAS M.

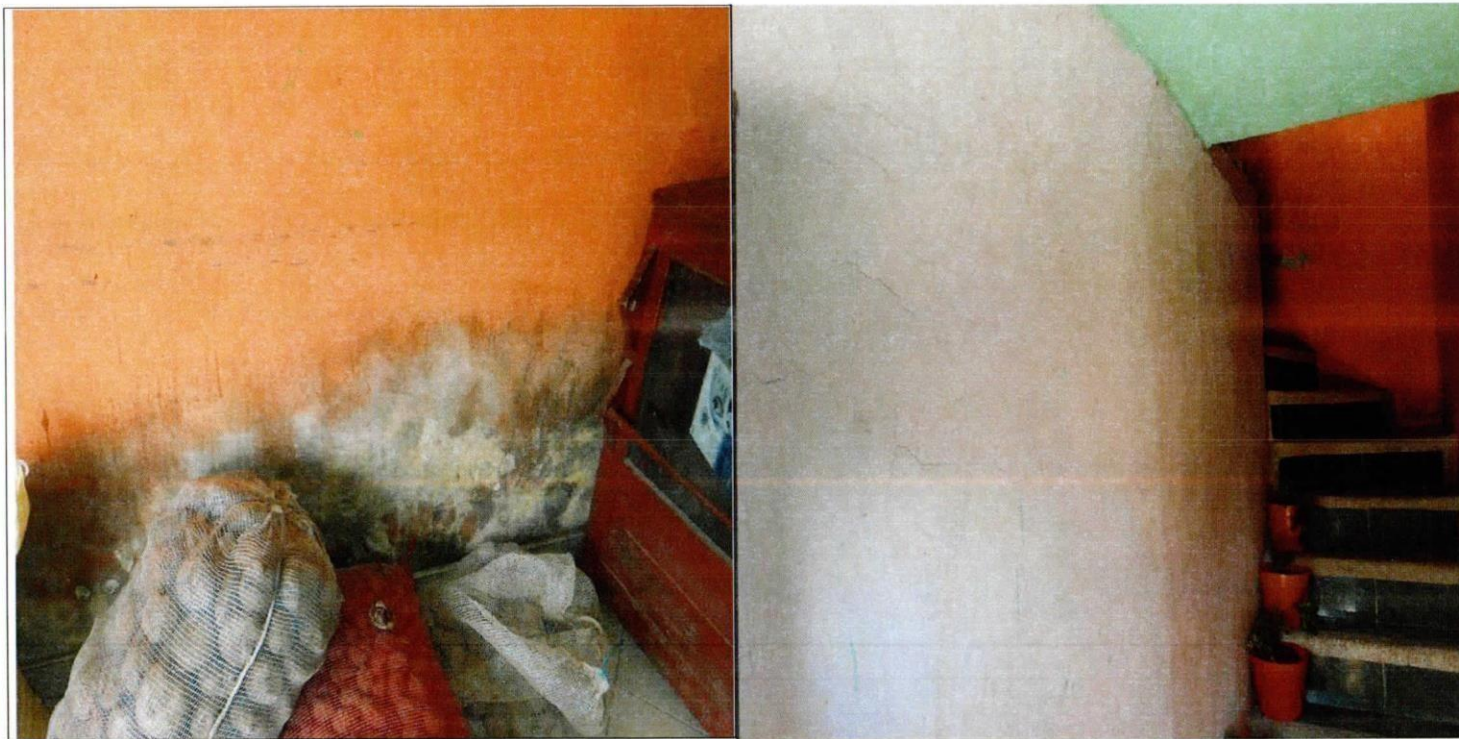
ACTA DE VECINDAD	
REGISTRO FOTOGRÁFICO	
OBRA:

FICHA TECNICA ACTA DE VECINDAD		MUNICIPIO DE RONDON		CONTRATISTA:	
				VICTOR HUGO SANCHEZ CORTES	
				Fecha: 10-octubre-2017	
CONTRATO N° LP 02-2017		ACTA DE VECINDAD			
Hoja 1 de 2		FORMATO 22 - FICHA TÉCNICA ACTA DE VECINDAD			
FECHA		OBRA: CONSTRUCCION SALON COMUNAL RANCHO GRANDE DEL MUNICIPIO DE RONDON			
10	10	2017			
ACTA No.:		1

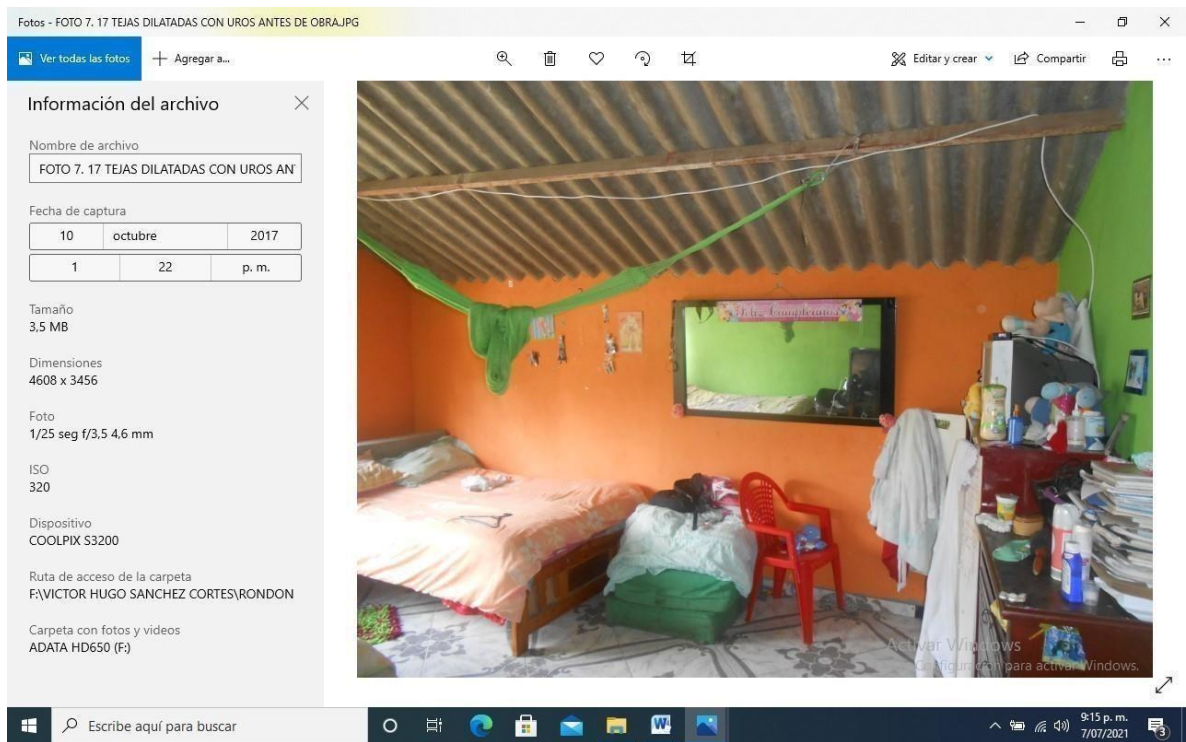
Foto 7. Tejas dilatadas segundo piso

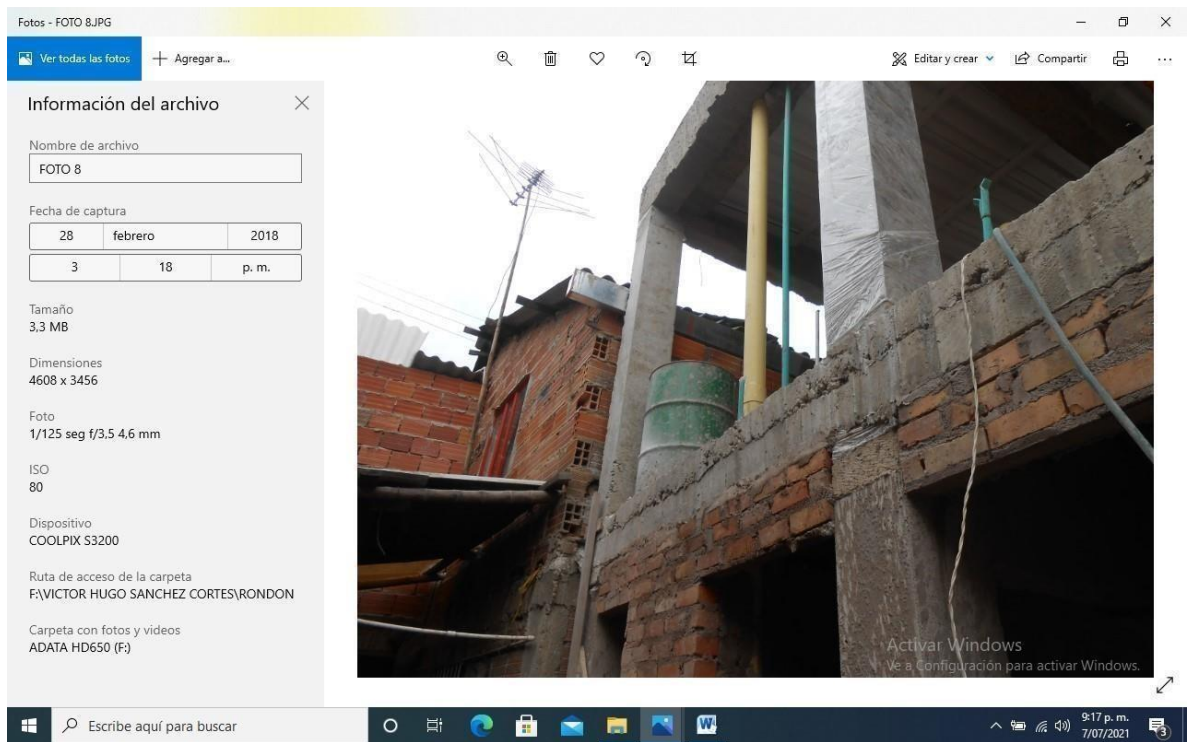
Foto 13. Vista canaleta para evitar caída de aguas lluvias a las dos edificaciones.

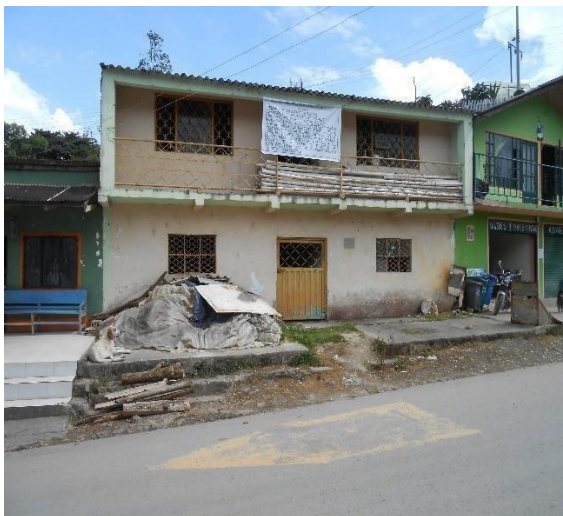
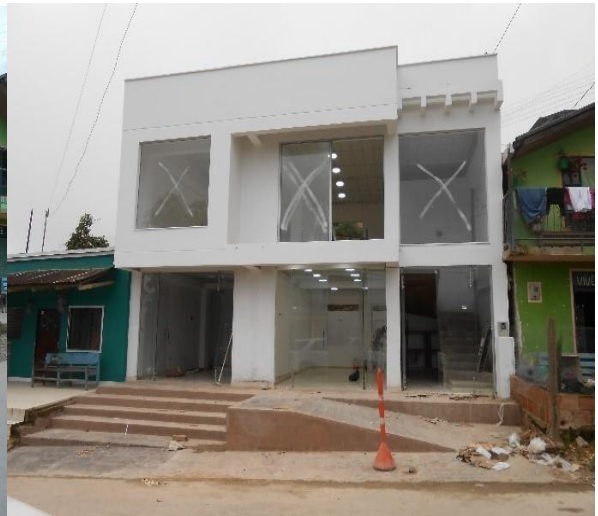
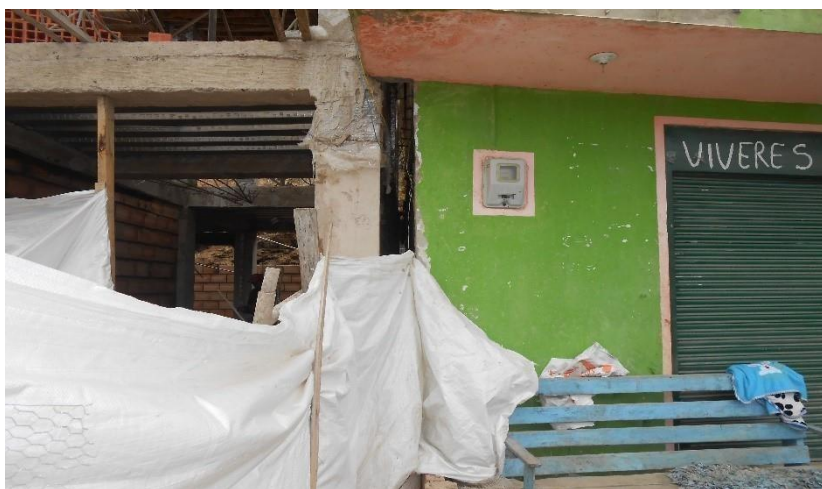
A continuación, se pude ver en la foto 1 izquierda que NO se apreciaba aislamiento antes de iniciar obra y la foto 2 Y 3 se aprecia aislamiento en obra nueva de frente hasta atrás y se hizo reparación de materia por nuestra cuenta como se aprecia en la foto derecha.

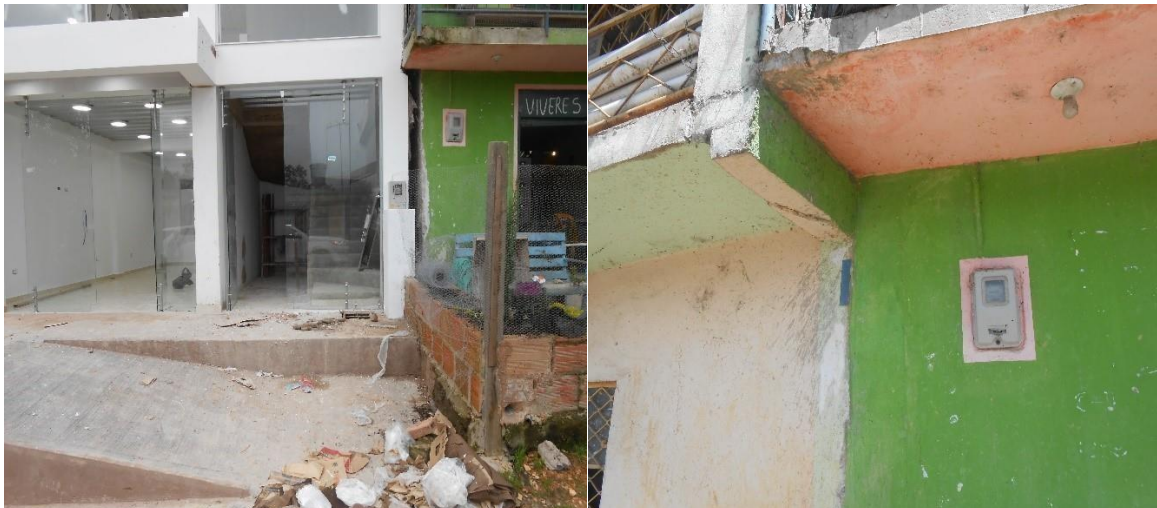
Foto No 4

Foto del medio e inferior.: Señala: “Vista de general de los daños y perjuicios sobre la placa del segundo piso por humedad e invasión.

Mi apreciación: Se ve una humedad y algo de residuos de construcción en la placa del balcón. A este aspecto les informo que esa humedad se debe a que llovió en esos días y ellos no cuentan con canal ni bajante de aguas de su cubierta y los escombros ya se retiraron sin causar daños materiales. A esto les agrego la siguiente foto 4 izquierda tomada martes, 1 de mayo de 2018, 5:05:10 p. m. es la

correspondiente a la misma placa de balcón ya limpia y sin humedad porque le colaboramos colocándole una canal provisional y una bajante ya que nunca existió allí, esto ha originado desde mucho antes de demoler las humedades que ellos citan. Y hablan de invasión pues en la foto 4 de la izquierda se puede apreciar que lo nuevo se construyó más aislado del balcón de Lix Adriana a lo existente en la antigua construcción foto 5 derecha.

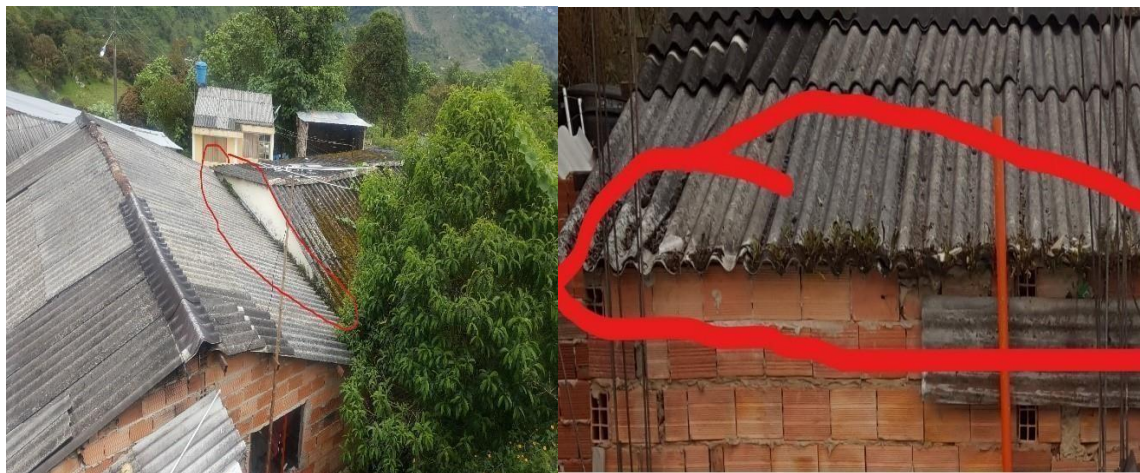
Foto No 6

Fotos inferior Señala: “Vista de general de la cubierta del predio donde se verifican las dos aguas y las zonas de aislamiento propio”

Mi apreciación: El mismo perito lo está diciendo se verifica las zonas de aislamiento. Aprovecho esta foto que expone el perito para recordarles que las normas de planeación Nacional y curadurías exigen que las construcciones no pueden descargar sus aguas provenientes de las cubiertas a las construcciones vecinas ya que deben contar con canales y bajantes para evitar daños propios y a los demás. Este daño de humedades a muros ha sido generado desde antes de la construcción del salón comunal por no contar con una canal que recoja sus aguas propias aguas y las conduzca por bajante. Para corroborar les aporito dos fotos 6 Y 7 de a la cubierta de la casa antes de demoler la antigua y detalle de musgo en borde teja lo que ha ocasionado la filtración de sus mismas aguas entre los dos muros.

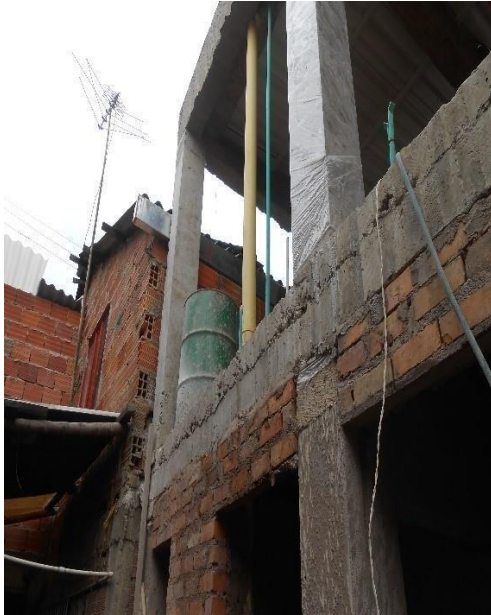
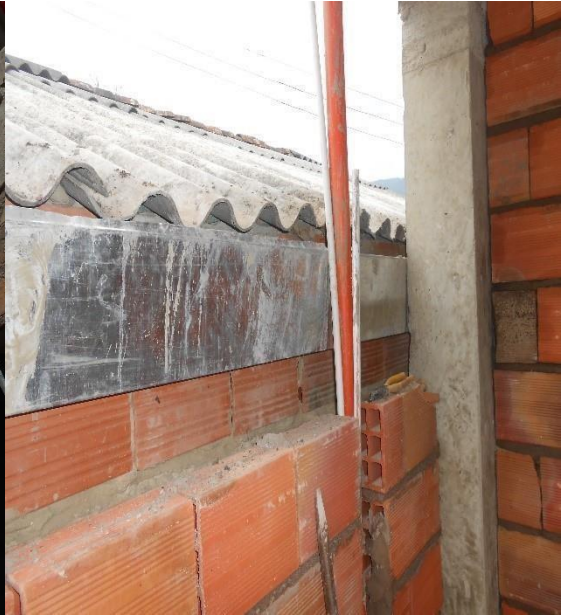
Fotos superiores Señala: “Vista de general de la ubicación de las columnas en la zona de aislamiento y daños en la cubierta de la vivienda”

Mi apreciación: Nuevamente en la foto que el expone se ve el aislamiento existente exactamente en el lugar donde se encontraban los muros de piedra demolidos, ya que el diseño arquitectónico se hizo con los linderos de la antigua construcción. Que demuestre que donde se construyeron las columnas nuevas pertenece al predio renacimiento. Lo de daños en la cubierta le demuestro con las siguientes fotos 8 y 9 que al quitar la formaleta de la columna se aprecia que la teja no fue afectada en nada y que se les coloco una canal provisional de lámina galvanizada para evitar más daños de ellos y futuros daños a la construcción del salón comunal.

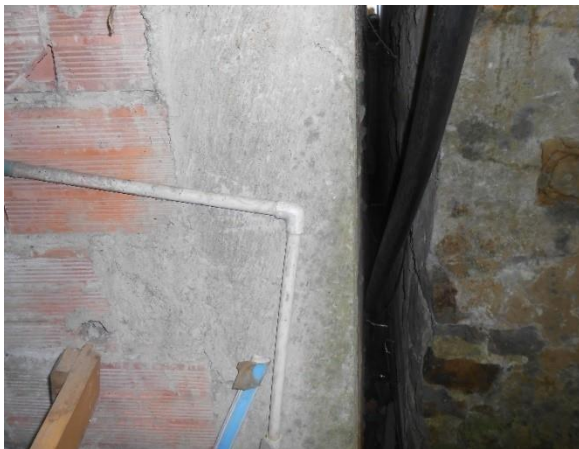
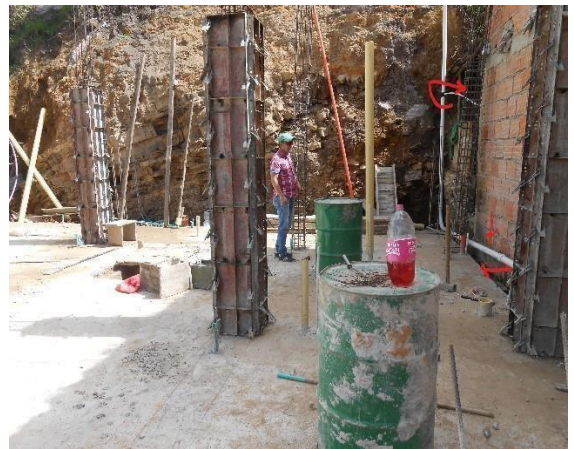
Fotos Señala: “Vista de general de la ubicación de las columnas y las redes de acueducto veredal que pasa por el predio.

Mi apreciación: Así es, ahí se ve las columnas de la nueva construcción y la red de acueducto que anteriormente era una manguera de 2” FOTO 10 y la junta de acción comunal con la aprobación de planeación de Rondón nos pidió el favor de que se hiciera en tubería de PVC 2” FOTO 11 y que pasa por la franja de aislamiento que según dicen los lugareños esta franja que la demandante llama aislamiento fue donada por el señor Manuel Vargas anterior dueño del predio donde se construyó el salón comunal la razón que sustentaron que porque es EL UNICO trazado o línea y cotas que permiten subir el agua al taque de almacenamiento que abastece al caserío Rancho Grande. Además, se le mejoro la acometida a la señora Lix Adriana para que le llegara con más presión al tanque de ella como se aprecia foto se le derivo más alto, como se aprecia en la foto 11 detalle de cambio y aislamiento tal cual existía antes de demoler.

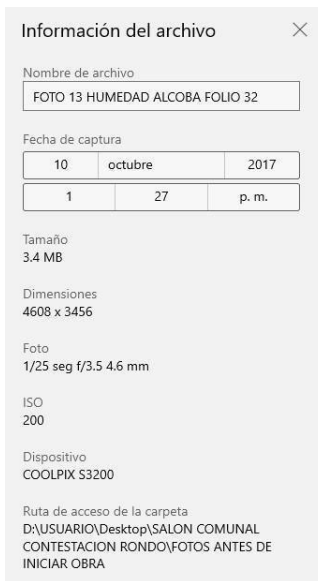
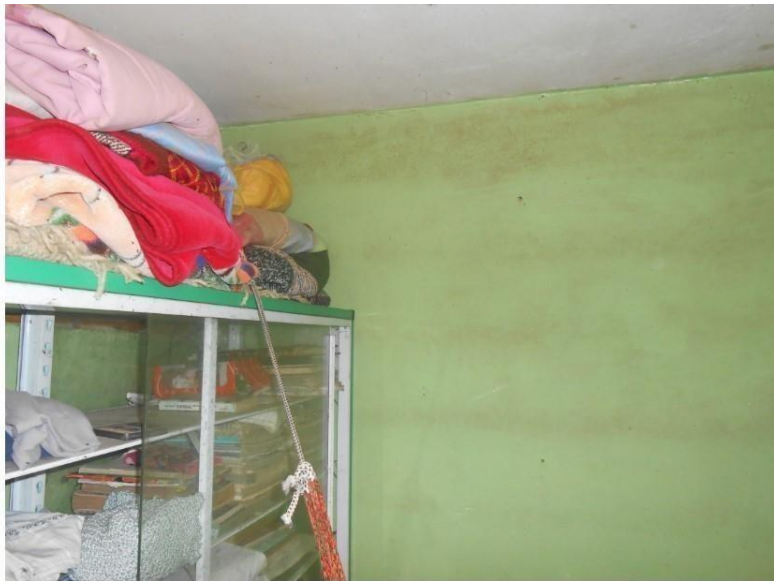
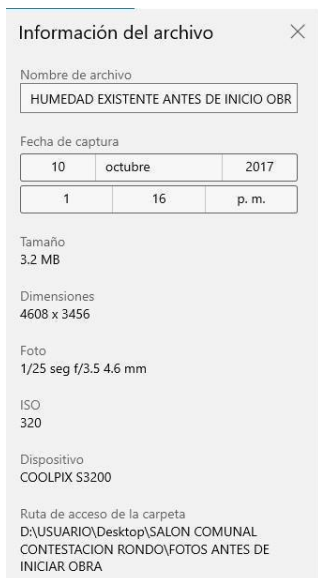
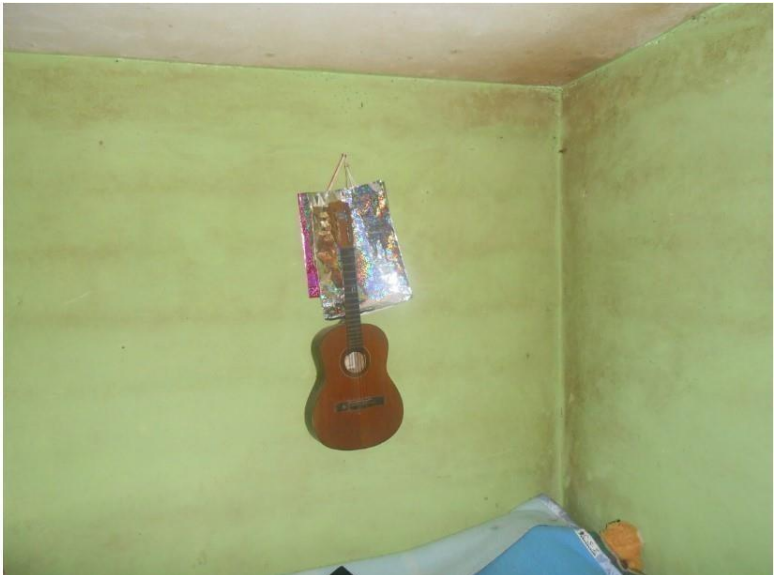
Fotos Señala: “Vista de general de las afectaciones en muros y humedades al interior de la vivienda en placa de entrepiso”

Mi apreciación: NO se especifica que afectaciones en muros. Las humedades que el dice y que expone en las fotos que aporta les hago saber que estas humedades ya existían y quedaron plasmadas en una de las fotos del acta de vecindad ultima hoja foto centro izquierda. Y las siguientes fotos también tomada el día 10 de octubre de 2017 nos evidencia las humedades que él expone; ya existentes antes de dar inicio a la obra de construcción de Salón Comunal.

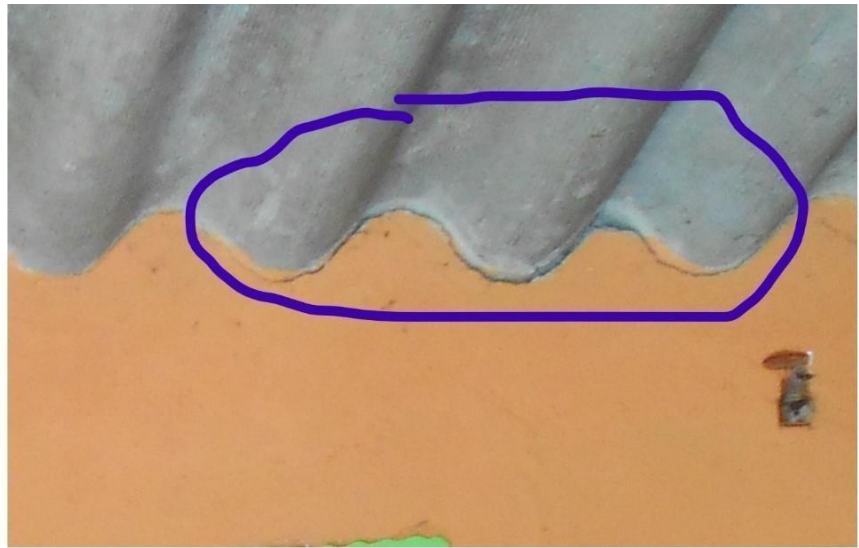
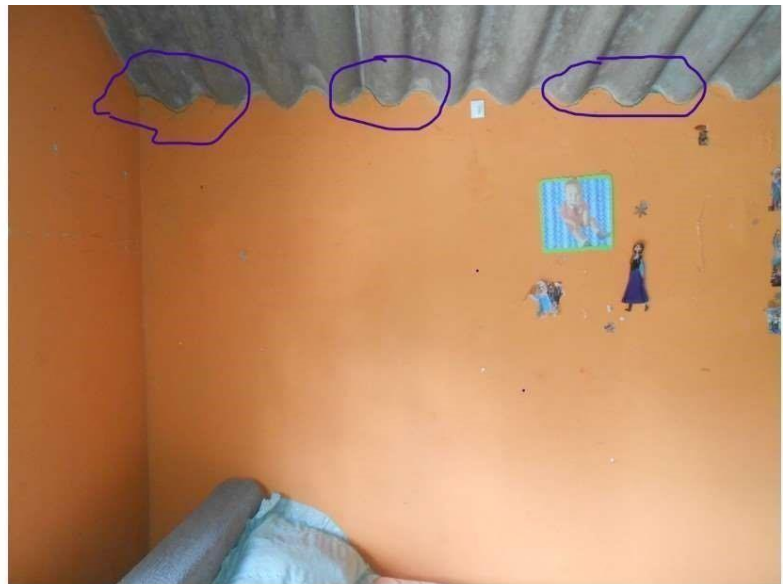
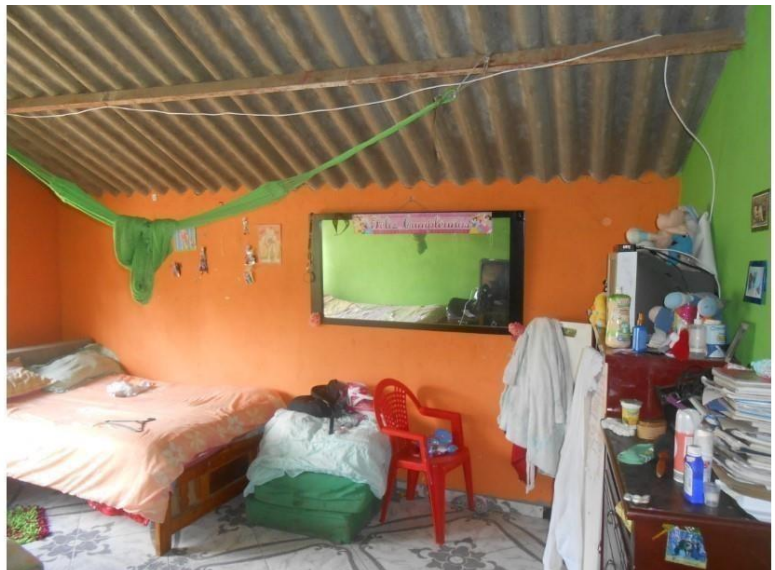
FOTO 15 16 Y 17.

Fotos Señala: “Vista de los nuevos daños causados a la construcción en muros y cubierta, causando gotera e inestabilidad”.

Mi apreciación: Para mi NO existe daños en muros ni en cubierta y menos inestabilidad, si se refiere a la dilatación existente entre tejas y muro eso se arregla o sella con mortero o sikaflex. Son tan despreciables que por la inclinación de la pendiente de las tejas es imposible por ley de gravedad q se devuelva el agua hacia muro. Para completar las fotos que aporta les hago saber que estas dilataciones ya existían y quedaron registradas en las fotos que se sacaron el día que se hizo el acta de vecindad. Y las siguientes fotos también tomadas el día 10 de octubre de 2017 nos evidencia estas dilataciones que él expone; ya existentes antes de dar inicio a la obra de construcción de Salón Comunal.
