ACCIONANTE:	YESID FIGUEROA GARCÍA
ACCIONADOS:	VEOLIA AGUAS DE TUNJA S.A. E.S.P. y MUNICIPIO DE TUNJA
RADICACIÓN:	150013 33 011 2020 000001 00
PROCESO:	MEDIO DE CONTROL

ANÁLISIS DEL COMPORTAMIENTO HIDRÁULICO DEL SUMIDERO PATS1257 Y DE SUS TUBERÍAS ADYACENTES

A continuación, se presenta la respuesta al cuestionario establecido en virtud del proceso con radicado 15001 33 33 011 2020 000001 00. Accionado Veolia Aguas de Tunja S.A. E.S.P. Accionante: Yesid Figueroa García, a partir de visita de campo realizada y de los resultados de la modelación hidráulica de las redes adyacentes al sumidero PATS1257 suministrada por Veolia Aguas de Tunja S.A. E.S.P.

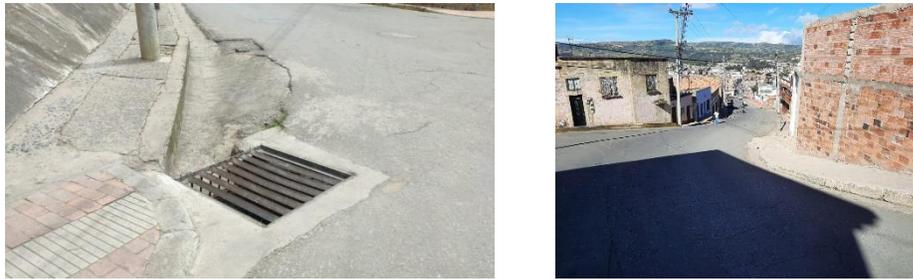
Figura 1. Condiciones externas del sumidero – fuente propia

Una vez realizada la visita de campo se pudo evidenciar que el área aferente al sumidero está caracterizada por área impermeable con presencia de algunos lotes baldíos algunos de los cuales no drenan de manera directa hacia el sumidero. La escorrentía superficial drena hacia el sumidero a través de una vía con alta pendiente, lo que genera que el flujo presenta altas velocidades con el correspondiente arrastre de basuras presentes en las vías, así como de sedimentos de diferentes tamaños que pueden provenir de algunos de los lotes baldíos presentes en la zona, los cuales son conducidos de manera directa al sumidero debido a la ubicación de la rejilla, la configuración de la cuneta y el bombeo de la vía, por lo cual es necesaria la implementación de jornadas de mantenimiento preventivo para garantizar el buen funcionamiento de la estructura.

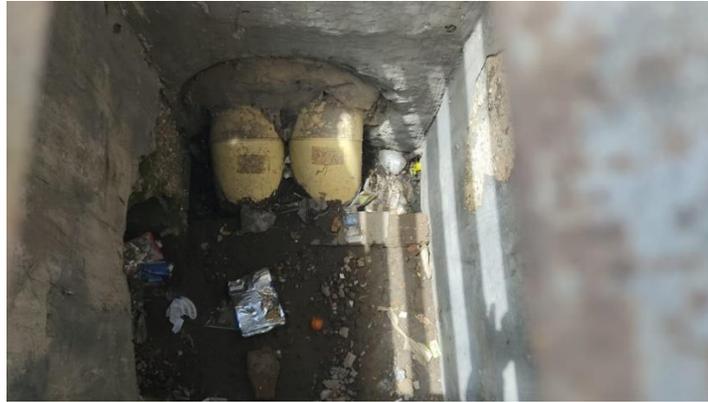
Figura 2. Estado interno del sumidero – fuente propia

Como se observa en el documento suministrado por la empresa Veolia Aguas de Tunja S.A. ESP, es claro que se han realizado mantenimientos preventivos a la estructura, la última reportada en abril del año en curso, y según este mismo informe se tiene programada la realización de mantenimientos preventivos a los sumideros del distrito Gaitán para los meses de septiembre y octubre del año en curso, sin embargo, es recomendable revisar su funcionamiento ya que como se puede observar en la figura 2, actualmente la caja del sumidero presenta colmatación en el fondo con sedimentos y basuras, lo anterior en virtud de la temporada de altas precipitaciones presentada en la ciudad de Tunja posterior a la fecha de realización del último mantenimiento, imposibilitando de esta la entrada eficiente del caudal de escorrentía hacia la red de alcantarillado.

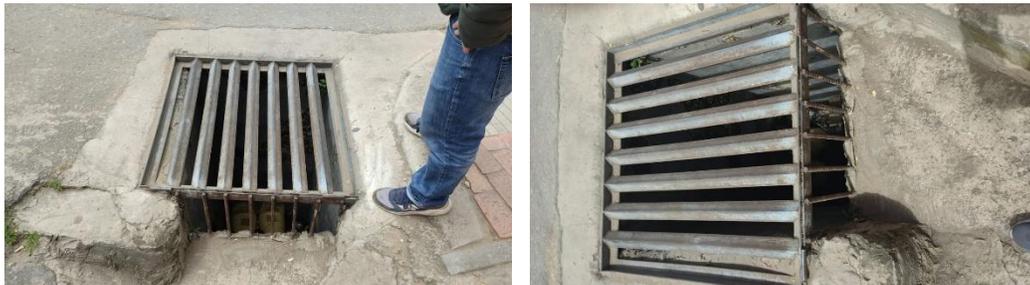
Figura 3. Estado actual de la rejilla – fuente propia

Referente al estado de las rejillas se puede apreciar que estas se encuentran en buen estado, no se evidencia ningún tipo de obstrucción que impida el ingreso del caudal de escorrentía hacia la caja del sumidero, por lo tanto, la recomendación es continuar con los mantenimientos preventivos a fin de evitar la acumulación de basura y sedimentos gruesos en la rejilla de entrada del mismo.

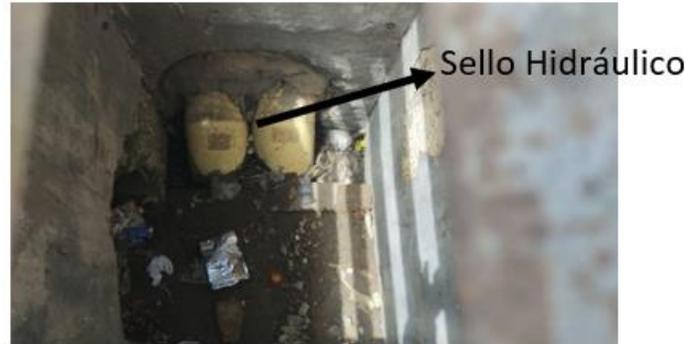
Figura 4 Sello Hidráulico – Fuente Propia

En la inspección realizada se pudo evidenciar que la estructura ya presenta sello hidráulico, el cual, según informe suministrado por Veolia Aguas de Tunja, fue instalado el pasado 9 de noviembre de 2019 y consta de dos (2) codos en pvc, estructura que se evidencia en la figura 4. Así mismo es importante mencionar que este tipo de estructuras son de importancia en alcantarillados combinados y en el momento de realizar la visita no se evidenciaron malos olores provenientes de la red.

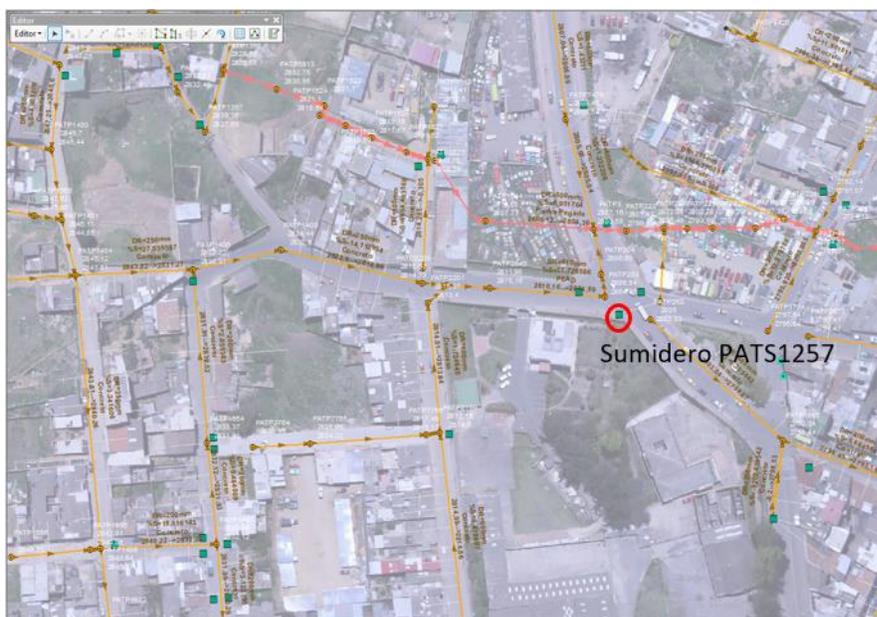
Figura 5 Catastro de Redes – Fuente Modificado de Veolia Aguas de Tunja

Para el análisis hidráulico de la red de alcantarillado y tuberías adyacentes al sumidero PATS1257 es necesario inicialmente hacer la descripción del catastro de redes en la zona de estudio, la cual puede ser descrita a partir de la figura 5, donde se observa que la zona presenta una red compleja de tuberías de concreto con diámetros que oscilan entre 200 y 610 mm de diámetro, esta red descarga en diferentes puntos de una red central tipo bóveda construida en piedra pegada que para la zona de estudio presenta diámetros entre 500 y 1000mm.

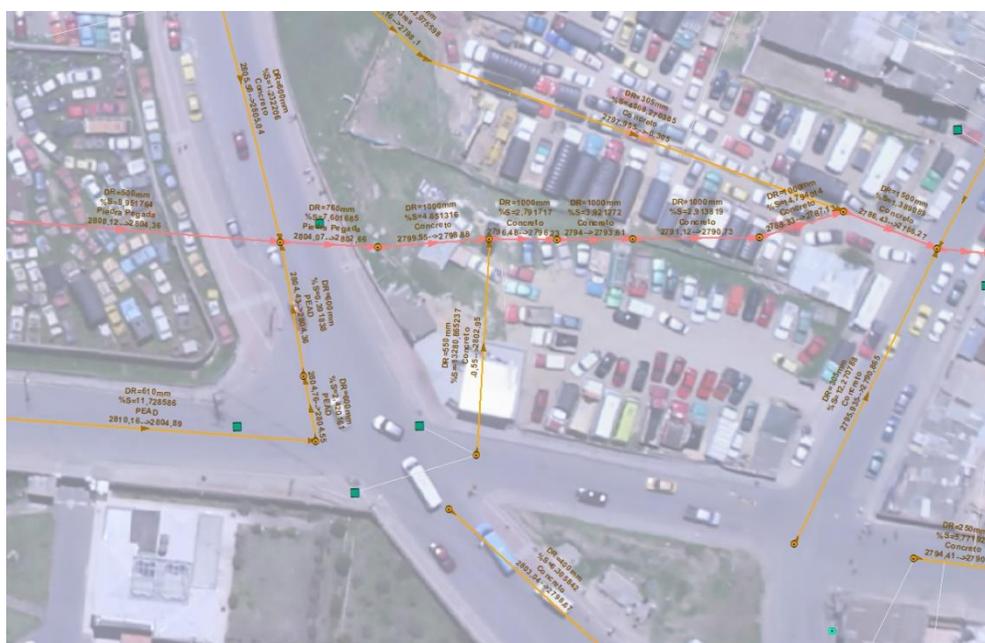
Figura 6. Detalle sumidero PATS1257. Fuente Veolia Aguas de Tunja

Al detallar las conexiones referentes al sumidero PATS1257 se puede apreciar que este, entrega el caudal de escorrentía por medio de una tubería en concreto de 600mm de diámetro al pozo PATP4, el cual se define como un pozo inicial del sistema de alcantarillado ya que el único aporte de caudal es el referido al sumidero bajo estudio. Posteriormente este pozo entrega el caudal a una tubería de concreto de 600mm de diámetro para ser conducida hacia el pozo PATP223 el cual entrega a la red central tipo bóveda construida en piedra pegada y con un diámetro de 1000mm, lo anterior puede ser observado en la figura 6.

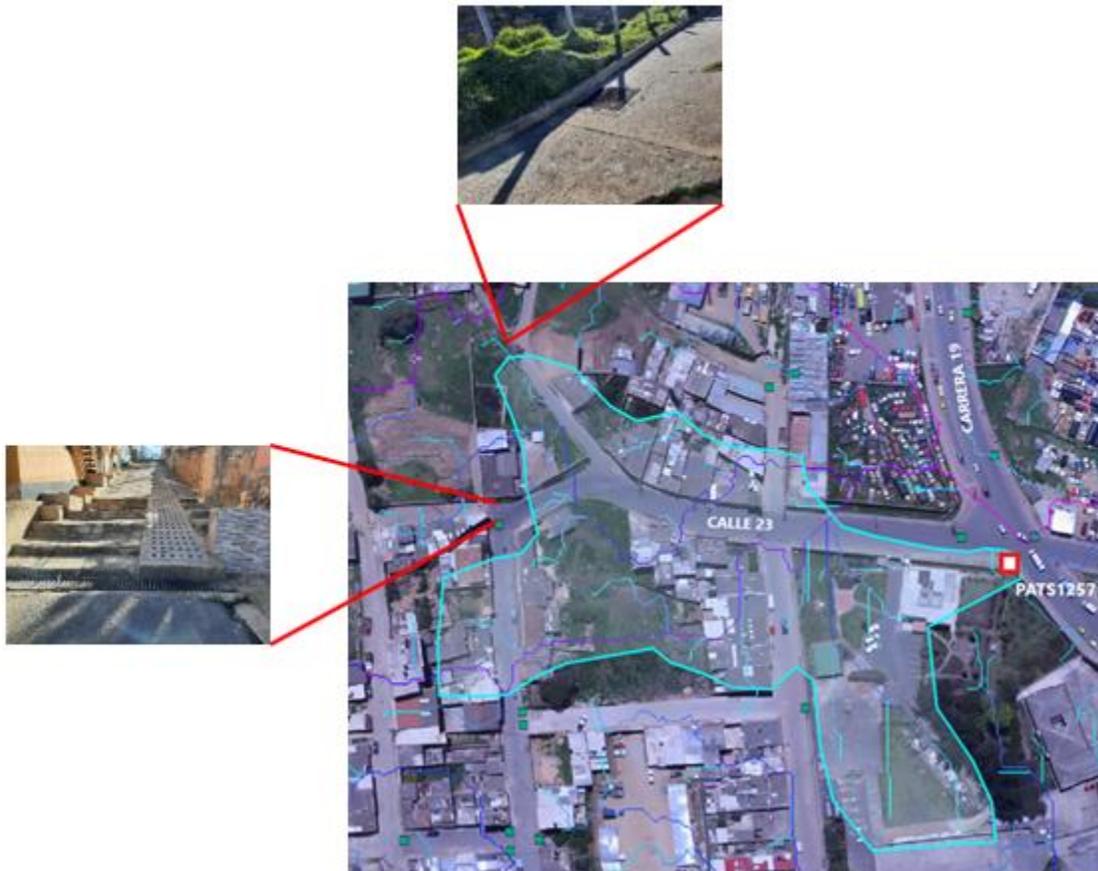
Figura 7. Área aferente – Modificado de Veolia Aguas de Tunja

- Estudio Hidrológico: se realiza el empleando un modelo lluvia – escorrentía que permita establecer el caudal generado por la cuenca aferente al sumidero bajo estudio, para lo cual se requiere establecer el área de la misma a partir del análisis topográfico de la zona, así como de la identificación de otros sumideros. En la figura 7 se aprecia el área aferente identificada por la empresa Veolia Aguas de Tunja, la cual fue verificada por medio de las actividades desarrolladas para la generación de este informe.

De la visita de campo se pudo verificar que el área aferente está bien determinada y sus límites se caracterizan por divisorias de agua y en los sitios con pendiente topográfica drenando hacia el sumidero el curso superficial de la escorrentía se ve interrumpido por la presencia de sumideros que captan el caudal superficial y lo conducen hacia una red de alcantarillado que no conecta directamente con el sumidero en estudio, la ubicación de estos sumideros puede verse en la figura 6. Partiendo del valor del área y empleando las curvas IDF de la estación hidrometeorológica de la UPTC (ver figura 8), se empleó el método SWWM para la determinación del caudal.

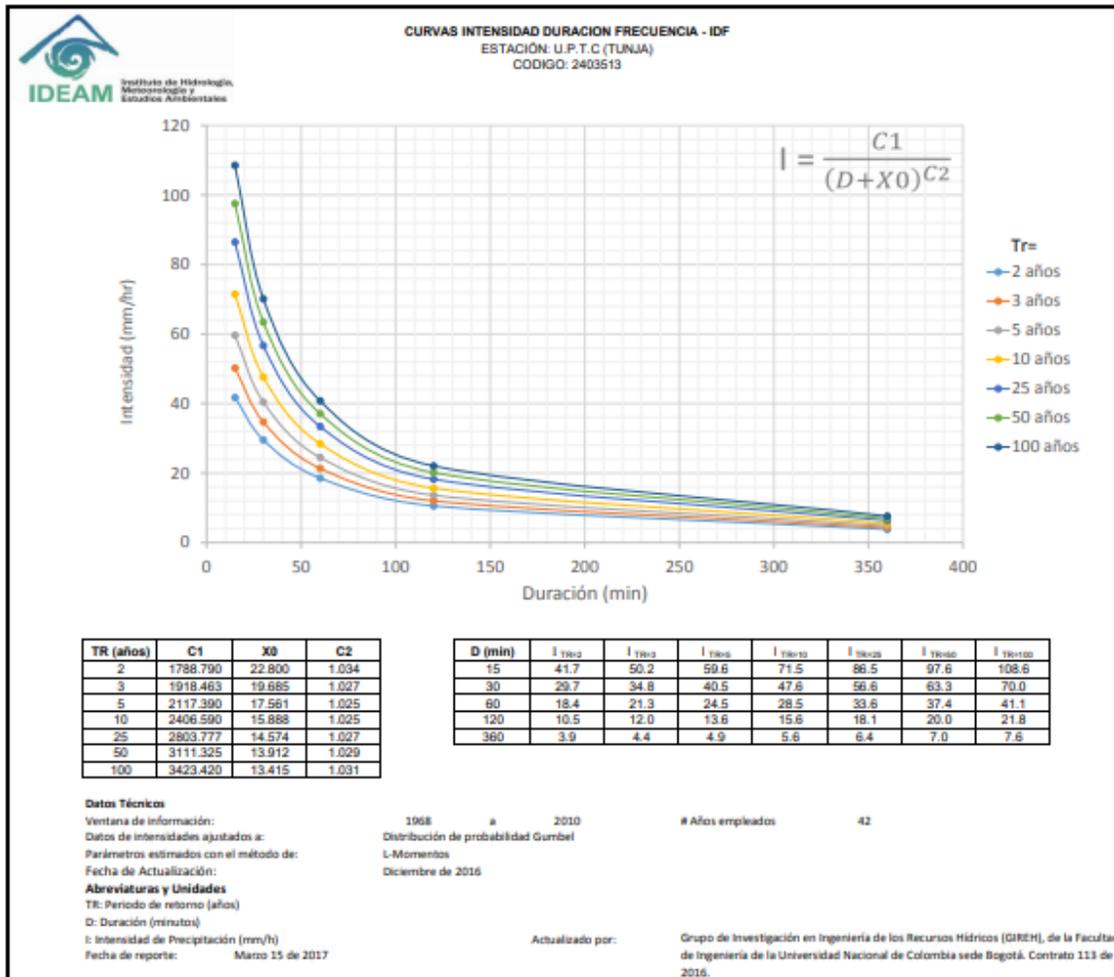
Figura 8. Curva IDF Estación UPTC

El informe entregado por Veolia Aguas de Tunja indica que se trabajaron datos de precipitación con un periodo de retorno de 3 años, lo cual es adecuado teniendo en cuenta lo establecido en el artículo 135 de la Resolución 0330 de 2017, donde se indica que el periodo de retorno para la estimación de caudales pluviales para tramos iniciales en zonas residenciales con áreas tributarias menores a 2 Ha debe ser igual a 3 años.

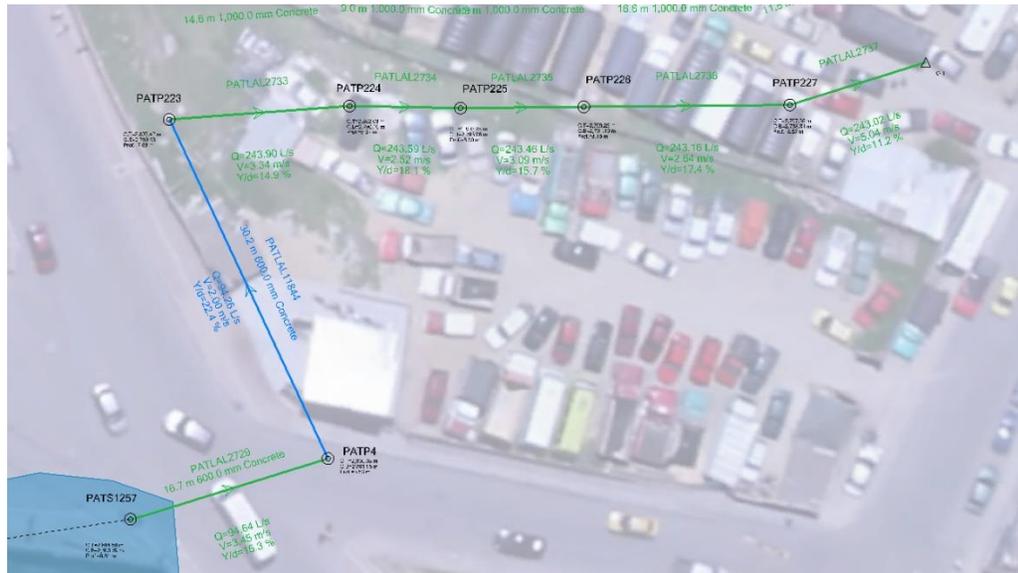
Figura 9. Red Modelada Fuente Veolia Aguas de Tunja.

- **Análisis Hidráulico:** desarrollado empleando el Software SewerGems, cuya información de entrada está caracterizada por el caudal generado por la cuenca y por los datos de la red de alcantarillado tales como diámetro de la tubería, material, cotas de los pozos de inspección, entre otros. En la figura 9 se presenta el tramo de red modelado para dar respuesta al cuestionario planteado, el cual consta de los tramos entre el sumidero y la bóveda (tuberías PATLAL2729 y PATLAL11844) y 5 tramos dentro de la bóveda

(PATLAL2733, PATLAL2734, PATLAL2735, PATLAL2736 y PATLAL2737) para presentar el funcionamiento hidráulico de las redes cercanas al sumidero PATS1257.

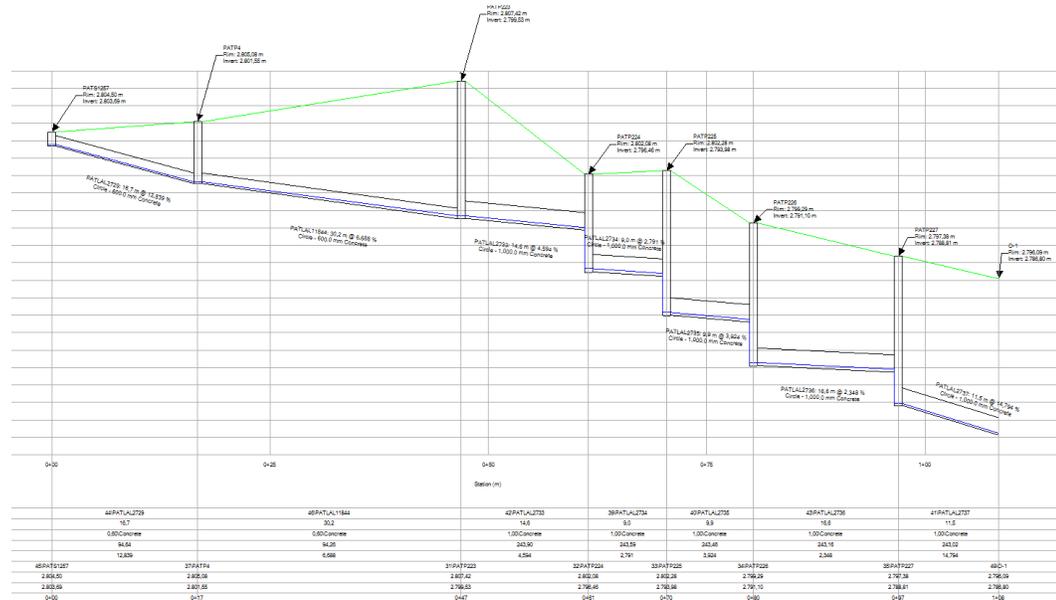
Figura 10. Perfil Comportamiento Red de Alcantarillado. Fuente Veolia Aguas de Tunja

En la figura 10 se presenta el perfil de la red modelada, donde se presenta el perfil de terreno (definido a partir de las cotas de los pozos de inspección), el trazado de las tuberías (cota batea y cota clave) y perfil de la lámina de agua, donde claramente se observa que para las condiciones de diseño se presenta un borde libre suficiente para el correcto funcionamiento de la red de alcantarillado.

Teniendo en cuenta lo expresado en los párrafos precedentes, es claro que las tuberías adyacentes al sumidero PATS1257 no se presenta inconvenientes de capacidad de transporte de caudales en función de las condiciones requeridas de diseño mencionadas previamente, lo anterior se debe fundamentalmente a la combinación de factores hidráulicos e hidrológicos tales como el diámetro de la tubería, la configuración de pendientes presentada en la red de alcantarillado en la zona estudiada, el material de la tubería (en menor grado) y el caudal de diseño.
