DICTAMEN PERICIAL

PROCESO PERTENENCIA No. 2019-00508

**INFORME PERICIAL
CARRERA 1D No.20A-57
GIRARDOT, CUNDINAMARCA**

**PRESENTADO POR:
ARQ. LUZ AMANDA CASTRO GONZALEZ
PERITO AVALUADOR**

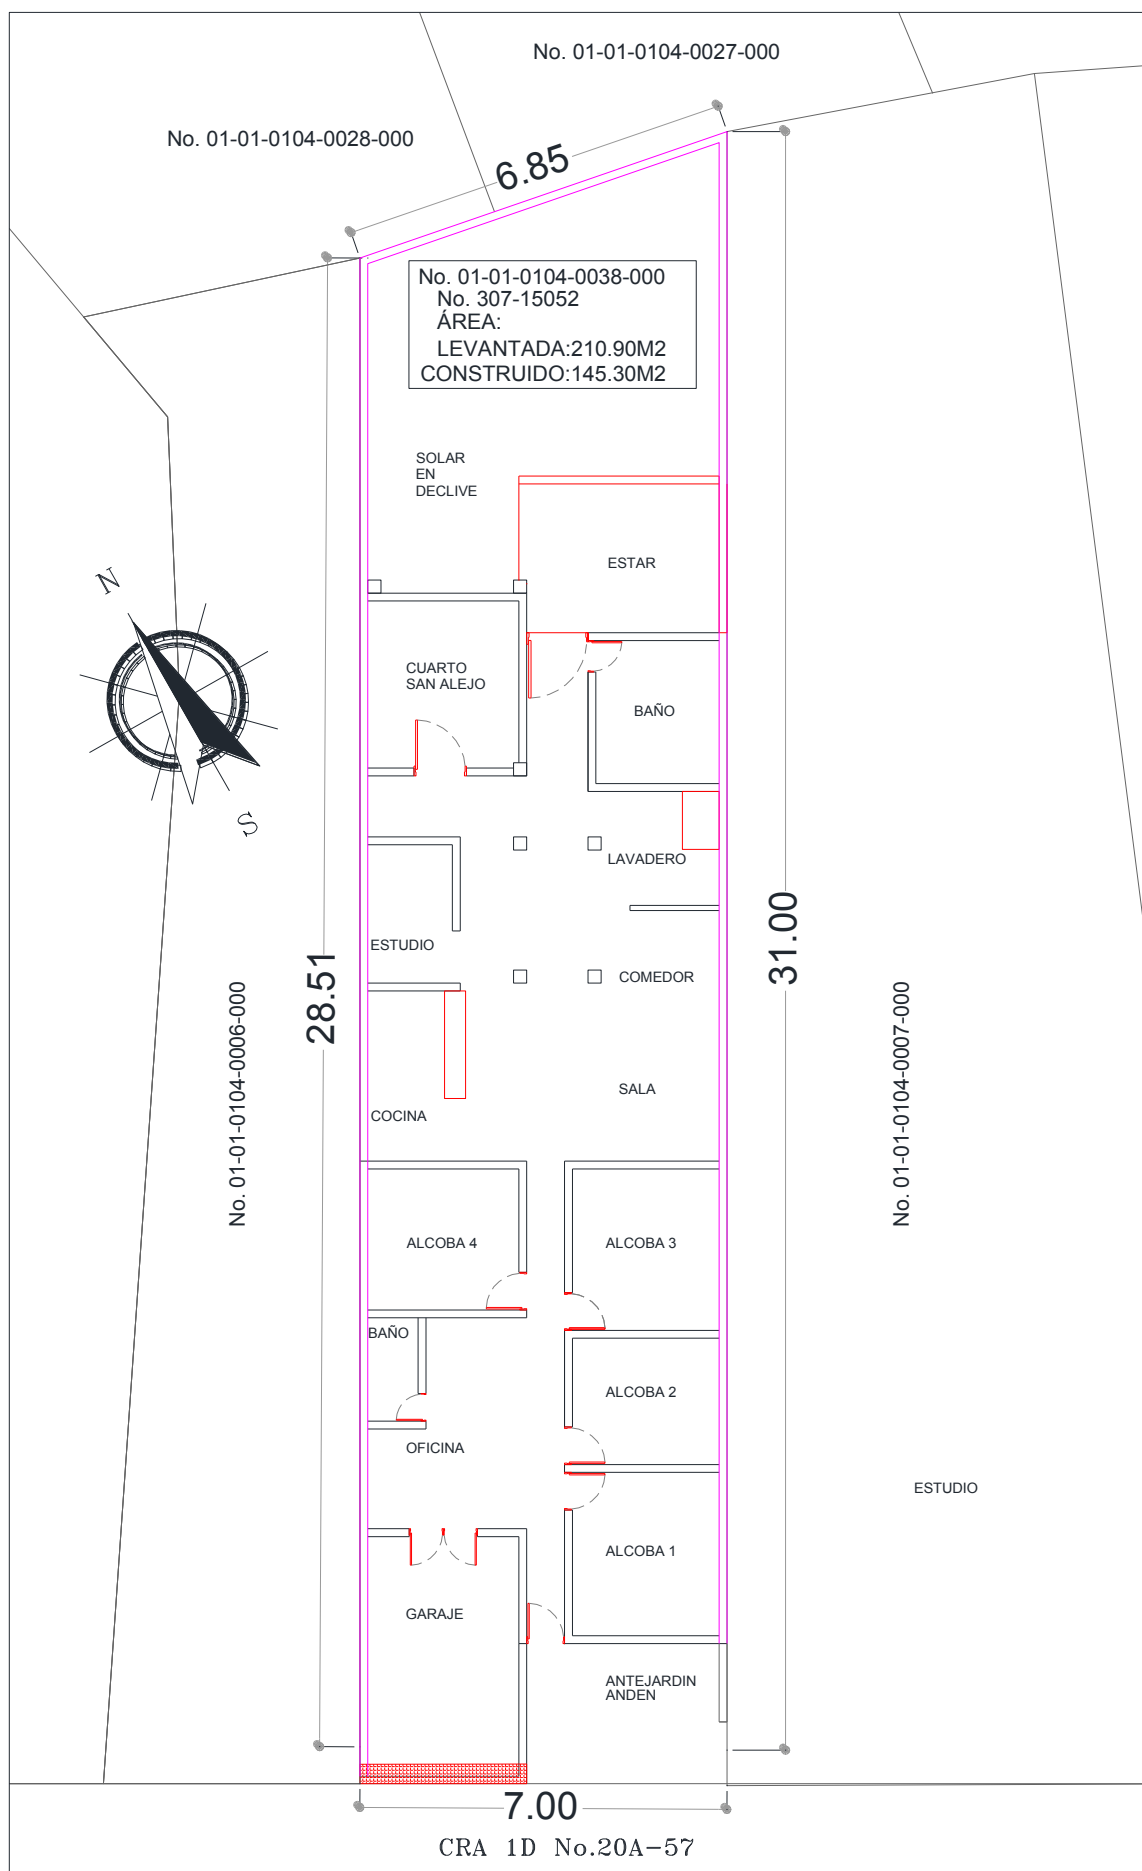
PREDIO LITIS LEVANTADO POR LA PERITO ACTUANTE:

Por otra parte la Perito actuante presenta el plano (levantamiento planimétrico) del área en Litis con su distribución interior.

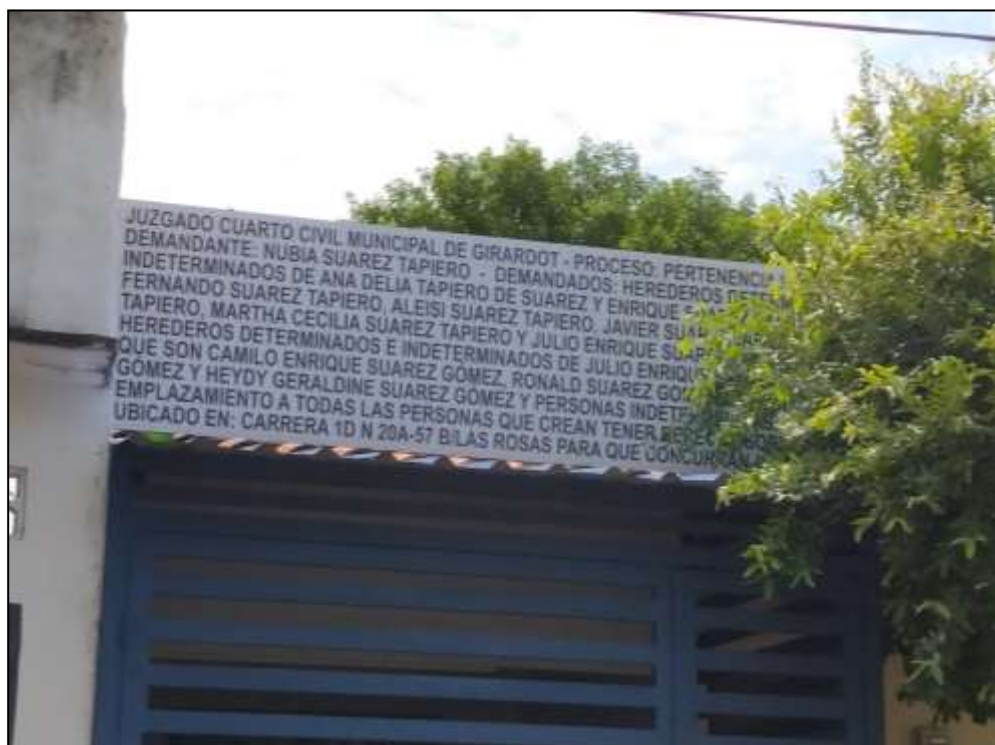
El día que se efectuó la inspección técnica la valla se encontraba localizada sobre la cubierta del garaje en la fachada, está una parte tapada por un árbol. Se solicitó efectuar poda del árbol.

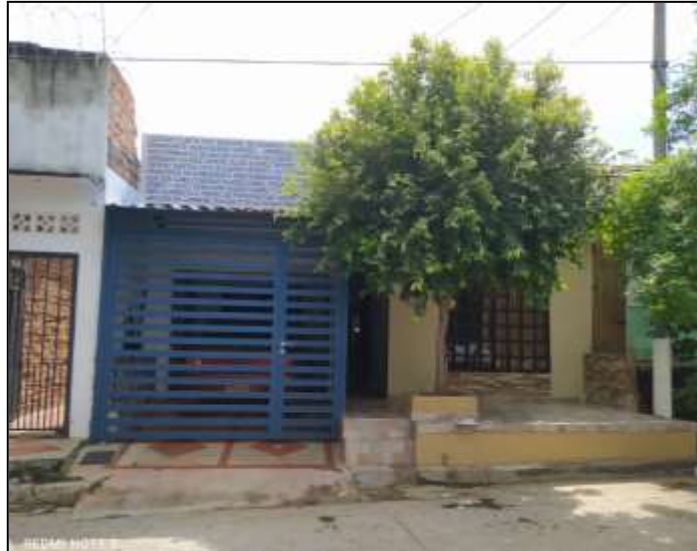
FACHADA FRONTAL

- Puertas metálicas.
- Muro con garraplast y vinilo
- Anden con cerámica
- Contadores de servicios
- Cubierta arquitectónica sobre garaje.
- Enchape tableta 50x50
- Muros a media altura con enchape.

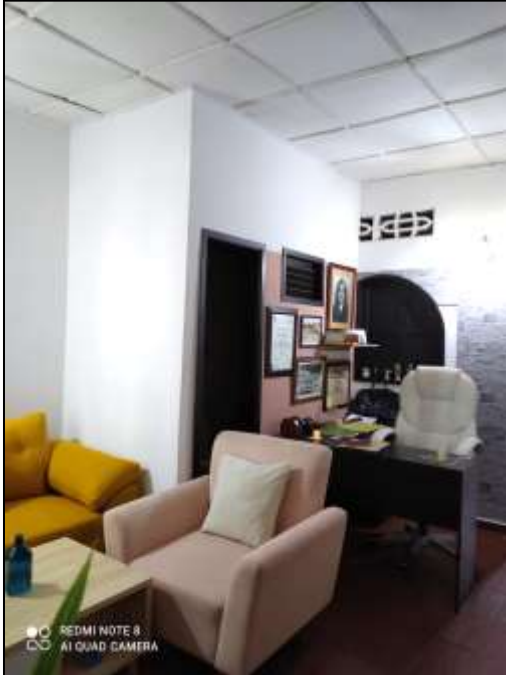
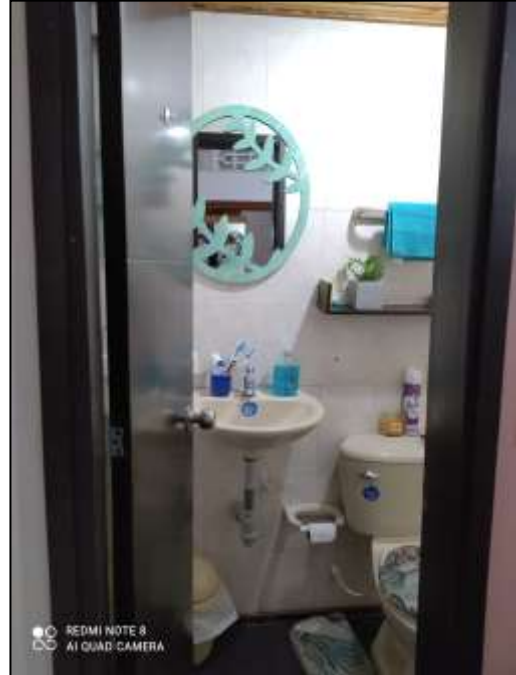
ÁREA OFICINA Y BAÑO
PISO TABLETA GRES, MUEBLES ENCHAPE Y ESTUCO - BAÑO ENCHAPE TOTAL
TABLETA CERÁMICA
BAÑO ENCHAPE TOTAL

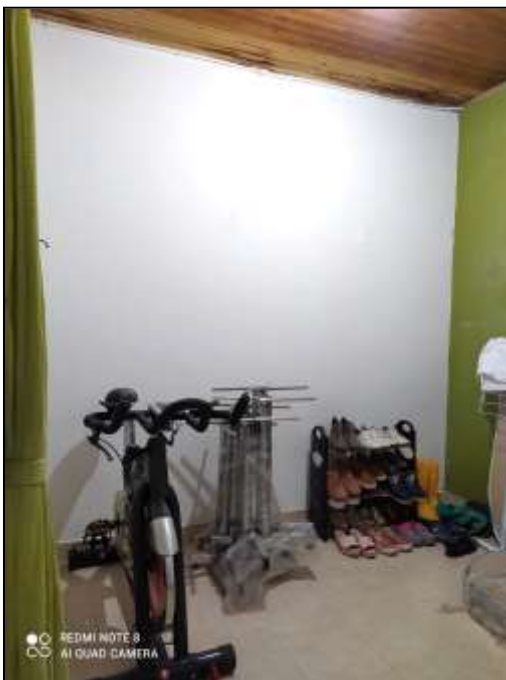
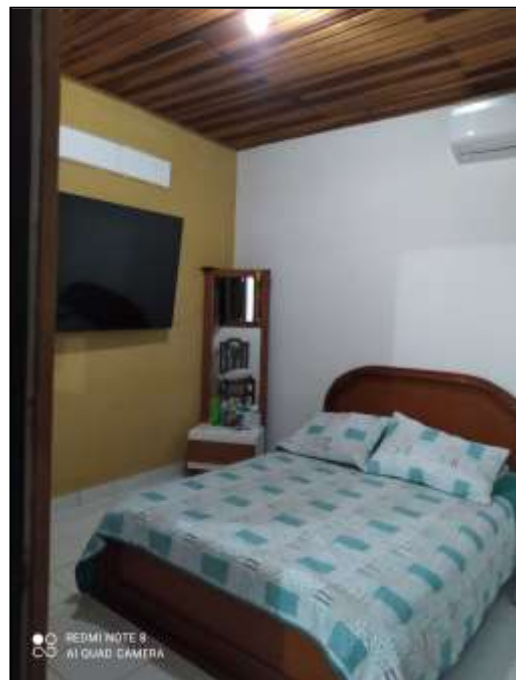
HABITACIONES EN MACHIHEMBRE
CERÁMICA EN PISOS, LA HABITACIÓN 4, NO TIENE PUERTA

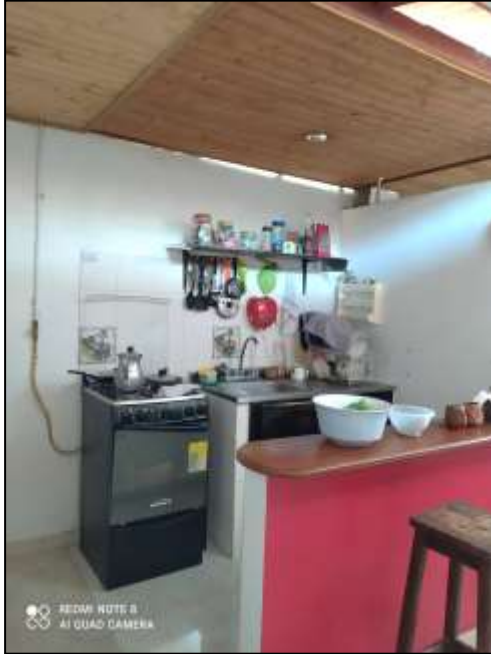
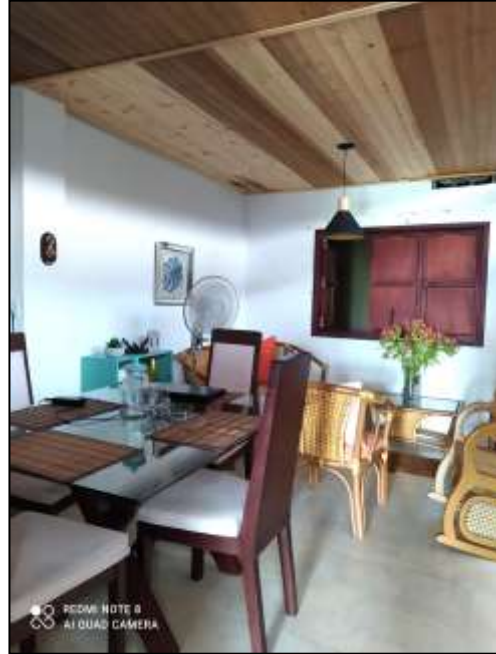
COCINA ENCHAPE 20x20, SALA COMEDOR
PISO EN CERAMICA, CIELORASO EN MACHIHEMBRE

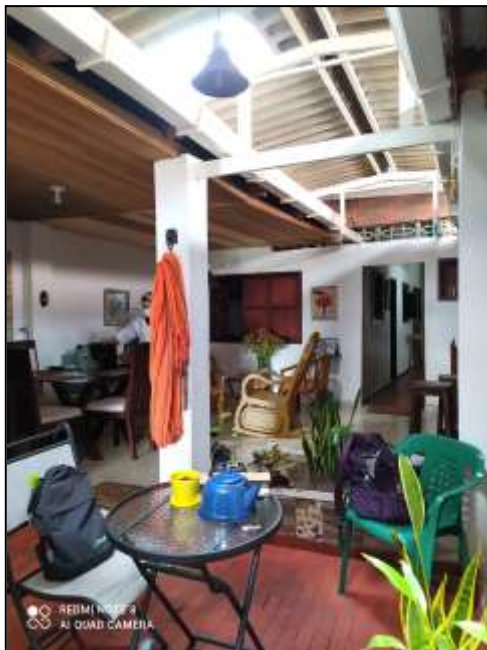
ÁREA SOCIAL ESTUDIO
CUBIERTA EN TEJA ASBESTO SOBRE PERFILES METÁLICOS
COLUMNAS, ENCHAPE PISO TABLETA GRES

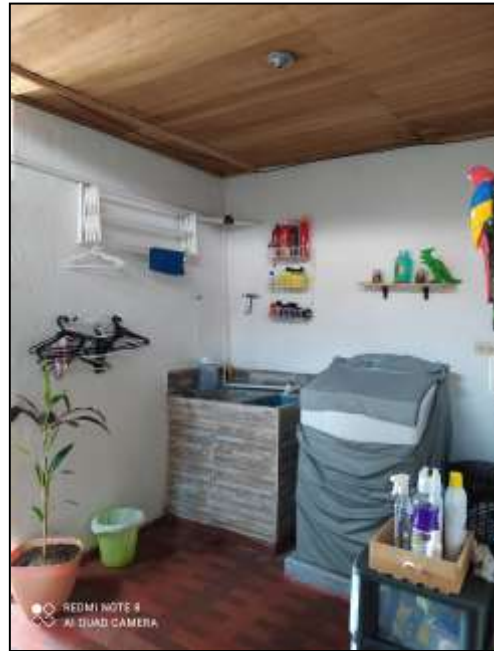
ESTUDIO ÁREA DE ROPAS Y LAVADO
PISO EN GRES, CIELORASO EN MACHIHEMBRE

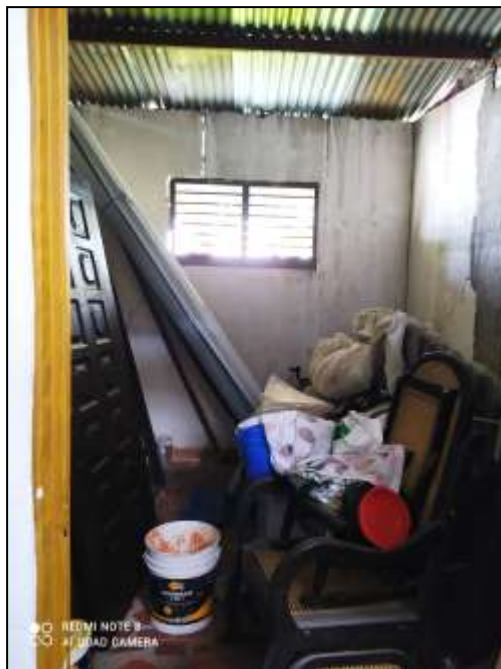
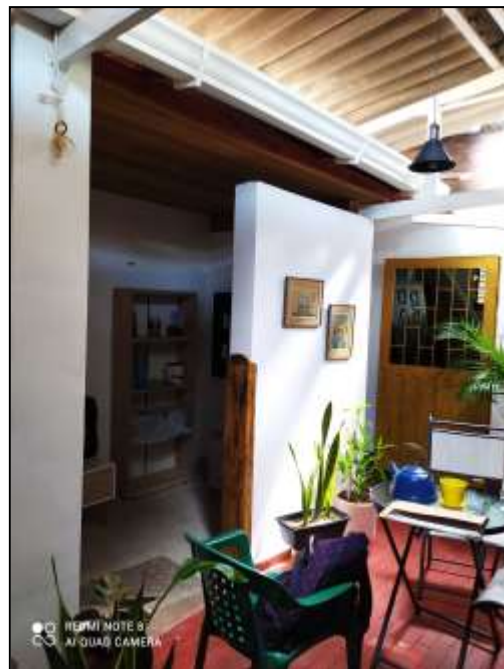
Clase 3.5: El inmueble necesita reparaciones en su estructura en el muro y piso localizado en el sector norte de cerramiento del espacio denominado cuarto de san alejo.

CUARTO DE SAN ALEJO PISO EN RETAL, CUBIERTA EN ZINC.
ESTUDIO PISO EN CERAMICA, CIELORASO EN MACHIHEMBRE.
CANAL EN PVC, PERFILES METALICOS A LA VISTA.

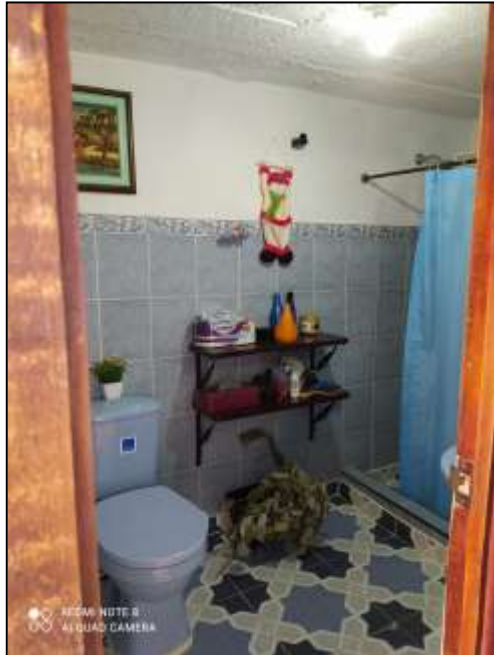
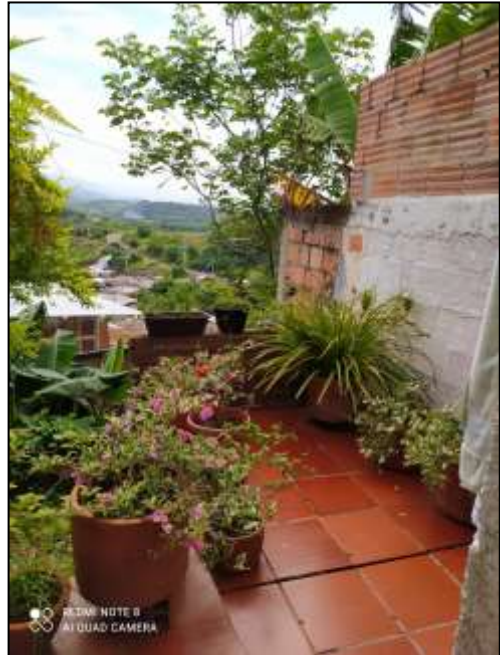
BAÑO CERCA AL PATIO CON ENCHAPE, PARTE SUPERIOR EN VINILO,
ESTAR: PATIO PISO EN GRES, MURO EN BLOQUE CON VINILO

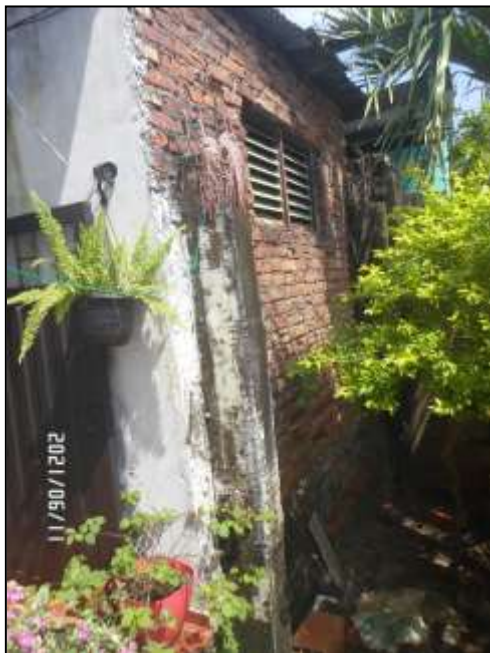
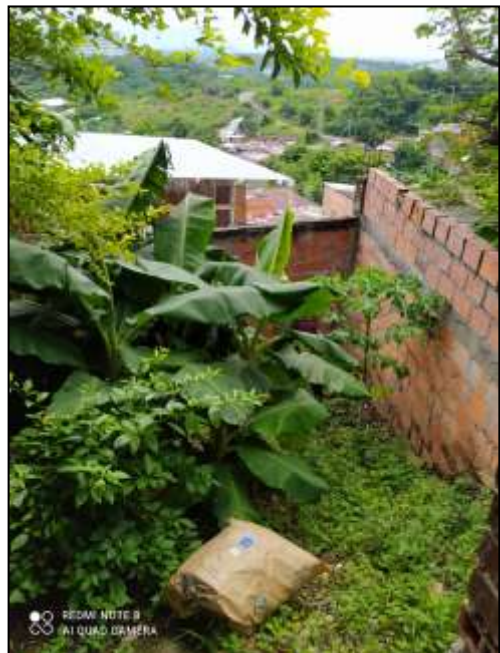
En los costados sur y oriente al interior del patio se efectuó muro de cerramiento.

SOLAR SECTOR NORORIENTAL MATAS DE CAHACO, PAPAYO,
COCO Y VEGETACION NATIVA.
MURO CERRAMIENTO EN LADRILLO SOBRE CICLOPEO.
