TRIBUNAL ADMINISTRATIVO DE BOLÍVAR
TRASLADO DE PRUEBAS RECIBIDAS
(Artículo 110 CGP)

Medio de control	REPARACIÓN DIRECTA
Radicado	13-001-33-33-000-2020-00600-00
Demandante	EMILIO ALEXANDER GALVIS ESPINOSA
Demandado	DISTRITO DE CARTAGENA – SUPERINTENDENCIA DE NOTARIADO Y REGISTRO
Magistrado ponente	LUÍS MIGUEL VILLALOBOS ÁLVAREZ

ASUNTO: RESPUESTA REQUERIMIENTO INFORME - OFICIO AMC-OFI-0138515-2023

INFORME DE VISITA TÉCNICA

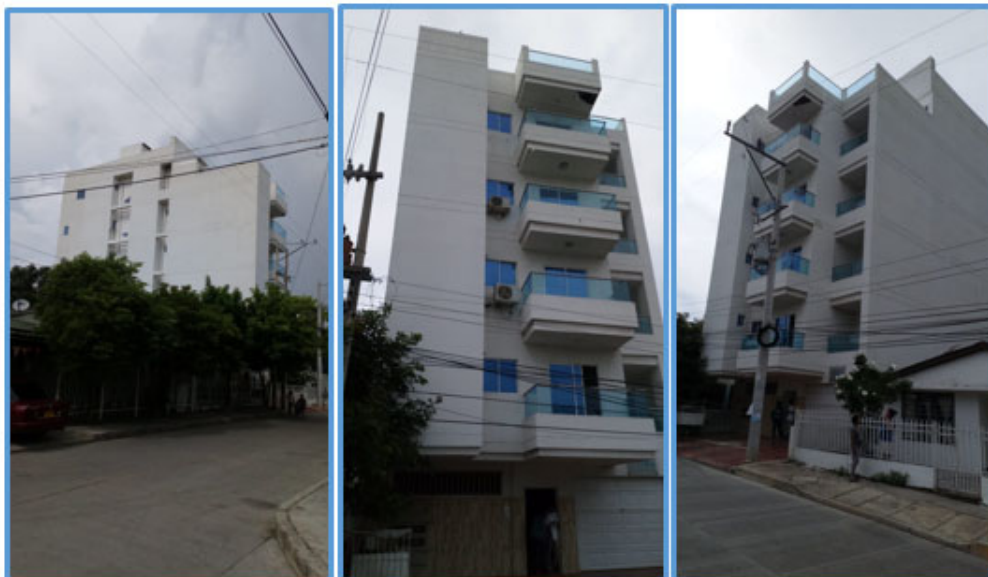
Fotografía 1. Edificio Villa May.

En la Fotografía 1 se presenta la fachada del edificio Villa May en esta se aprecia la altura del edificio.

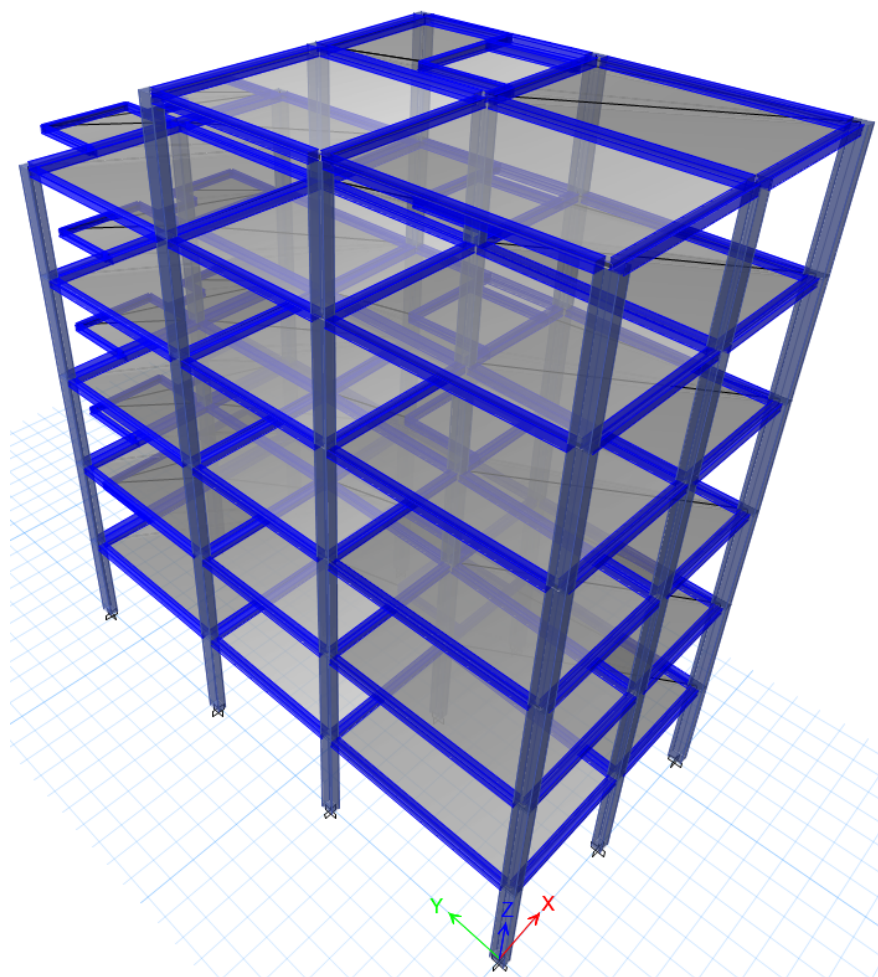
Gráfica 8. Configuración estructural (Elaboración propia).

El sistema estructural encontrado de Pórticos en Concreto Resistentes a Momento con capacidad Mínima de Disipación de Energía acorde con lo especificado en el *Reglamento NSR-10* para el grupo de uso I en y la zona de amenaza sísmica Baja en la que se encuentra localizada la edificación, sin embargo se debe verificar que el refuerzo dispuesto y la calidad de los materiales que componen la estructura cumplan con los requisitos mínimos dispuestos para este tipo de sistema, así mismo, que los índices no sobrepasen los valores máximos establecidos por el *Reglamento NSR-10*.

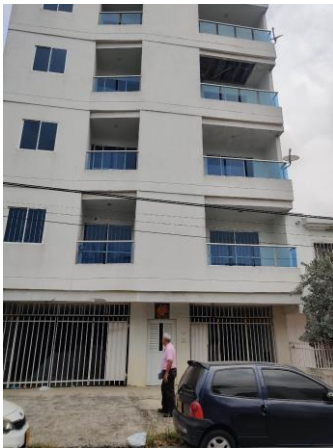
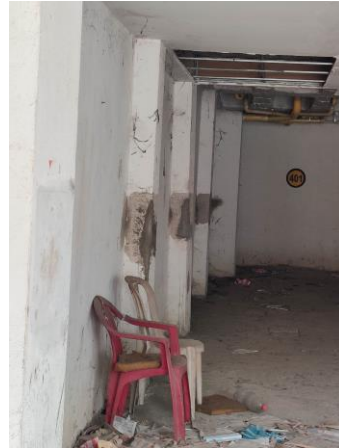
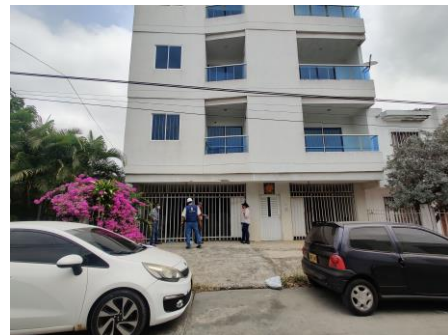
6.2 - INFORMACIÓN SOCIOECONÓMICA					
Estrato:	4	Uso del Suelo:	Residencial tipo C		
Disponibilidad de servicios públicos básicos:					
Acueducto:	Si	Alcantarillado:	NO	Energía Eléctrica:	NO
Disponibilidad de servicios públicos complementarios:					
Teléfono:	NO	Gas Natural:	NO	Aseo Urbano:	Si
6.3. INFORMACIÓN TÉCNICA					
Tipo Daño:	No Aplica				
Señalización:	N/A				
6.4 - DIAGNÓSTICO					
<p>En visita técnica al edificio Villa Mary se observa que es un edificio de consta de cinco (5) pisos, se encuentra completamente desocupado y cerrado, por lo que el acceso al mismo no fue posible, no posee ninguno de los básico y complementarios.</p>					
6.5- REGISTRO FOTOGRÁFICO
