MAYO 2021

**INFORME DE DICTAMEN PERICIAL DENTRO DEL PROCESO
DE CON EXPEDIENTE No. 150013333006-2018-0107-00
ACCIONANTE: JAIR EDILSON BOHORQUEZ PARRA
ACCIONADO: INSTITUTO NACIONAL DE VIAS – INVIAS,
DEPARTAMENTO DE BOYACÁ Y MUNICIPIO DE SAN
EDUARDO**

Elaborado por:
SOCIEDAD BOYACENSE DE
INGENIEROS Y ARQUITECTOS
TUNJA (BOYACÁ)
Teléfonos: 310777760 – 7423399
sbiatunja@gmail.com

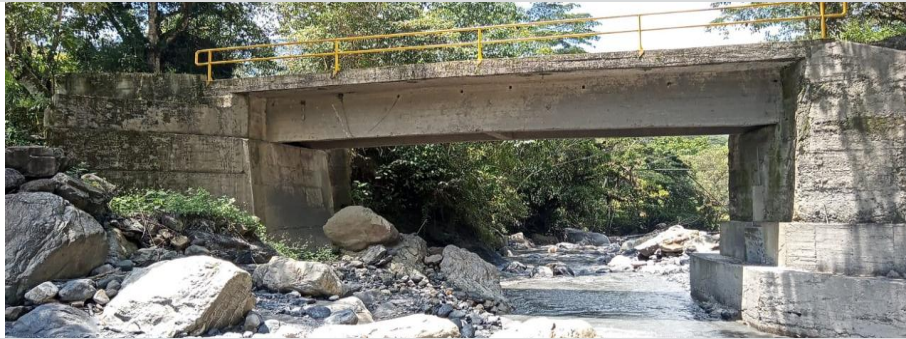
FOTOGRAFIA DEL ELEMENTO

FICHA No.	2
FECHA	22/04/21						
HISTORIA CLINICA No	PTE-001						
INMUEBLE	Puente Vehicular						
AREA DE ESTUDIO	Superestructura						
ELEMENTO	<u>Vigas</u>						
SISTEMA CONSTRUCTIVO	Postensadas						
MATERIAL	Concreto						
TIPO AFECTACION	FISICA	x	MECANICA	x	QUIMICA	x	
	TIPO LESION			OBSERVACION			
MANCHAS	x			Eflorescencia color verde			
HUMEDAD	x			humedad en el punto de contacto con los estribos			
FISURAS	x			Fisuras en unión con los estribos por golpeo			
GRIETAS							
PERDIDAS DE MATERIAL							
EXPOSICION DE REFUERZO	x			Exposición del refuerzo en el momento de la construcción hormigones			
ASENTAMIENTOS

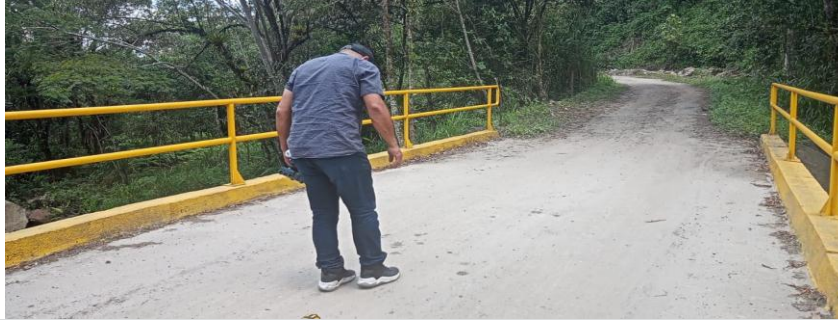
FOTOGRAFIA DEL ELEMENTO

FECHA	22/04/21			FICHA No.	3
HISTORIA CLINICA No	PTE-001				
INMUEBLE	Puente Vehicular				
AREA DE ESTUDIO	Superestructura				
ELEMENTO	Barandas				
SISTEMA CONSTRUCTIVO	artesanal				
MATERIAL	Carpintería metálica				
TIPO AFECTACION	FISICA	<input checked="" type="checkbox"/>	MECANICA	QUIMICA	<input checked="" type="checkbox"/>
	TIPO LESION		OBSERVACION		
OXIDACIÓN	X	Las barandas presentan descascaramientos y suciedad de la pintura debido a la C02			
CORROSIÓN	X	Condición regulares de las conexiones, la presencia de corrosión, regular estado de la pintura y presencia de material vegetal.			
FISURAS					
PERDIDAS DE MATERIAL					
EXPOSICION DE REFUERZO					
ASENTAMIENTOS

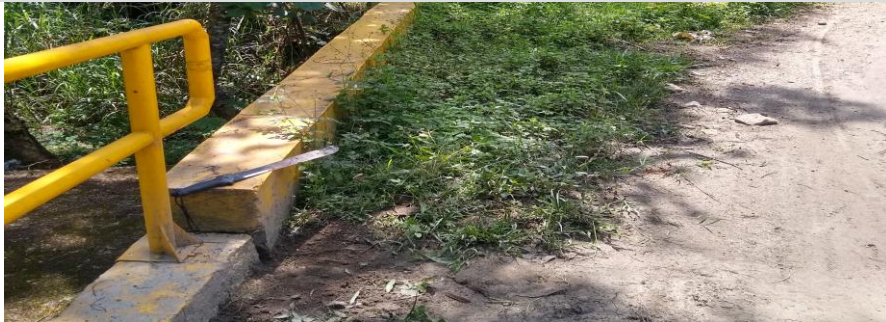
FOTOGRAFIA DEL ELEMENTO

FECHA	22/04/21		
HISTORIA CLINICA No	PTE-001		
INMUEBLE	Puente Vehicular		
AREA DE ESTUDIO	Superestructura		
ELEMENTO	<u>Juntas de expansión</u>		
SISTEMA CONSTRUCTIVO	Artesanal in situ		
MATERIAL	Concreto		
TIPO AFECTACION	FISICA	MECANICA	QUIMICA
		x	
	TIPO LESION	OBSERVACION	
MANCHAS	x	Se observa infiltración por el corte que tiene la junta no es uniforme y no tiene sello entre la junta con el concreto del tablero, bastante material vegetal y material particulado finos de la vía	
HUMEDAD			
FISURAS GRIETAS	x	Fisuras en las uniones con el tablero	
PERDIDAS DE MATERIAL	x	Se observa infiltración por desponche del concreto de apoyo de la junta, acumulación de material, aparición de vegetación en las zonas de apoyo de estribos.

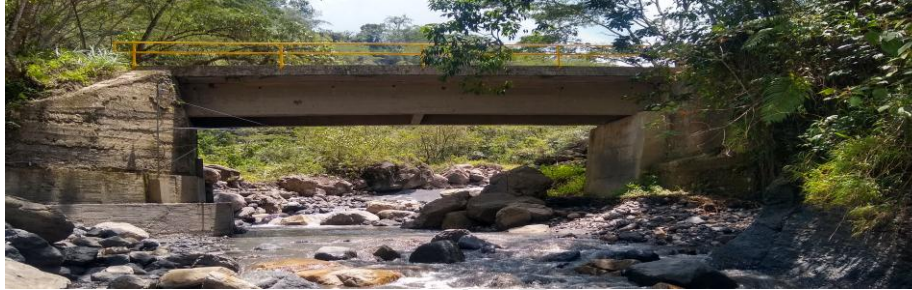
FOTOGRAFIA DEL ELEMENTO

FECHA	22/04/21			FICHA No.	6		
HISTORIA CLINICA No	PTE-001						
INMUEBLE	Puente Vehicular						
AREA DE ESTUDIO	Superestructura						
ELEMENTO	Aletas y contención						
SISTEMA CONSTRUCTIVO	Artesanal in situ						
MATERIAL	Concreto						
TIPO AFECTACION	FISICA	x	MECANICA	x	QUIMICA		
	TIPO LESION			OBSERVACION			
MANCHAS	x			Eflorescencia color verde y bastante vegetación			
HUMEDAD	x			Humedades en todo su área y en la base			
FISURAS	x			Fisuras en unión con los gaviones, gaviones sin revestimiento presentando carbonatación de la malla			
GRIETAS							
PERDIDAS DE MATERIAL	x			Por la exposición con humedad y material vegetal			
EXPOSICION DE REFUERZO							
ASENTAMIENTOS	x			Por los esfuerzos de energía del rio y del talud superior

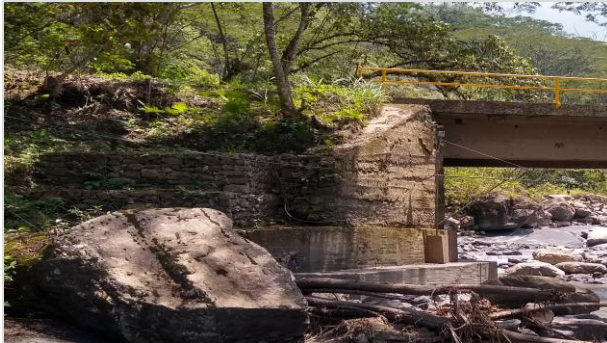
FOTOGRAFIA DE LA ALFECTACION

TIPO AFECTACION		INTERVENCION			GRADO DE LESION		
SEGURIDAD	FUNCIONALIDAD	ASPECTO IMPRESCINDIBLE	NECESARIA	CONVENIENTE	SEVERO	MODERADO	LEVE
x	x	x	x			x

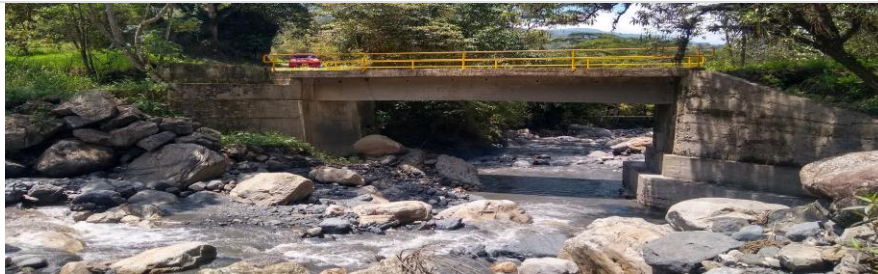
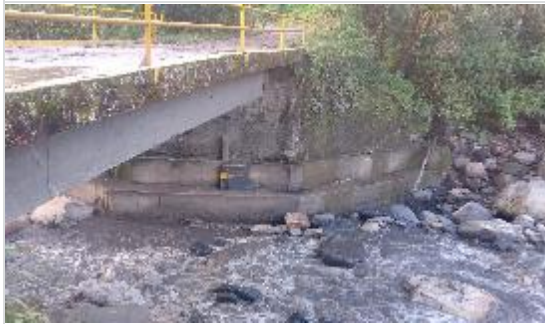
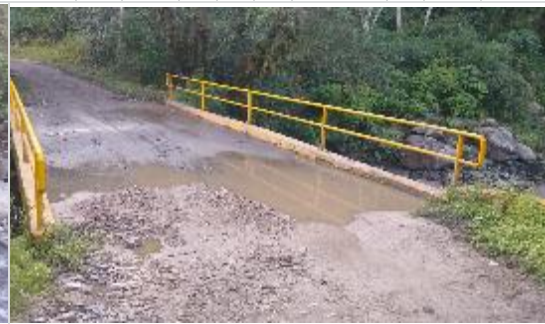
FOTOGRAFIA DE LA ALFECTACION

FECHA	22/04/21			FICHA No.	7
HISTORIA CLINICA No	PTE-001				
INMUEBLE	Puente Vehicular				
AREA DE ESTUDIO	Superestructura				
ELEMENTO	Hidráulica y socavación				
SISTEMA CONSTRUCTIVO	natural				
MATERIAL	H2O				
TIPO AFECTACION	FISICA	x	MECANICA	x	QUIMICA
	TIPO LESION		OBSERVACION		
MANCHAS					
HUMEDAD	x	estancamiento del agua sobre la superficie del puente, no existen drenajes de la escorrentía ni a la entrada ni salida, no se cuenta con drenajes del tablero			
FISURAS					
PERDIDAS DE MATERIAL	x	por la socavación existente y la geodinámica del rio			
EXPOSICION DE REFUERZO	x	Por el constante rozamiento con el flujo y por los golpes recibidos por las rocas de igual manera existen barreras de escombros de antiguas construcciones que obstaculizan el normal flujo del rio y la luz del puente no es adecuada para el caudal y el material de arrastre			
ASENTAMIENTOS	x	Por la constante pérdida del material de apoyo de los estribos por la socavación de fondo

TIPO AFECTACION		INTERVENCION			GRADO DE LESION		
SEGURIDAD	FUNCIONALIDAD	ASPECTO IMPRESCINDIBLE	NECESARIA	CONVENIENTE	SEVERO	MODERADO	LEVE
x	x	x	x			x

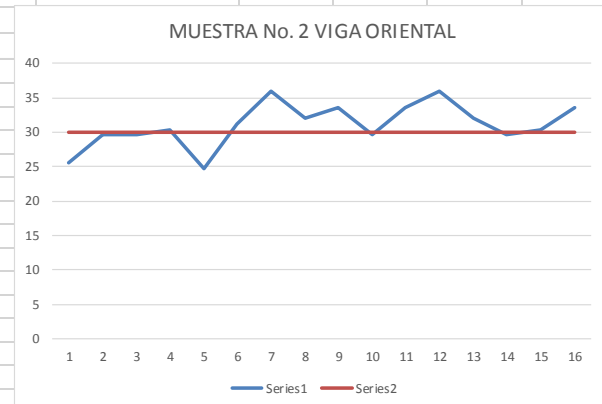
MUESTRA No. 2 VIGA ORIENTAL

No. DE TOMA	VALOR	MUESTRAS VALIDAS	% MEDIANA
1	25,6	1	83,12%
2	29,6	1	96,10%
3	29,6	1	96,10%
4	30,4	1	98,70%
5	24,8	1	80,52%
6	31,2	1	101,30%
7	36	1	116,88%
8	32	1	103,90%
9	33,6	1	109,09%
10	29,6	1	96,10%
11	33,6	1	109,09%
12	36	1	116,88%
13	32	1	103,90%
14	29,6	1	96,10%
15	30,4	1	98,70%
16	33,6	1	109,09%

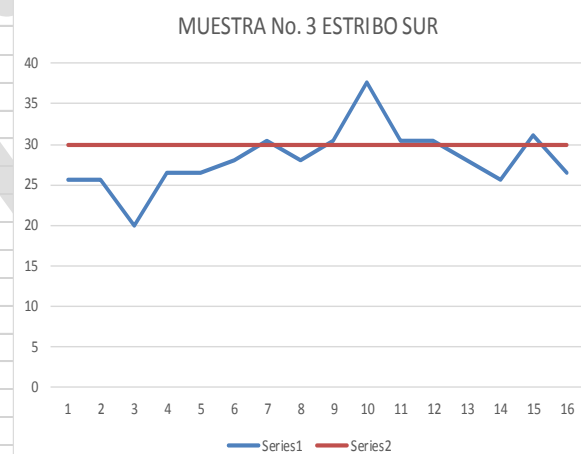
MUESTRA No. 3 ESTRIBO SUR

No. DE TOMA	VALOR	MUESTRAS VALIDAS	% MEDIANA
1	25,6	1	91,43%
2	25,6	1	91,43%
3	20	0	71,43%
4	26,4	1	94,29%
5	26,4	1	94,29%
6	28	1	100,00%
7	30,4	1	108,57%
8	28	1	100,00%
9	30,4	1	108,57%
10	37,6	0	134,29%
11	30,4	1	108,57%
12	30,4	1	108,57%
13	28	1	100,00%
14	25,6	1	91,43%
15	31,2	1	111,43%
16	26,4	1	94,29%

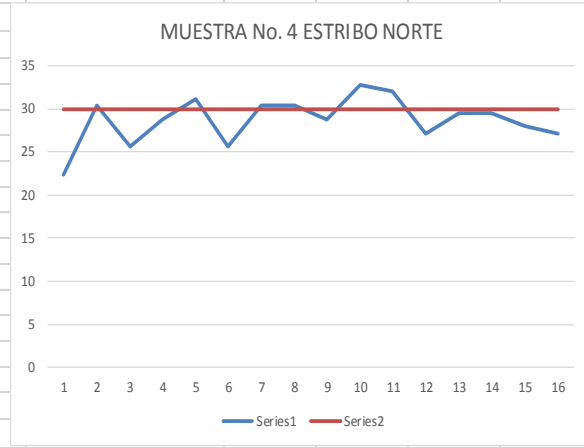
MUESTRA No. 4 ESTRIBO NORTE

No. DE TOMA	VALOR	MUESTRAS VALIDAS	% MEDIANA
1	22,4	0	76,71%
2	30,4	1	104,11%
3	25,6	1	87,67%
4	28,8	1	98,63%
5	31,2	1	106,85%
6	25,6	1	87,67%
7	30,4	1	104,11%
8	30,4	1	104,11%
9	28,8	1	98,63%
10	32,8	1	112,33%
11	32	1	109,59%
12	27,2	1	93,15%
13	29,6	1	101,37%
14	29,6	1	101,37%
15	28	1	95,89%
16	27,2	1	93,15%

15
 22,4 DAT. MINIMO
 32,8 DAT. MAXIMO
 437,6 SUMA TOTAL
 29,17 PROMEDIO
 29,2 MEDIANA
 2994,8 P.S.I. ARROJADO
 99,83% % REQUERIDO

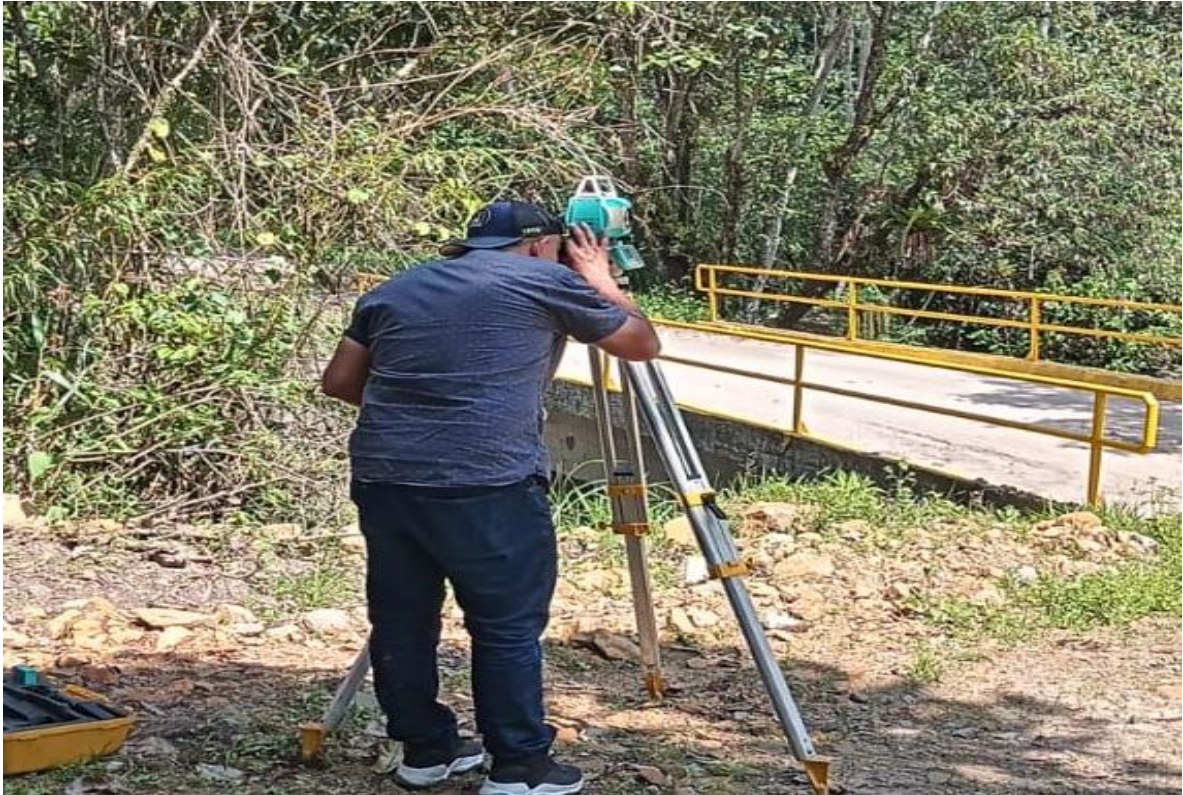
Foto No.11 control de verticalidad y horizontalidad parte superior del puente.

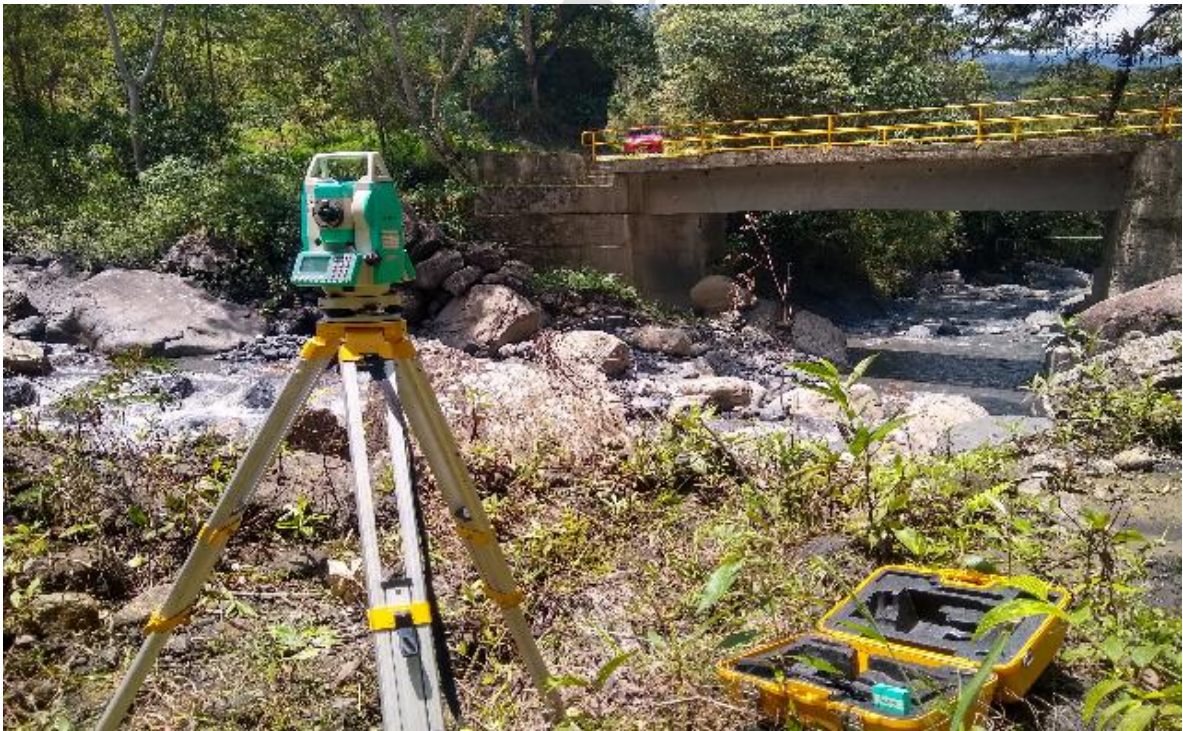
Foto No.12 control de verticalidad y horizontalidad parte inferior del puente.

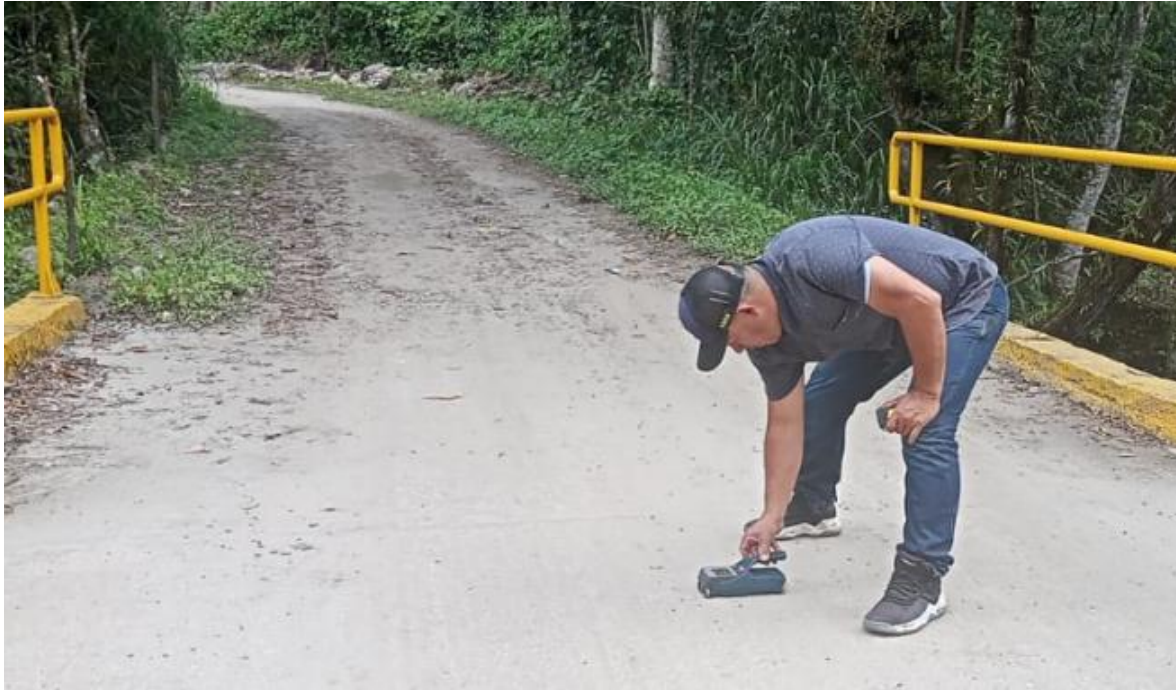
De acuerdo con los valores obtenidos con el ferrosacan, indican que el acero de refuerzo todavía no se encuentra expuesto al concreto carbonatado, ya que los valores de recubrimiento y valores de profundidad de carbonatación permiten que el acero de refuerzo no se encuentre vulnerable a este proceso. Sin embargo, el puente presenta áreas en las cuales los valores de recubrimiento no son los adecuados y ya presenta exposición y corrosión del acero, estas áreas pueden dañar áreas alrededor que se encuentran en buen estado.

Foto No.15 ensayos de ferros scanner en tablero o placa del puente.

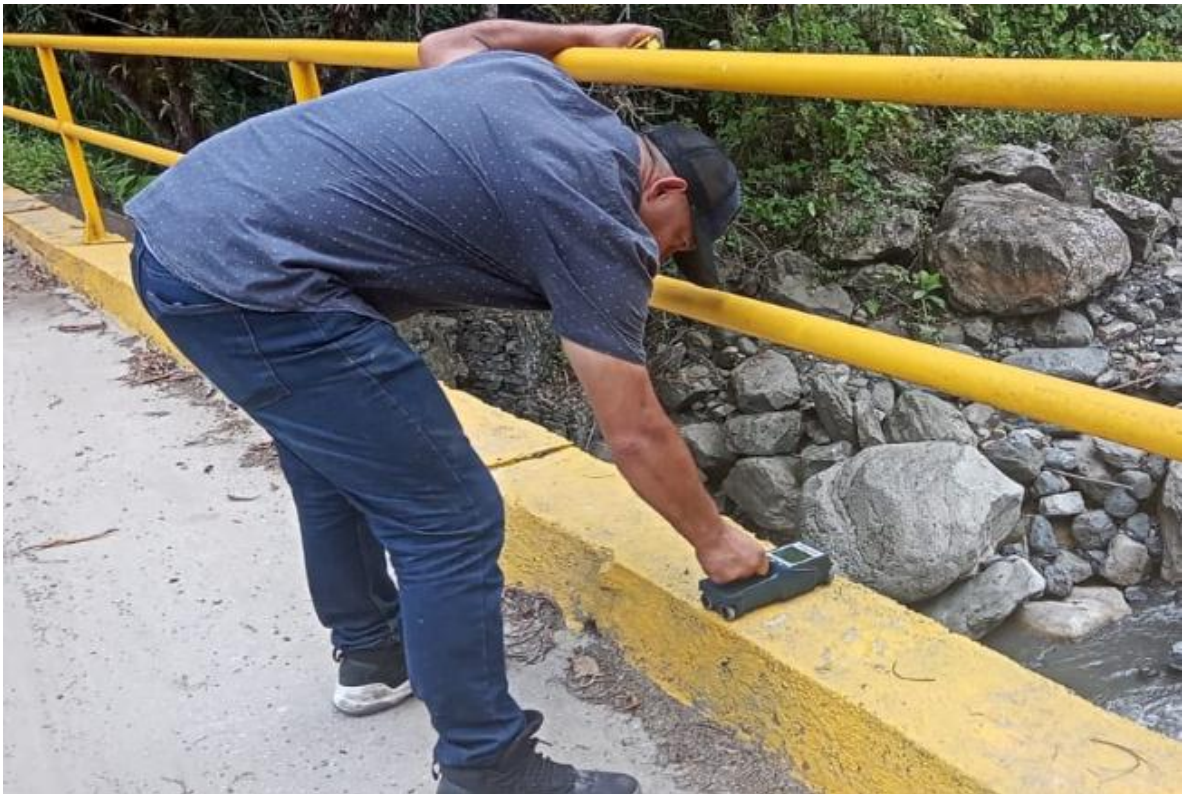
Foto No.16 ensayos de ferros scanner en tablero viga de baranda.

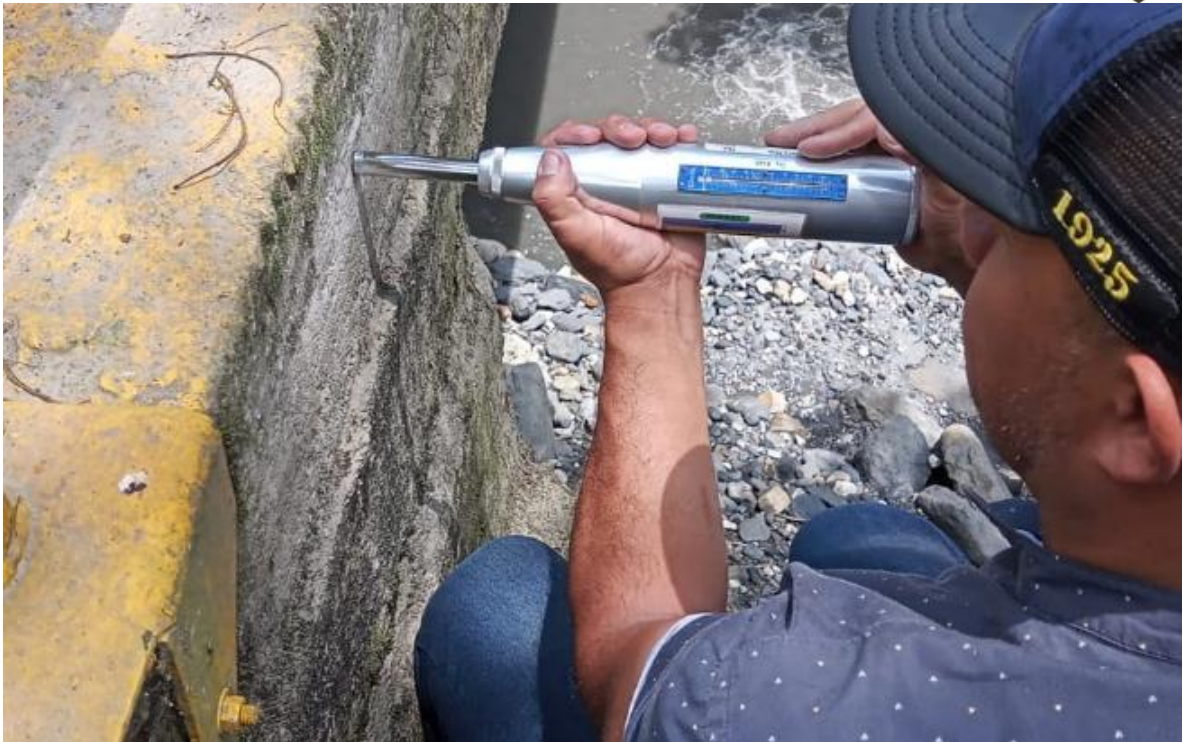
Foto No.17 ensayos de esclerometria en viga costado occidente.

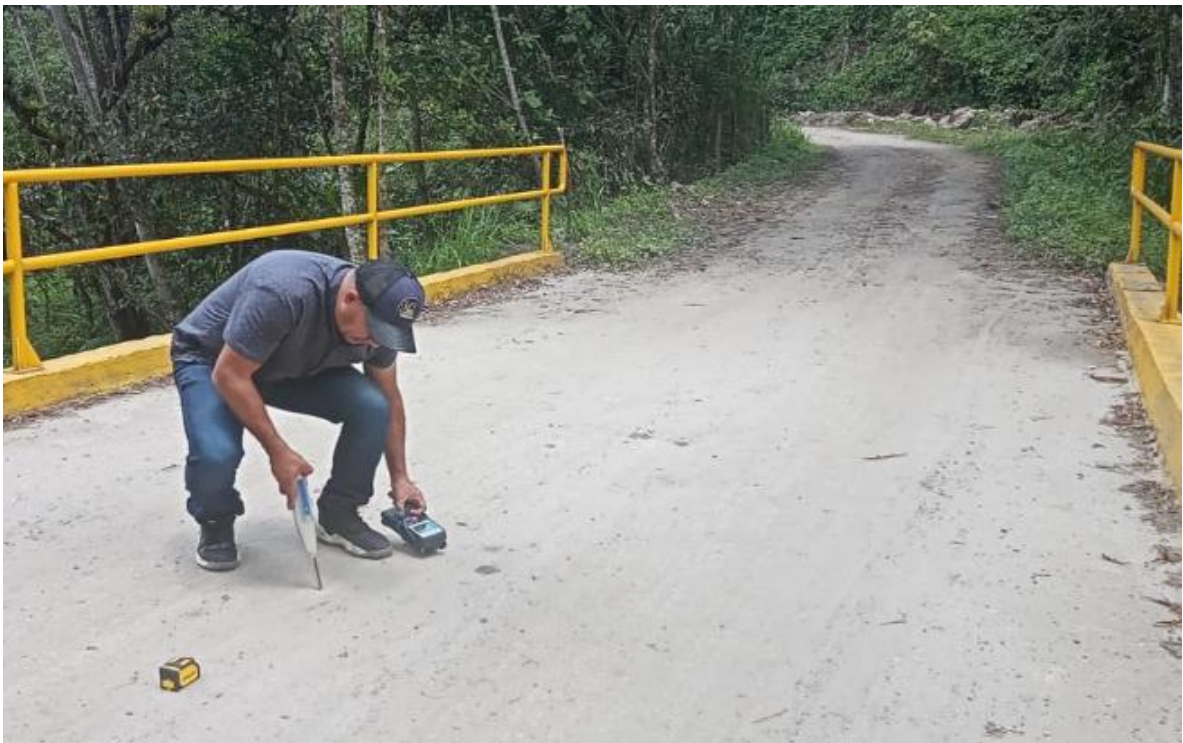
Foto No.18 ensayos de esclerometria en tablero o placa del puente.
