REPÚBLICA DE COLOMBIA
RAMA JUDICIAL DEL PODER PÚBLICO
JUZGADO TERCERO ADMINISTRATIVO ORAL DEL CIRCUITO JUDICIAL DE
DUITAMA

MEDIO DE CONTROL: POPULAR

DEMANDADO: MUNICIPIO DE SOATÁ, DEPARTAMENTO DE BOYACÁ e INVIAS

RADICACIÓN: 152383333003 2021 00080 00

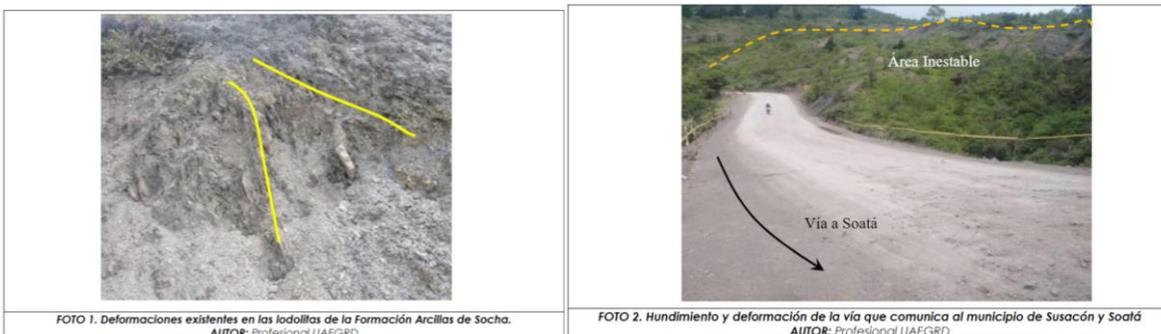
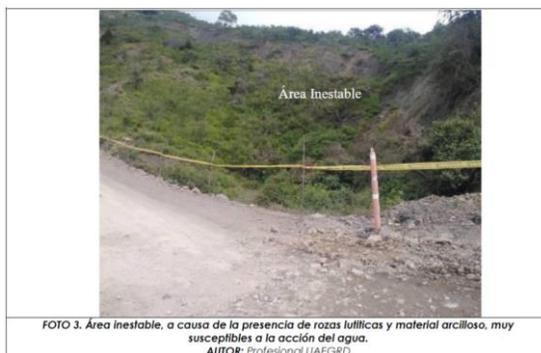
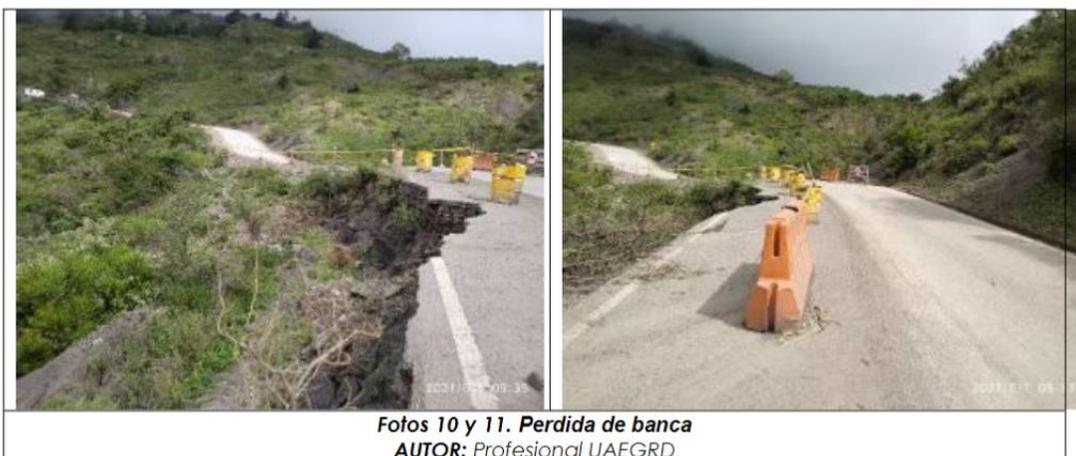
- *Perdida de banca, este daño se presenta en el costado derecho de la vía (Susacón-Soatá), se presenta en una zona con estructura de pavimento flexible, la calzada se reduce a un carril en 35.0 metros aproximadamente, se observa un proceso de inestabilidad que está afectando la banca, debido a la composición de los materiales litológicos (lutitas).*

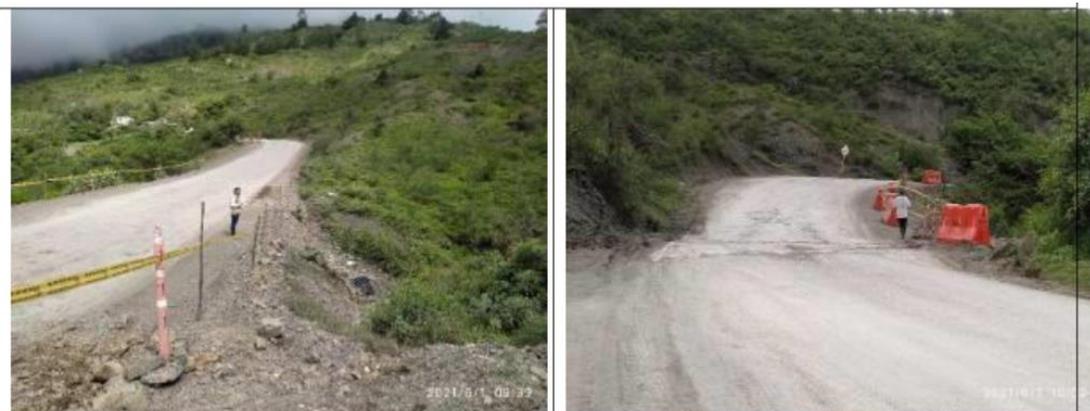
- *Hundimiento de la calzada, se presenta en una superficie de rodadura en material de afirmado, se evidencia depresión en la calzada con respecto al nivel de la rasante, es un **daño con severidad alta**, las posibles causas son asentamiento de la subrasante, inestabilidad de la banca. Se observó que a este tramo le han instalado material de relleno (afirmado) en gran cantidad, para permitir la movilidad. Este tipo de daño puede generar problemas de seguridad a los usuarios.*

Fotos 12 y 13 Hundimiento de la calzada
 AUTOR: Profesional UAEGRD

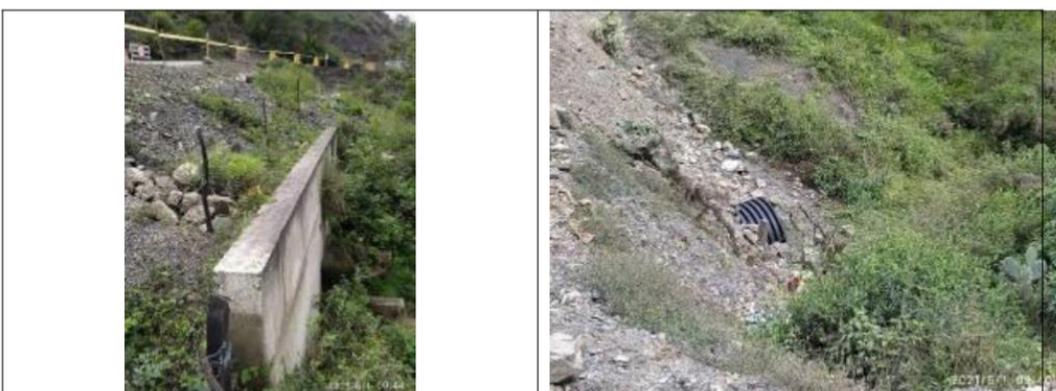
Foto 16: Alcantarilla #2, estructura de salida en buen estado
 AUTOR: Profesional UAEGRD

FOTO 17: Alcantarilla #2, Tubería sin revestimiento, sistema de entrada del drenaje
 AUTOR: Profesional UAEGRD

“La estructura de drenaje, alcantarilla # 2 no cuenta con estructura de entrada; hace referencia a que no hay una estructura (aletas, solado y muro cabezal) que permita un manejo adecuado del flujo de agua hacia la tubería. En estas condiciones al sistema de drenaje se le debe realizar mantenimiento rutinario para que no se acumulen sedimentos que puedan obstruir el paso de agua durante las temporadas invernales que se presenten en la zona”.

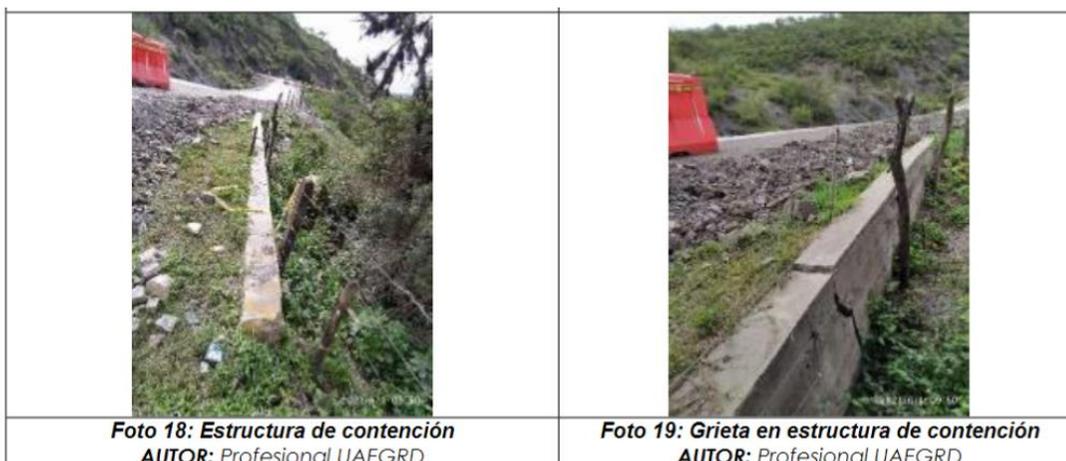
• Muro de contención, se observa una estructura en concreto de 10 metros aproximadamente, en el costado derecho de la vía (Susacón - Soata), **la cual presenta una grieta vertical en la mitad de la estructura. Este tipo de daño afecta tanto la estabilidad como la funcionalidad de la estructura**". (Subrayado y negrilla fuera de texto original)

Foto 18: Estructura de contención
 AUTOR: Profesional UAEGRD

Foto 19: Grieta en estructura de contención
 AUTOR: Profesional UAEGRD

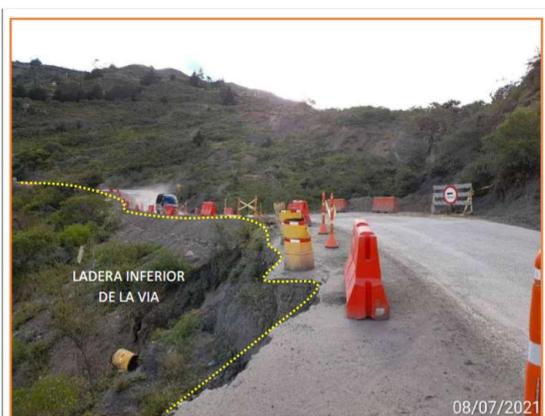
El movimiento afecta la ladera superior e inferior de la calzada vial, por lo que la estructura de la vía se ha desplazado y deformado durante los últimos años; este fenómeno se activa en temporada de invierno, debido a la infiltración de aguas lluvias sobre la superficie de falla y a la saturación del material sedimentado.

Imagen 3. Vía 5503 Ladera inferior de la vía, se evidencia el desplazamiento del depósito

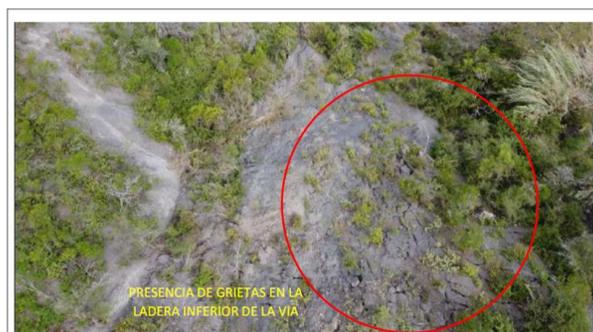
Debido a los desplazamientos y hundimientos que viene presentando la calzada, el muro de contención construido para dar estabilidad a la banca de la vía, se fracturo y se desplaza en la misma medida que lo hace la masa de material que se encuentra sobre la superficie de falla.

Imagen 4. Vía 5503 Ladera inferior de la vía, se evidencia grietas y desplazamiento del depósito

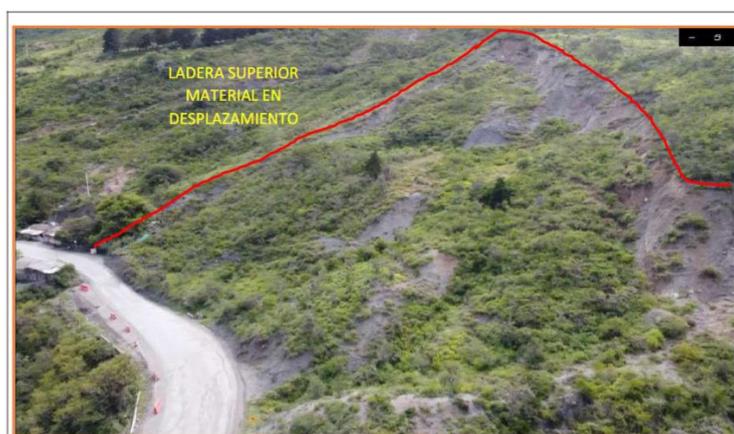
Imagen 5. Vía 5503 Ladera superior de la vía, se evidencia el desplazamiento del depósito

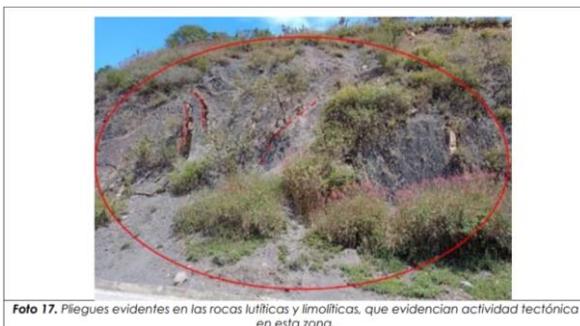
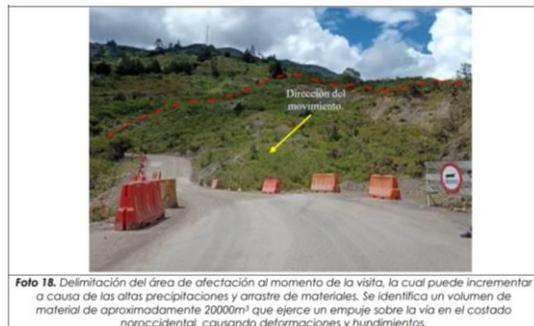
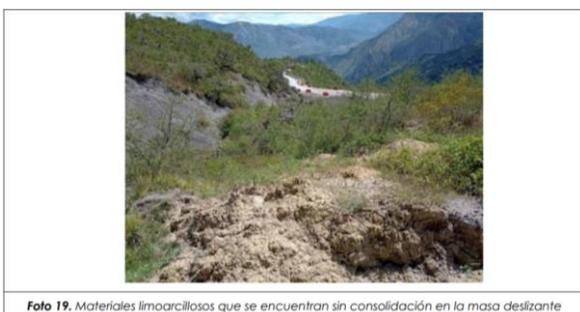
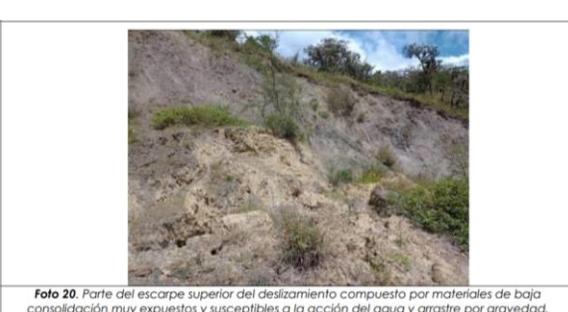
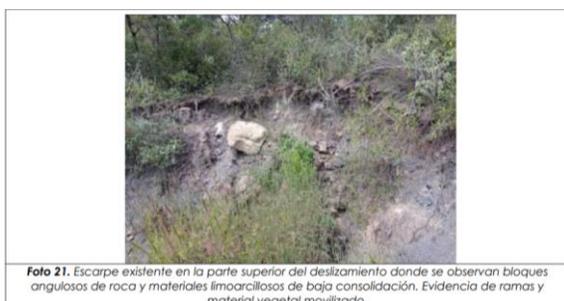
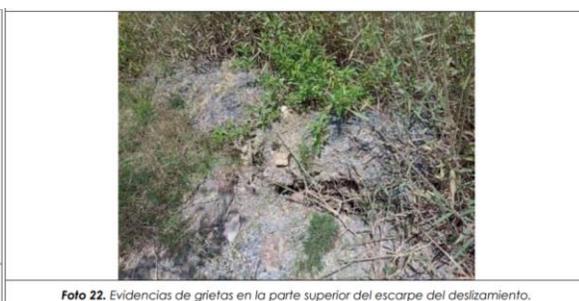
118. Del registro fotográfico aportado con el informe, se extraen las siguientes imágenes que permiten observar el estado del tramo vial y las afectaciones que este presenta:

“(…) La inestabilidad geotécnica corresponde a un proceso de remoción en masa histórico, falla rotacional de tipo remontante, con escarpes dentro del cuerpo del deslizamiento y flancos definidos. El movimiento avanza con rapidez hacia la vía, depositando detritus y materiales del mismo cuerpo de deslizamiento en épocas de Lluvia. En profundidad se considera de espesor considerable debido a las deformaciones y desplazamientos de la sección total de la calzada hacia la parte media de la longitud total de la afectación.

Se han evidenciado como factores detonantes el tipo de material y su susceptibilidad a la erosión y meteorización, por la pérdida de cobertura en el tiempo y la saturación que alcanza el material debido a las múltiples grietas y movimientos al interior de la masa en condición de falla. El desplazamiento del material y las deformaciones expuestas en la sección de vía, han afectado las obras de drenaje transversal del sector, (...)
